危険箇所の現地確認の様子

道路管理者による対策の事例

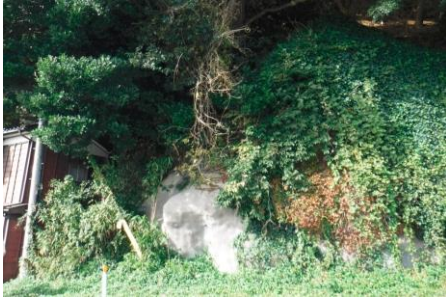
〈斜面の確認〉
(前浜小中学校、水津地内)

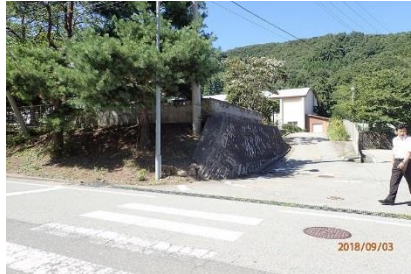
〈見通し具合の確認〉
(松ヶ崎小中学校、多田地内)

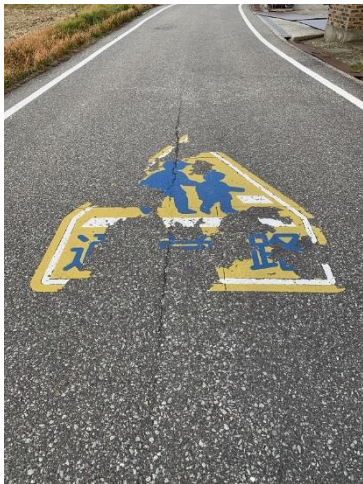
〈路面標示の剥離〉
(二宮小学校裏の市道)

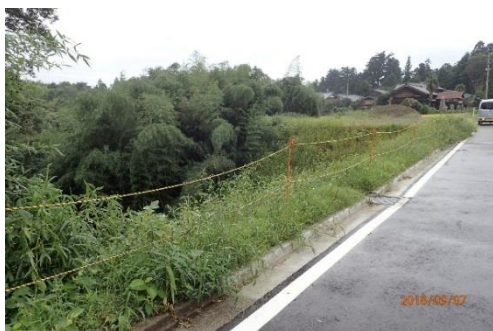
〈豪雨後の被害〉
(一般県道阿仏坊・竹田線)
