重要文化財旧佐渡鋳山採鋳施設

保存活用計画

平成28年3月

佐 渡 市

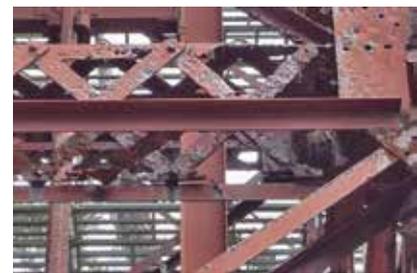
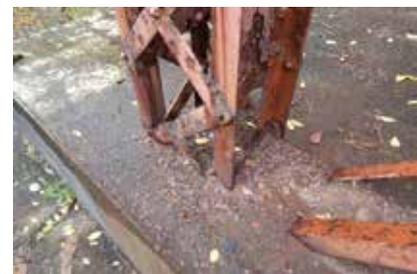
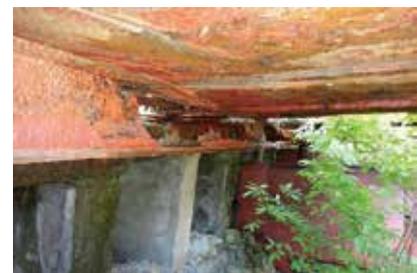
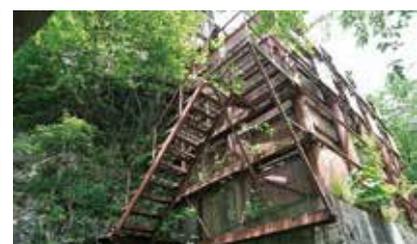
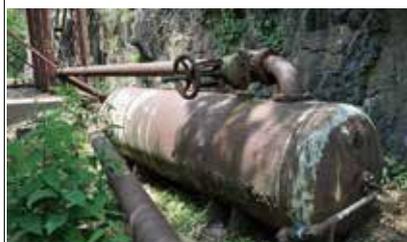
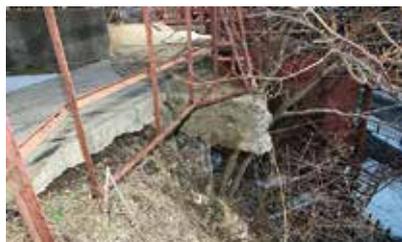
図2-1.大立竪坑槽破損状況

特に鉄骨櫓は破損が顕著で、塗装が剥落し、発錆と腐食が全体で進行している。部材の落下、欠失も多い。過去に溶接接合による補修も行われているが、補修材にも発錆と腐食が及んでいる。地震等の災害時には倒壊の危険性がある。

1. 鉄骨槽の鋼製部材。全般に腐食が及び、断面欠損が見られる。
2. 鉄骨槽柱脚。RC盤は勾配がなく、排水不良により部材が腐食。
3. 貯鉱庫内部。梁が腐食。内部には鉱石が堆積している。
4. 貯鉱庫西面。階段は一部取り外されている。周囲に植物が繁茂。
5. 敷地西側。一部斜面が崩落し、手摺が迫り出している。
6. 槽東側のレシーバー。塗装が剥がれ、発錆がみられる。

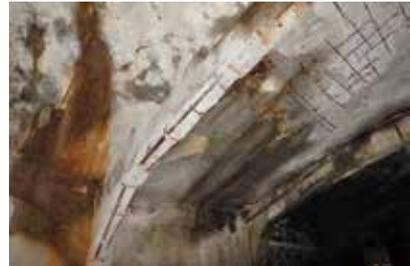
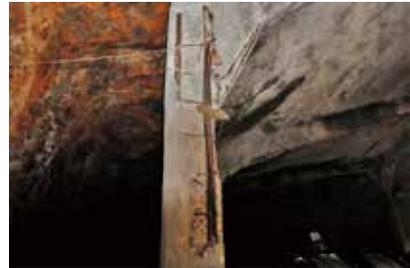
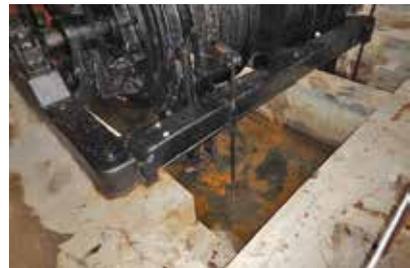
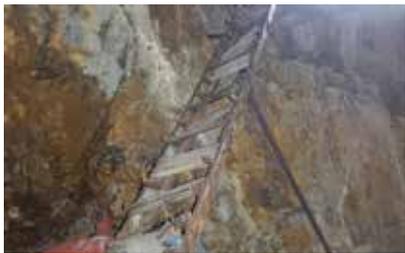
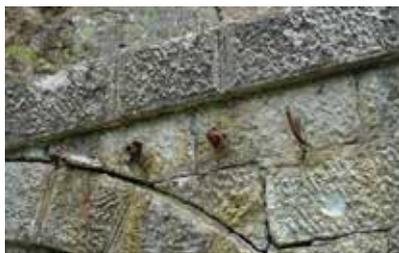
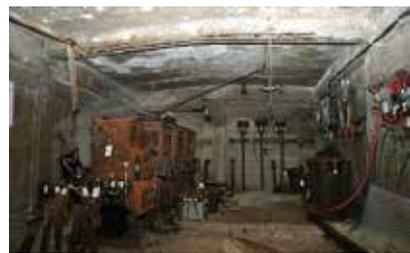
図2-2.大立壁坑巻揚機室破損状況

RC造の建屋は柱、壁、天井とも全体に劣化が進行し、モルタル仕上げや躯体コンクリート片の剥離や欠損が顕著である。さらに鉄筋や鋼材の腐食による爆裂も随所に生じている。コンクリート自体も強度が低下し、中性化が進行している。破損の主要因は上部岩盤からの湧水漏水によるもので、時期によっては天井からの漏水が非常に多い。

建屋の状況から内部機械類も常に漏水が飛散する状態にある。主要な機械類は防錆塗装や油拭きにより防錆対策が施されているが、その他の設備類は発錆と腐食が顕著である。また、捲揚機設置足元のピット内は常時漏水が貯留している状態で機械基礎劣化の要因となっている。

- 1.天井や梁が剥落し、鉄筋が露出。岩盤からの湧水漏水もみられる。
- 2.柱が大きく欠損。内部の鋼材が露出している。
- 3.巻揚機下部のピットに漏水が貯留。機械基礎の劣化にも影響。
- 4.配電室内部には電気設備が存置され、劣化も進んでいる。
- 5.出入口は壁石等に割損が発生し、目地材と石材が剥離している。
- 6.鋼索用開口部への階段。鋼材、木部ともに腐食が進んでいる。

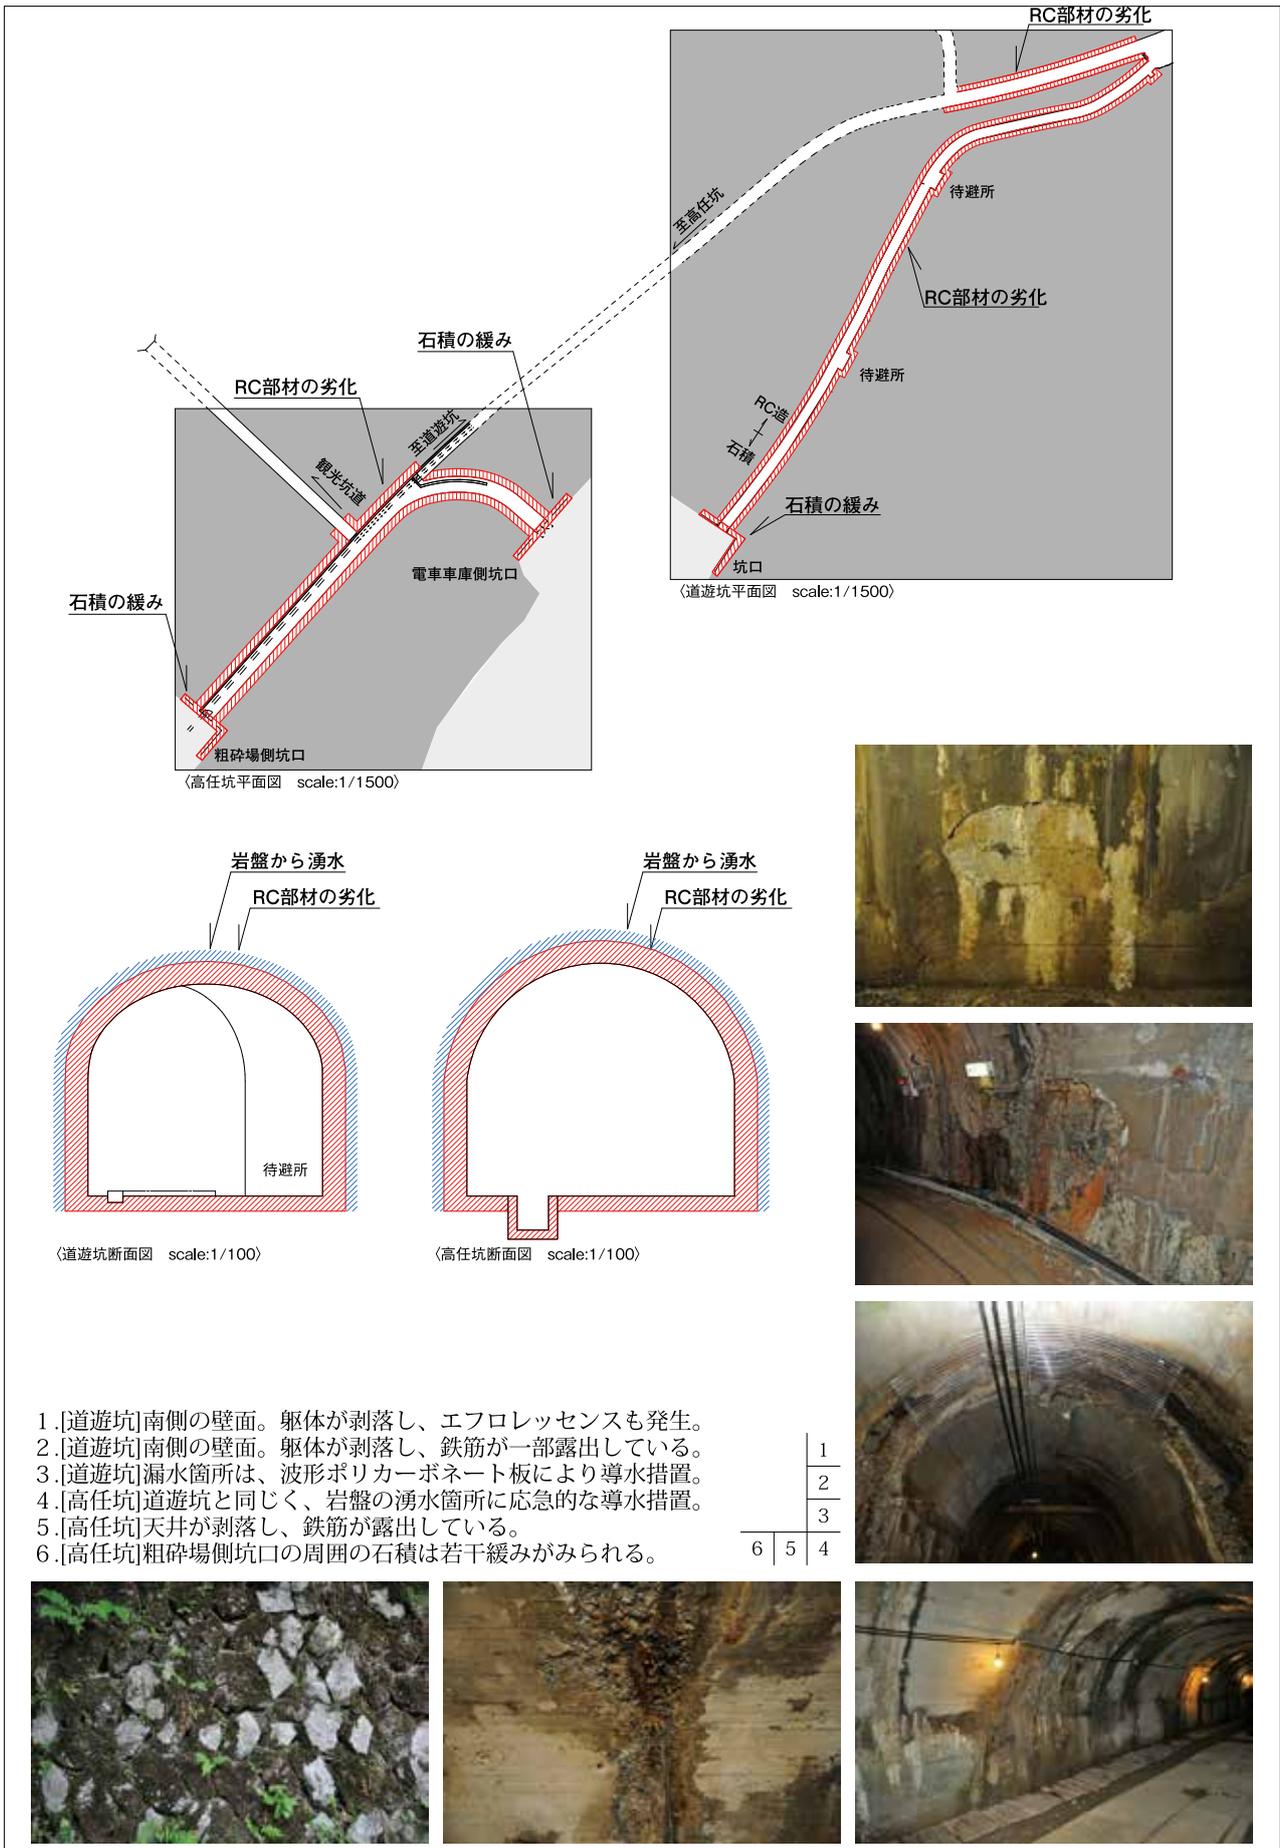
図2-3.道遊坑及び高任坑破損状況

道遊坑内のRC造部分では、各所で亀裂や漏水が生じており、躯体が広範囲で剥落している箇所もある。部分的な補修は施されているが、破損は進行している。漏水が著しい箇所では波形ポリカーボネード板によって応急的に導水措置を行っている。亀裂は横断方向、縦断方向に生じているが、とくに打継部周辺に多く確認できる。石造部分ではRC造部分に比べて目に見える破損は少ないが、漏水は生じている。

また高任坑は、道遊坑に比べて破損は軽度だが、傾向は同様である。

道遊坑・高任坑	
着手予定年度	2023 [H35] 年度以降
応急措置の想定	躯体コンクリート剥落・欠損箇所への対策 <ul style="list-style-type: none"> ・漏水対策（ポリカーボネート板等による導水措置） ・モルタル補修
事前調査	破損要因の究明 <ul style="list-style-type: none"> ・破損状況の詳細確認 ・上部地盤状況の詳細確認
修理方針	部分修理 コンクリート補修、石積補修、漏水対策等

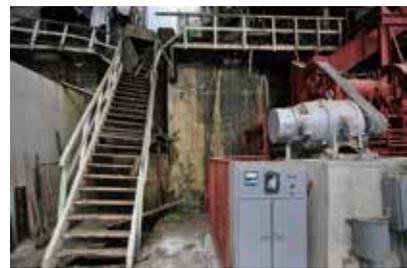
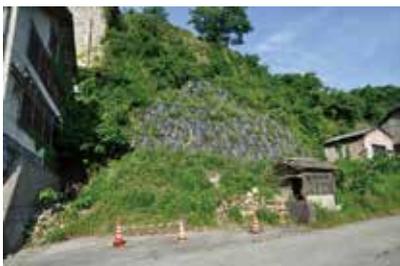
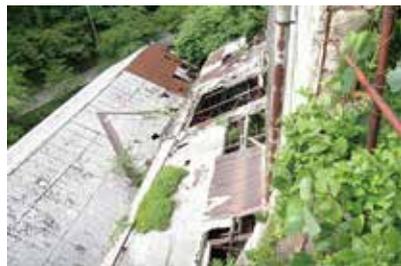
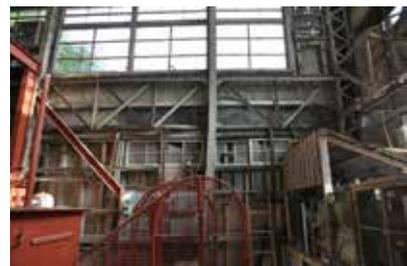
図2-4.高任粗砕場破損状況

軸部や小屋組の鉄骨部材は、屋根が欠失し雨漏りが生じている第4～6層付近において、発錆と腐食が顕著に進行している。作業時の改造によってラチス梁等部材の一部が撤去されている箇所や一部に変形・座屈している部材も確認できる。漏水範囲にない部材については防錆塗料も残存して、健全な状態である。

基礎や壁などのRC造部分は、部材の劣化、クラックや欠損が見られる。第2～4層では、作業時の鉱石や碎石衝突による破損（摩耗、欠損、亀裂）が顕著である。コンクリート強度も低く、中性化の進行も顕著である。

屋根は第4～6層の範囲で波形スレートが大きく欠失しており、雨漏りを生じている。これが、鉄骨部材、木部造作（階段、床板、手摺）、機械類の破損の主要因となっている。

1. 第3層天井。コンクリートが剥落し、鉄筋が露出。
2. 第4層。屋根が大きく破損しており、機械の発錆・腐食が顕著。
3. 第5層の足場及び第6層からの階段は、大きく破損している。
4. 第6層。南側は柱や梁が大きく変形している。
5. 第4層の屋根材が欠失。雨水が侵入して内部に影響。
6. 粗砕場南側の斜面。石積が崩落している。

高任粗砕場については、屋根材が崩落した範囲で漏水防止対策を施す。強風時には飛散がないか点検を行う。保存修理工事に合わせて飛散防止対策を施す。

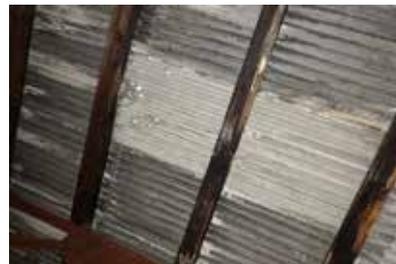
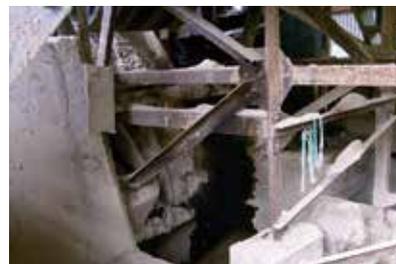
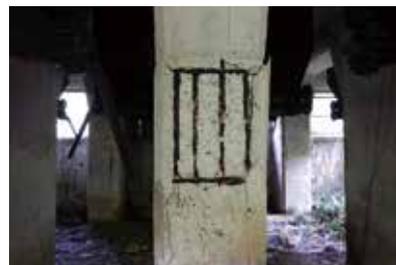
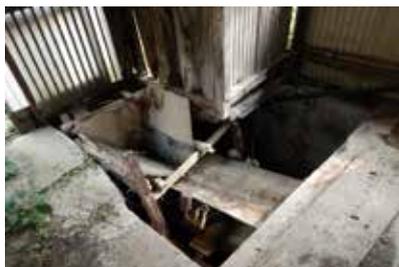
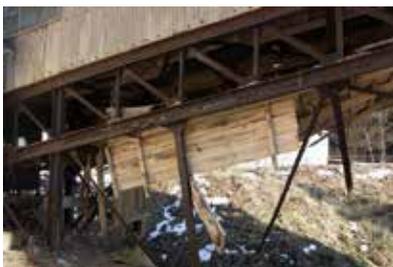
図2-5.高任貯鉱舎及びベルトコンベアヤード破損状況

鉄骨造のベルトコンベアヤードのトラス下弦材で発錆と腐食が顕著で、水平ブレースが破断、分解しており、落下の危険性がある。

貯鋳舎は下部のRC造部分では第4層で一部に圧潰したようなクラックや躯体の欠損が生じている。鉄筋の腐食による爆裂も確認できる。外壁ではモルタル仕上げが広範囲で剥落している。鉄骨造の上屋は発錆が生じているが、比較的健全である。

屋根・外壁の波形スレートは劣化が進み、小規模だが雨漏りがあり、内部木部造作の一部が腐朽している。建具は木製ガラス窓が残存するが、一部で波形ポリカーボネート板に改造されている。

1. 波形スレート屋根は劣化が進行し、内部では雨漏りしている。
2. ベルトコンベアの鋼製架台。発錆がみられる。
3. 貯鉱庫第4層のRC造躯体には、欠損が生じ鉄筋が露出している。
4. 貯鉱庫外壁。モルタル仕上げが剥落している。
5. ベルトコンベアヤードのトラス下弦材。水平ブレースが破断。
6. ベルトコンベアヤード入口付近。粗砕場側に破損が見られる。

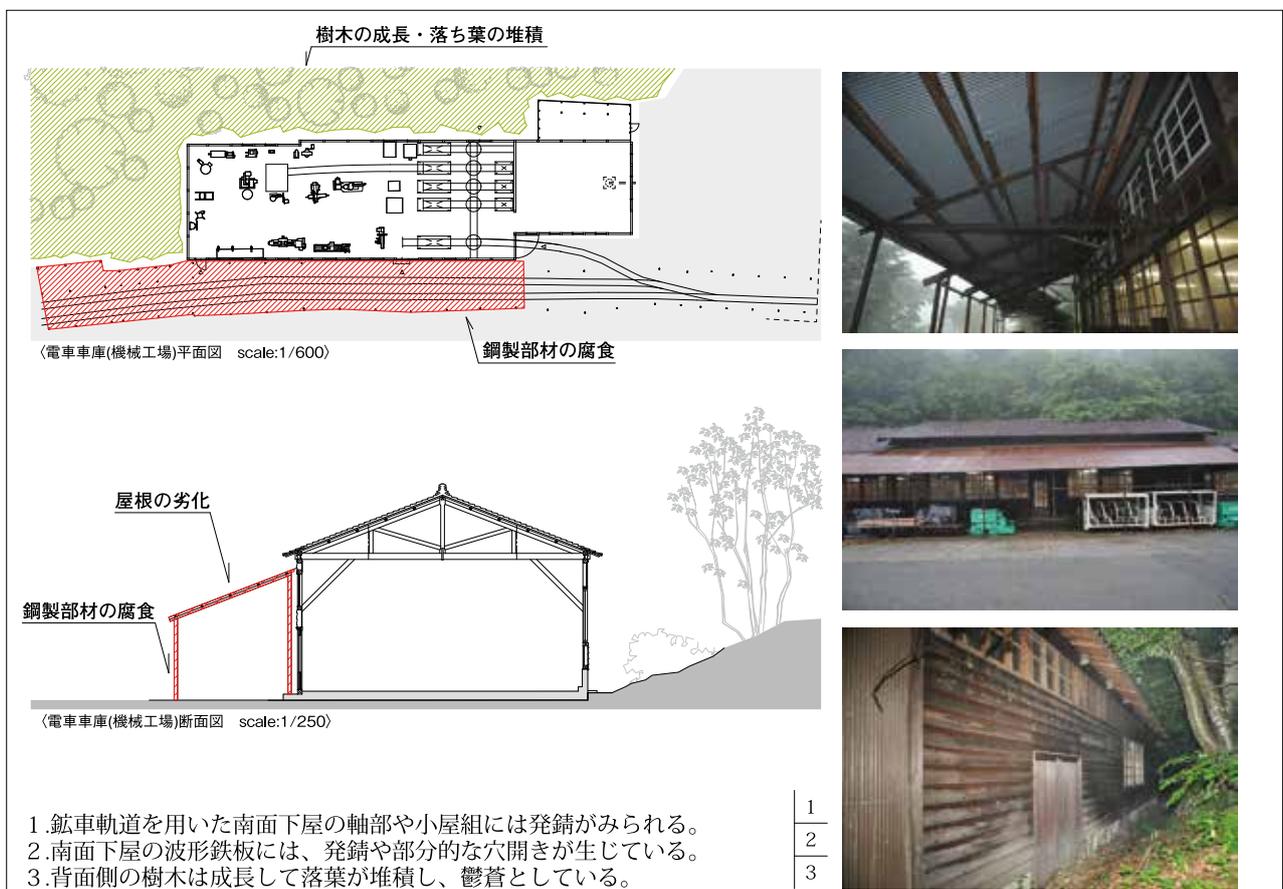
図2-6.電車車庫（機械工場）破損状況

木造の主屋本体は背面側が基礎、軸部を含めて改修されているが、現状で大きな破損はなく健全な状態である。

南面下屋（鉦車軌道屋根）は鉦車軌道を用いた軸部や小屋組で発錆と腐食が生じている。とくに柱脚部は掘立てになっており、腐食が顕著である。屋根の波形鉄板には発錆や部分的な穴開きが生じ、一部で漏水している。

電車車庫（鉱車軌道屋根含む）は、強風時に飛散がないか点検を行う。瓦のズレ、鉱車軌道屋根の飛散があった場合、破損が軽微であれば、修繕を施す（「第 2 章保存管理計画 2-3-4. 軽微な修繕」参照）。

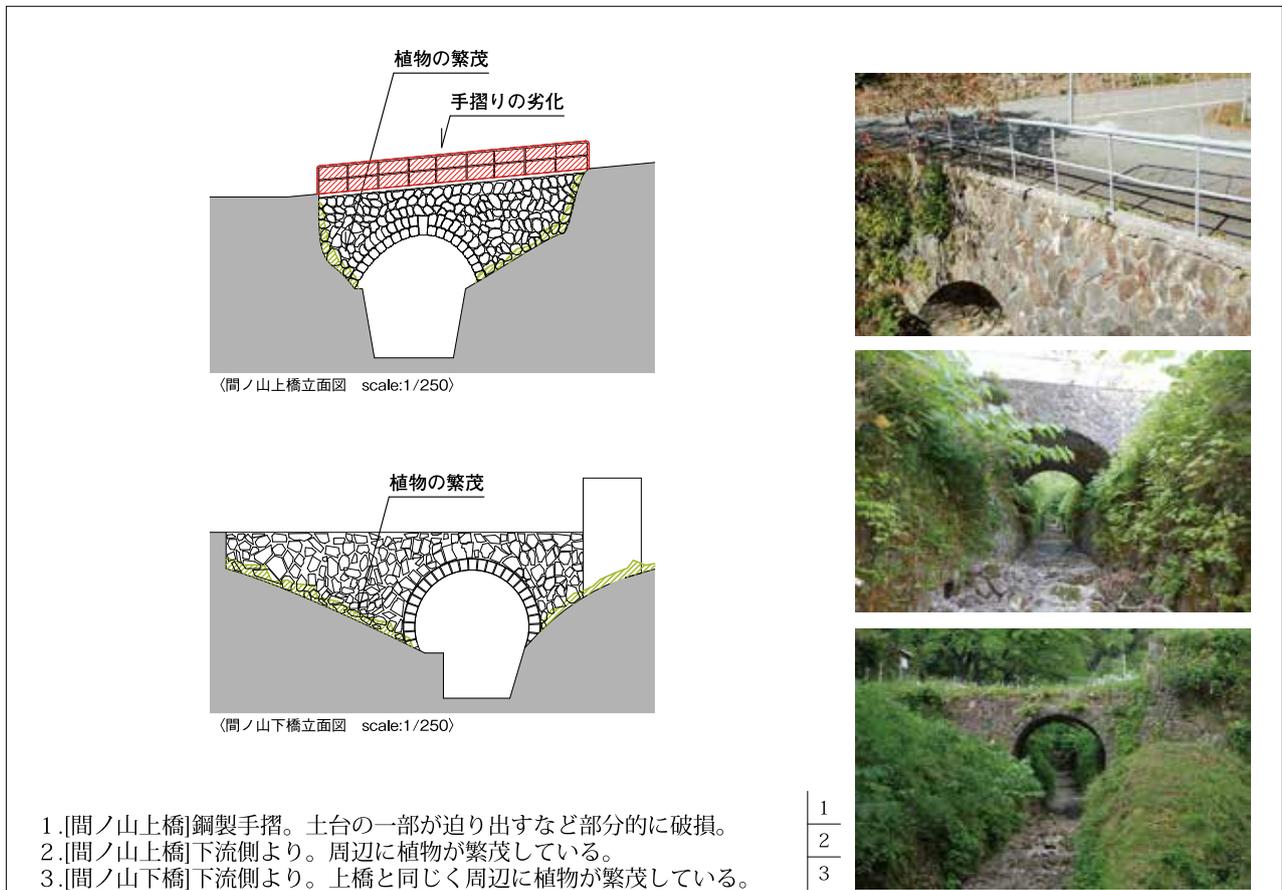
図2-7.間ノ山上橋・間ノ山下橋破損状況

間ノ山上橋は橋面をアスファルト舗装にし、管理用通路として利用している。鋼製手摺のコンクリート土台が一部せり出すなど部分的に破損が生じているが、本体のアーチやスパンデルに大きな孕みや歪みは見られない。

間ノ山上橋	主要構造部：石造
アーチ	目立った破損はない。
スパンデル	目立った破損はないが、壁石に植物が繁茂している。
橋面	目立った破損はない。
その他	鋼製の手摺のコンクリート土台が一部せり出している。

間ノ山下橋	主要構造部：石造
アーチ	目立った破損はない。
スパンデル	目立った破損はないが、壁石に植物が繁茂している。
橋面	目立った破損はないが、橋面に植物が繁茂している。
