## 第3章 事故発生の技術的側面

2006(平成18)年6月に発生した両津小学校大規模改造工事におけるアスベスト粉じん飛散事故は、当該工事施工は元より設計時、施工業者の選定、施工方法の確定等を含めた複合的要因により起きたことと思われる。

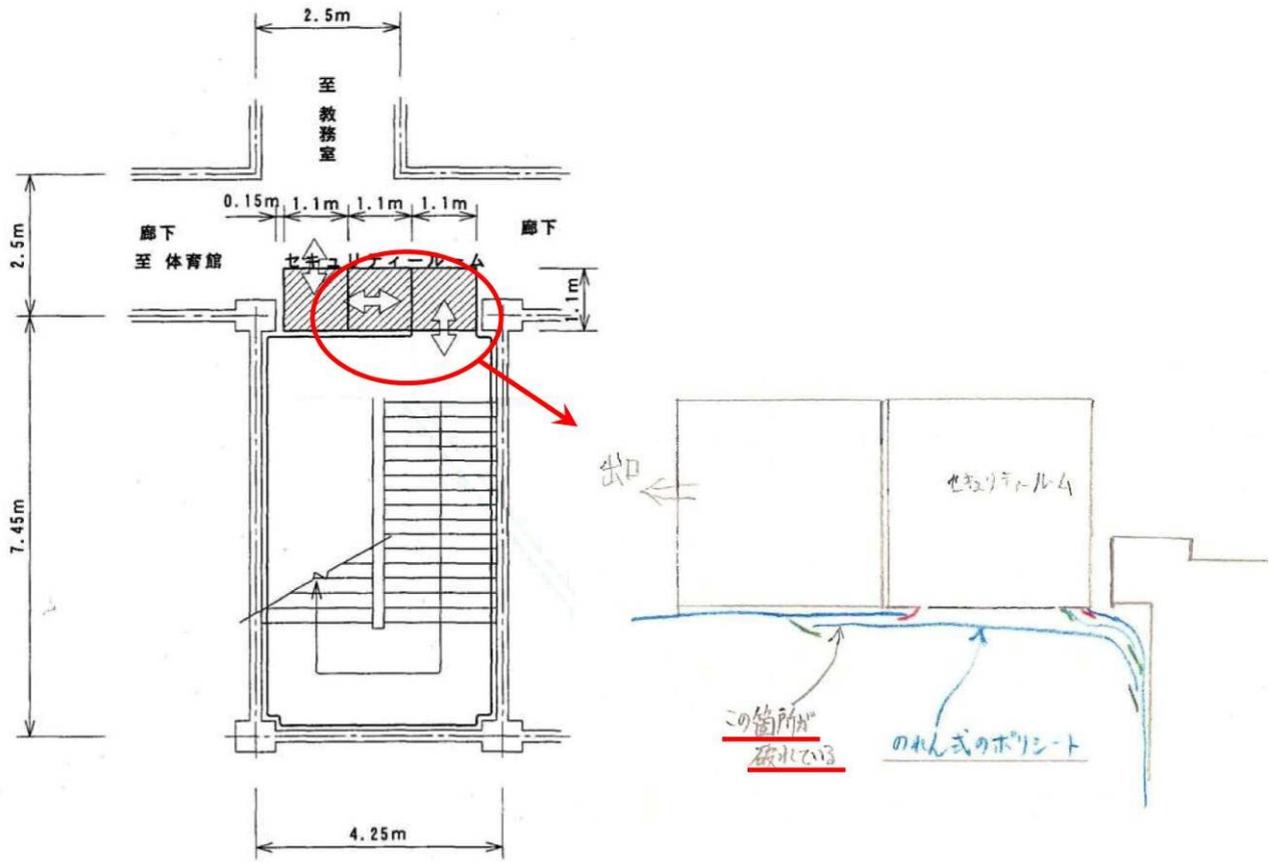
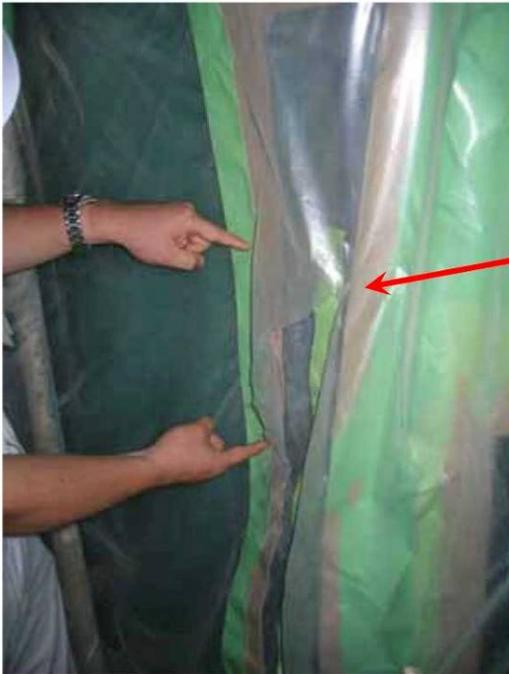
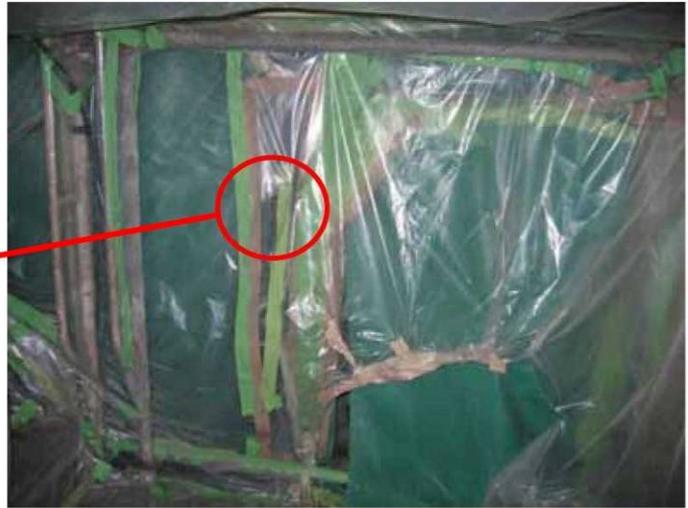
図表 3 - 3 事故発生箇所の状況写真

事故の目撃者は作業場前の廊下を通り抜ける同校の児童であり、作業場から白い粉じんが漏れている事を目撃し、教務主任、養護教諭に報告、その報告を受けた校長は、すぐに現場責任者のU氏に連絡した。<sup>7)</sup>(事故発生箇所の図、写真については、図表3-3、3-4を参照。)

当該事故発生部の養生テープ(図表3-3「事故発生箇所の状況写真」を参照。)と図表3-5「標準的区画養生施工例」を見れば明らかであるが、養生テープの状態が十分でないことが理解できる。関係者ヒアリング<sup>5)7)16)</sup>でも養生シートのつなぎ部分よりアスベスト、粉じんが漏れていた。6月28日の検査時には補修を行い、作業用昇降階段養生シートと壁面区画養生シートを接続した。当該作業場は場内に柵足場を組立て、昇降階段を設置、足場が汚染されないように養生シートで養生したが、狭い作業場内のため、壁面と昇降階段の養生が一連で繋がってしまった。昇降階段床養生シートの固定が不十分なため、作業員の昇降時に引きずられ、壁面区画養生シートと昇降階段床養生シートをつなぎ合わせている粘着テープが加重に耐えられずはがれ、そのはがれ部分より粉じんが飛散したと思われる。

漏えいの指摘を受けたU氏は、13時42分にサンドブラスト機を速やかに停止、13時50分過ぎに粉じんの漏れている区画養生シートの継ぎ目を粘着テープ等で養生補修した。

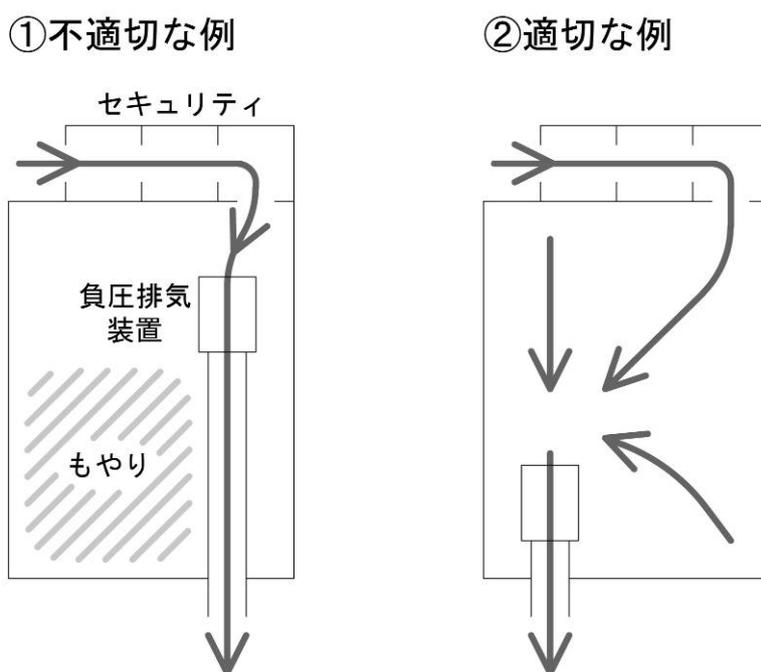
図表3 - 7 負圧排気装置の配置例

問題は、排気装置の配置箇所が適切でないとき空間のある部分で短絡流が生じ、換気されにくい部分が生じることである。極端な事例では、セキュリティ部分の近くに排気装置を配置すれば、セキュリティ部分から供給された空気がすぐ排気されるが、どちらからも遠い空間では陽圧による飛散も生じかねない。除去工事中は、吹き付けアスベスト中のセメントが飛散するが、負圧の配置が適切でないとき、除去空間内に肉眼で「もやり（もやっとした）」空間と透明な空間が確認できるという。負圧の配置が適切であれば、すべての除去部が肉眼で透明であるが、負圧の配置が不適切であると、肉眼で粉じんが生じていることが判明し、配置を変更する必要があるという。
