### (3) 道遊の割戸

#### ② 指定地の現況

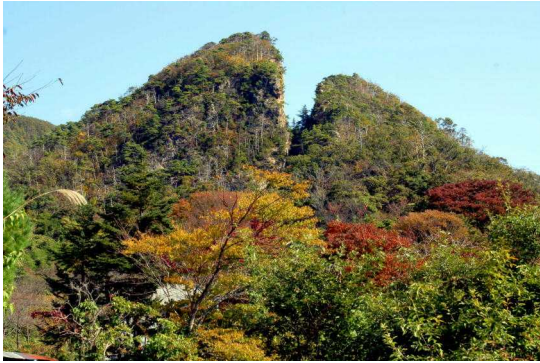
1 佐渡金銀山の象徴となっている山容

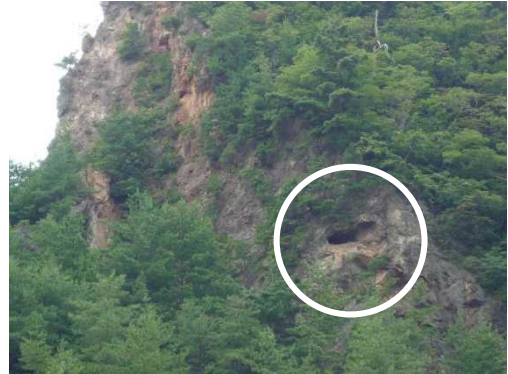
2 狸掘り穴（北東側・○印部分）

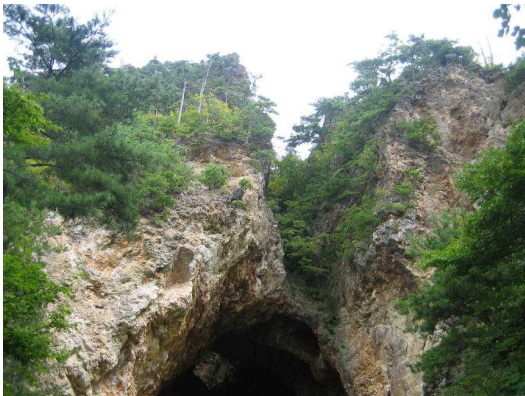
3 割戸部分の露岩とアカマツ等植生（西南）

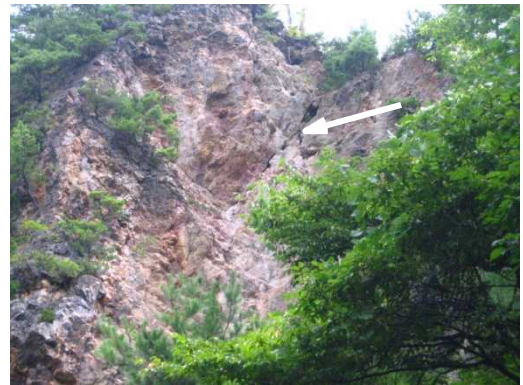
- ・ 保存管理施設としての統一された史跡名称板等が必要である。設置場所も検討。
- ・ 自然の岩山を削り取った人工的削平面が遺構面であり、人の手によって割戸となった山そのものの形が史跡として重要であることから、現在の山容を維持するため斜面崩落等の防止策を保存管理の基本とする必要がある。
- ・ 特に指定地隣接地で道遊脈・青盤脈の走行線上で斜面崩壊が発生し、狸掘り穴（坑道）等の遺構も破損・消失している。当該地の斜面崩落は、安山岩質溶結凝灰岩に特有の節理や、層理の境界面等に生じた亀裂に、積雪による浸透水が入り込み、凍上・融解を繰り返すうちに崩壊に至ったと推定されている。このような現象は崩落現場に隣接する史跡指定地においても発生の可能性があることから、周辺地の斜面崩壊の履歴調査を含めた、斜面状況調査・地層分析等による崩落メカニズム調査に基づいて、指定地及び周辺域の斜面安定化のための適切な防止策を検討する必要がある。
- ・ 植生については、落石の誘因の一つに樹根の成長による岩目の拡大がある反面、一方では樹根が表土を安定させ、土砂の流出・崩壊防止機能をもつ。遺構の保存、防災、景観などの面から樹木の取扱いを慎重に検討する必要がある。

4 節理に沿った亀裂（左写真右側・←部分）

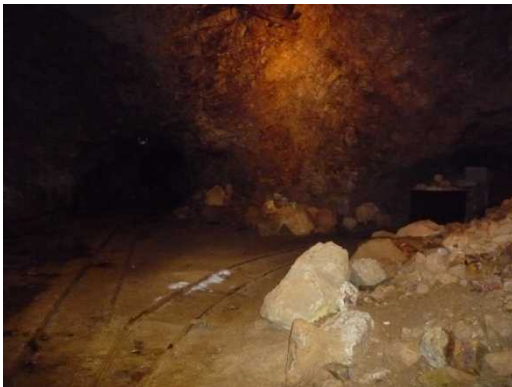
5 割戸地下を貫く近代の道遊坑

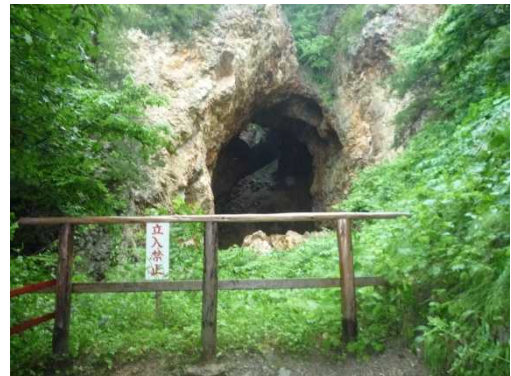
6 割戸直下の近代採掘跡・管理用柵

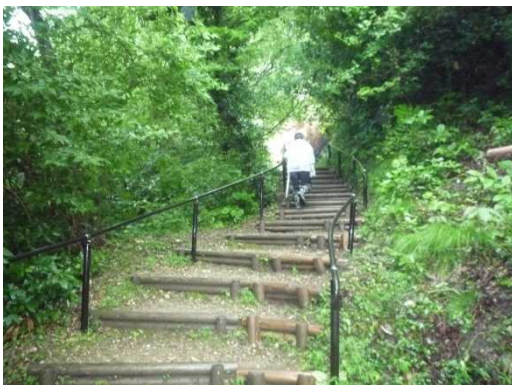
7 階段・手摺

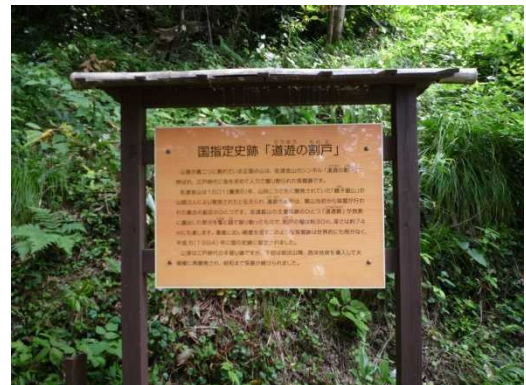
8 史跡説明板（史跡指定地外）
