(7) 鐘楼

② 指定地の現況

③ 保存管理上の課題

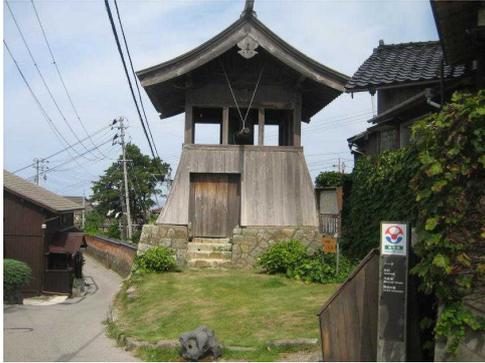
1 指定地全景(東南)

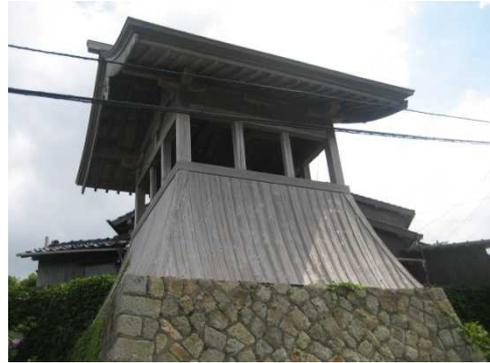
- ・基礎石垣は凝灰岩の切石谷積で、本来は空積であったが、後年の補修で目地をモルタルで充填している。
- ・袴腰土台基礎は本来は残存遺構から自然石玉石敷であったと思われるが、コンクリート布基礎に変えられている。基礎の上の袴腰土台は米松に取り替えられ(当初は桧か)、コンクリート布基礎とボルト止めされていた。

2 基礎石垣は空積から練積に変わっている(南西)

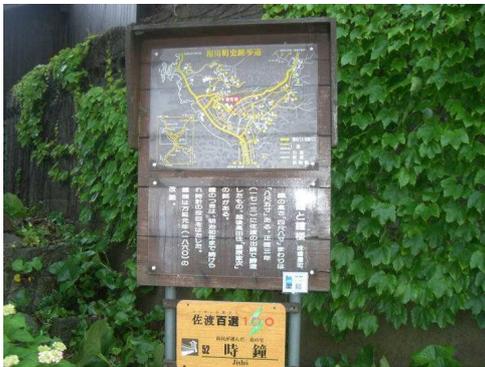
3 説明板

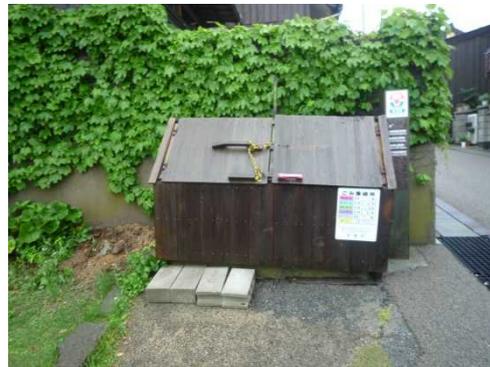
4 ゴミ箱(町内用)・道標

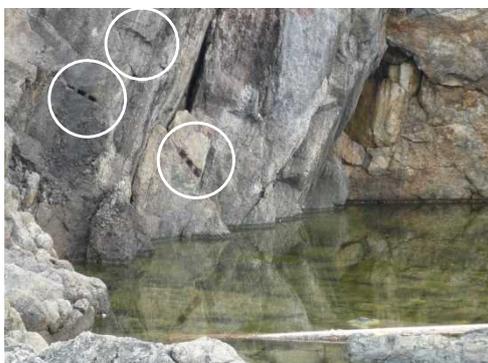
4 矢穴

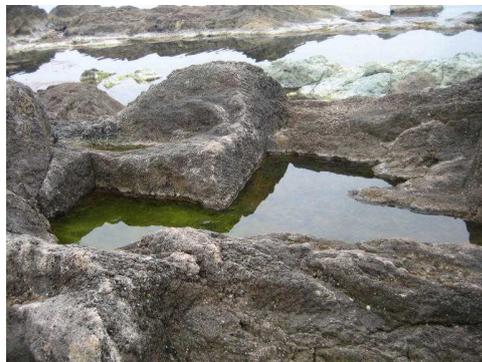
5 切り出し痕

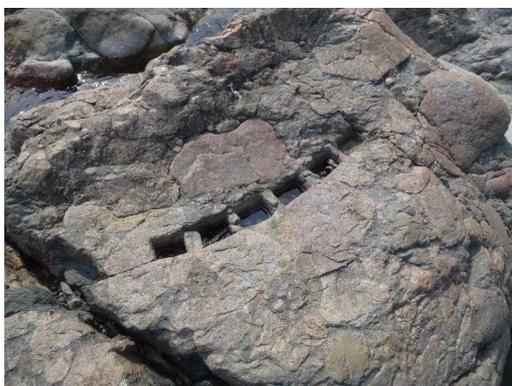
4 矢穴

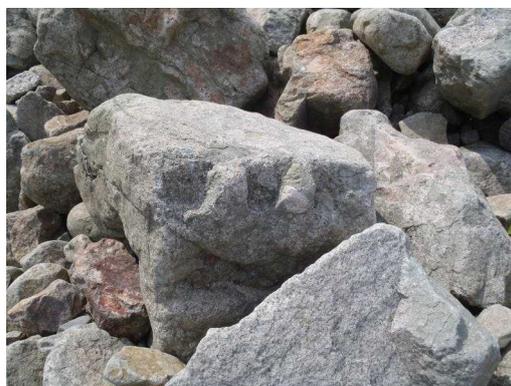
5 矢穴痕のある岩塊

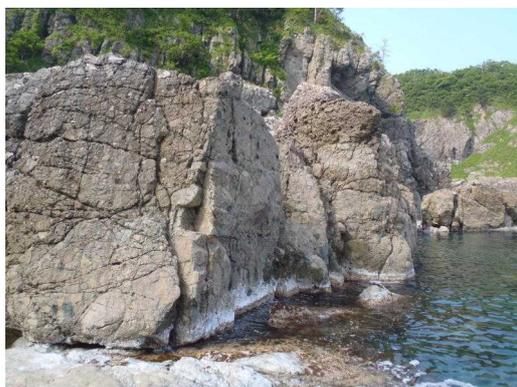
6 採石で垂直に切られた崖

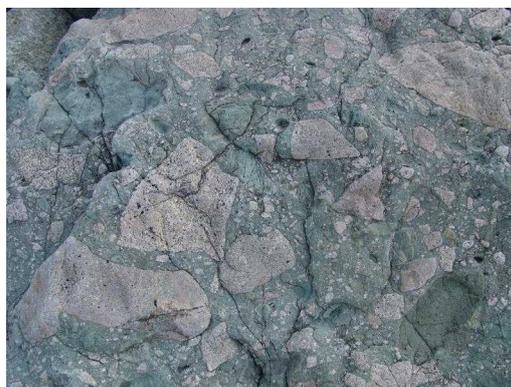
7 花崗岩質礫岩
