相川郷土博物館（御料局佐渡支庁跡・旧鉱山本部事務所）耐震改修 基本設計【概要版】

### 3. 基本設計の概要

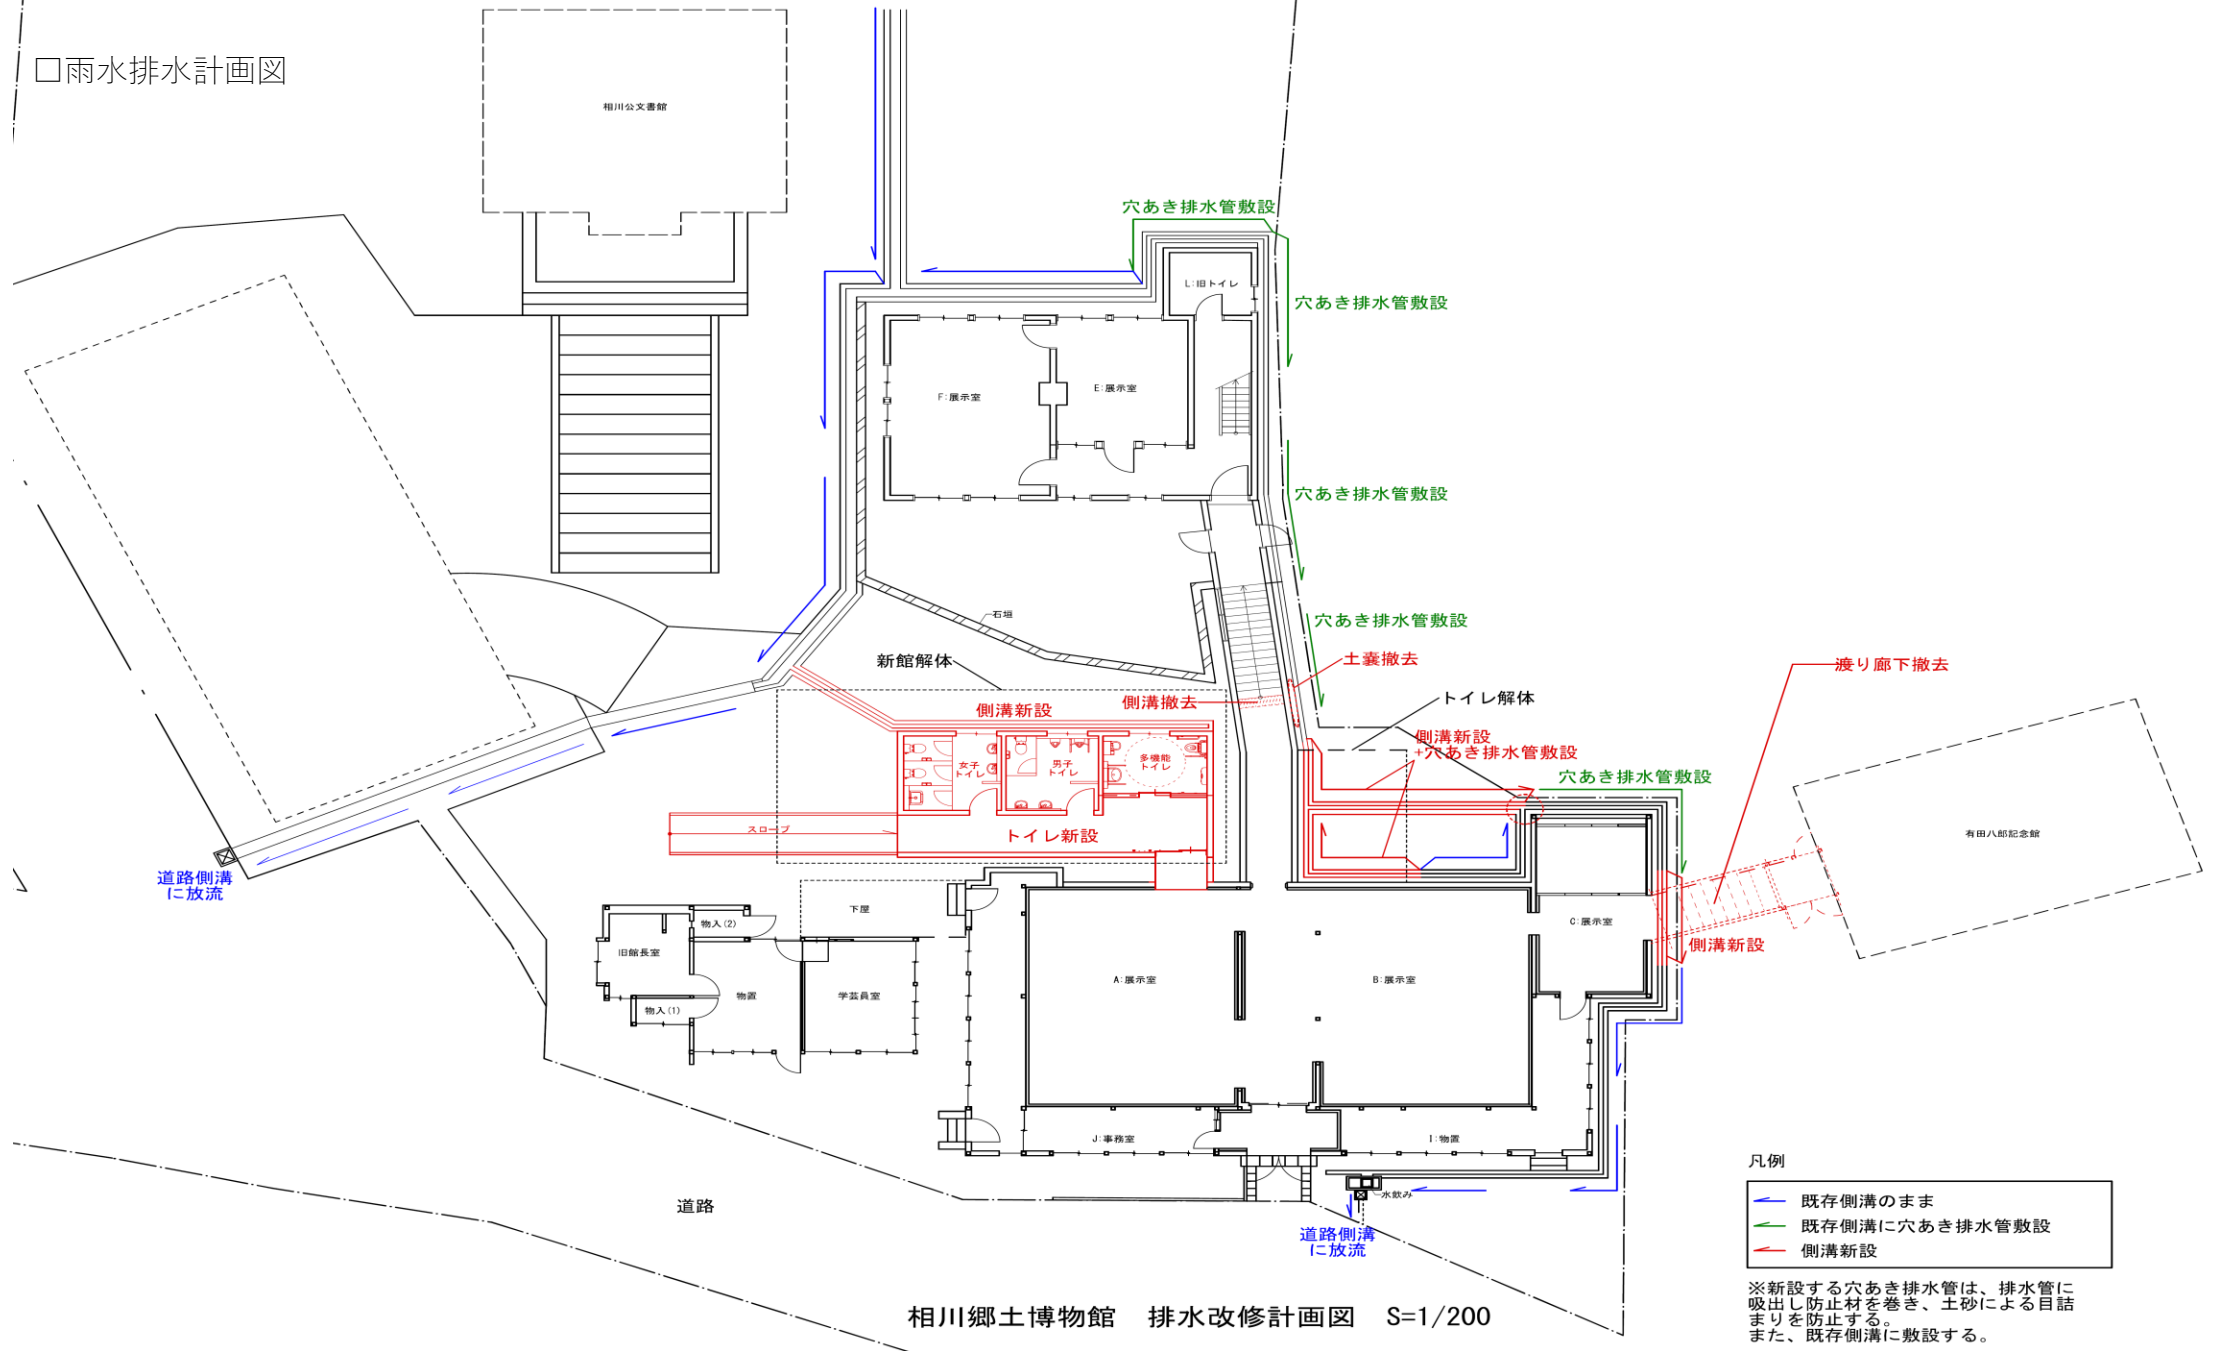
□雨水排水計画図

現在の雨水排水は御料局佐渡支庁跡の背面側を水上とし、敷地東側の側溝を通して旧鉱山本部事務所東棟玄関前の道路側溝に至る経路と敷地西側を通して旧鉱山本部事務所西棟西側の道路側溝に至る経路としている。しかし、東側の経路は有田八郎記念館への渡り廊下で分断され、放流先が確保されていない状態である。加えて、御料局佐渡支庁跡旧トイレから旧鉱山本部事務所東棟トイレまでの区間が土砂で埋まっていて機能していない状態である。

また、西側の経路は旧鉱山本部事務所東棟及び西棟の北側の側溝の放流先が確保されていない状態である。

改修にあたっては、有田八郎記念館への渡り廊下を撤去し、東側の経路を接続する方針とする。加えて御料局佐渡支庁跡旧トイレから旧鉱山本部事務所東棟トイレまでの区間は既存側溝の上に穴あき排水管を敷設し、土砂の堆積による排水機能の低下を防ぐよう対策する。

また、西側の経路の旧鉱山本部事務所東棟及び西棟の北側の側溝については道路側溝に放流されるよう、排水溝を延長する。

※新設する穴あき排水管は、排水管に吸出し防止材を巻き、土砂による目詰まりを防止する。  
また、既存側溝に敷設する。

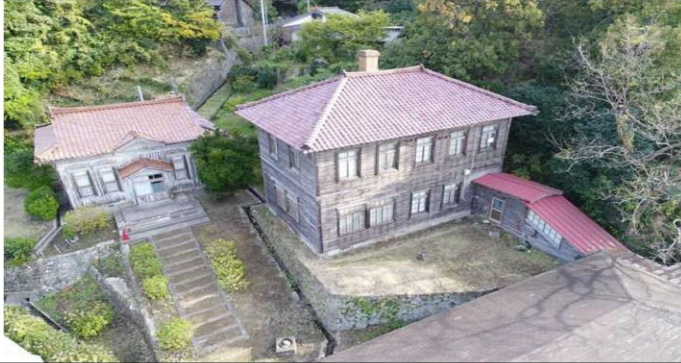
御料局佐渡支庁跡 F : 展示室

御料局佐渡支庁跡の各室はリノリウム貼りとなっており、1階F展示室及び2階H展示室は一部損傷が確認された。また、2階G展示室はリノリウム貼りが撤去されており現在板張りとなっている。加えて、2階H展示室の西側壁際中央付近の床板が下がり巾木取り合い部に隙間が生じている。

外部部位	現状仕上げ	課題	修理方針
雨水排水	自然石縁位置側溝	1. 東側側溝の排水先の確保	1. 旧鉱山本部事務所東棟の東側渡り廊下を撤去し排水側溝を新設
内部部位	現状仕上げ	課題	修理方針
床	各室：リノリウム張り 廊下：縁甲板張り	1. 劣化したリノリウムの保存と修理方法の検討。 2. 来館者が土足利用か上履き利用かによるリノリウムの保護。 3. 展示計画により、リノリウムの展示範囲を検討。	現状保存を基本とする。 E 展示室：以下の2案を提案。 案1) 現状保存。保護として合板敷+カーペット張り。 案2) 現状保存。従来通り上履き利用とする。 F 展示室、H 展示室：以下の3案を提案。 案1) 現状保存。状態がよい範囲を展示、その他範囲は合板敷+カーペット張りで保護する。 案2) 現状保存。従来通り上履き利用とする。 案3) 劣化範囲のリノリウムを撤去（部材保存）し、新規天然リノリウムに張り替え。 G 展示室：以下の2案を提案。 案1) 新規天然リノリウム張りで復原。（置き敷き） 案2) 荒床の状態（和釘・洋釘の併用）を展示する。但し、上履き利用が条件。
壁	漆喰塗り	1. クラック部の補修工法の検討 2. 穴あき部の補修工法の検討 3. 補修後の見た目の検討	1. クラック部補修は以下を提案。 案1) 現状保存 案2) クラック周辺漆喰仕上げ撤去の上、下地補修漆喰塗り 2. 穴あき部は石膏プラスターを充填。 3. EP塗。

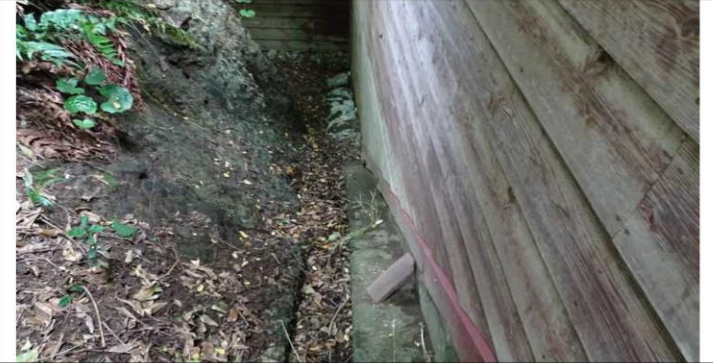
御料局佐渡支庁跡 便所(天井)

御料局佐渡支庁跡の便所は北側並びに東側斜面からの土砂が堆積し、土台及び柱脚が腐食し、下屋全体が傾いている状況である。

外部部位	現状仕上げ	課題	修理方針
軒天	板張り	特になし。	欠損部追補。
外壁	下見板張りの上 S O P 塗	<ol style="list-style-type: none"> <li>昭和31年5月に外壁塗装の予算が組まれたとされ、博物館開館（昭和31年7月）後の写真では外観に塗装が確認できるが、払下げ当時（開館前）も同様に塗装されていたか確認できていない。</li> <li>塗料の痕跡が確認されるが、残存する塗料片からの目視では色の判断が難しく、塗料の分析などによる色の選定検討が必要。</li> <li>窓枠、見切り枠に風化・反りがみられる部分の補修工法。</li> </ol>	<p>下見板は現状保存とする。 腐食・劣化部は下見板取り替え。</p> <ol style="list-style-type: none"> <li>2. : 払下げ当時に塗装されていることが判明した場合、保護塗料塗り（着色）を施す。</li> <li>※着色を行わない場合でも、劣化防止のためにクリアの保護塗料塗りを行うか要検討。</li> <li>窓枠・見切り枠は風化・反りが著しい部分を取り替え。</li> </ol>
建具	木製建具 引違い窓+欄間横軸回転 S O P 塗 鉄格子	<ol style="list-style-type: none"> <li>古写真による2階窓の開閉機構の確認。 <ol style="list-style-type: none"> <li>建設当初 : 全て欄間なし両開き窓、鉄格子なし</li> <li>三菱時代 : 1階2連窓は横軸回転欄間+引違い窓、2階は欄間なし両開き窓、鉄格子なし</li> <li>旧相川町払下げ時代 : 1階2階とも横軸回転欄間+引違い窓、</li> <li>現状 : 3) + 1階鉄格子つき</li> </ol> </li> <li>塗料について下見板と同様、色の選定検討。</li> </ol>	<p>現状保存。 腐食部材補修。 ガラス止材補修。 建付け調整。 鉄格子撤去。</p>
旧トイレ	瓦葺き 下見板張りの上 S O P 木製建具	<ol style="list-style-type: none"> <li>背面からの土砂堆積物の除去と土砂流入防止。</li> <li>土台・柱脚が腐食し下屋全体が傾いている状態の修理工法。</li> </ol>	<ol style="list-style-type: none"> <li>現状土砂の撤去と土留めの新設。</li> <li>下屋の全解体修理。</li> </ol>
