(3) -13 佐渡奉行所跡

②史跡の現状

(3)-14 鐘楼

(3) -15 大久保長安逆修塔・(3) -16 河村彦左衛門供養塔

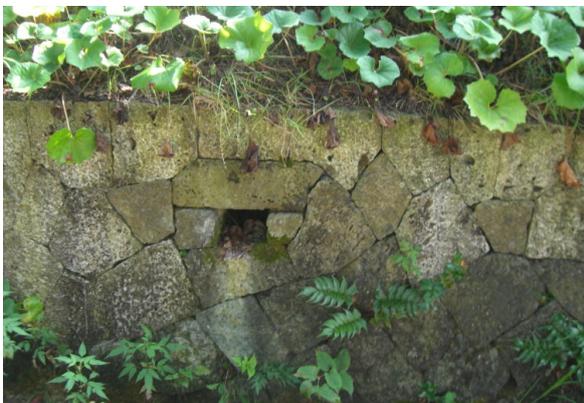
写真 2-207：南西端土墨石垣
（天端付近は復元修理）

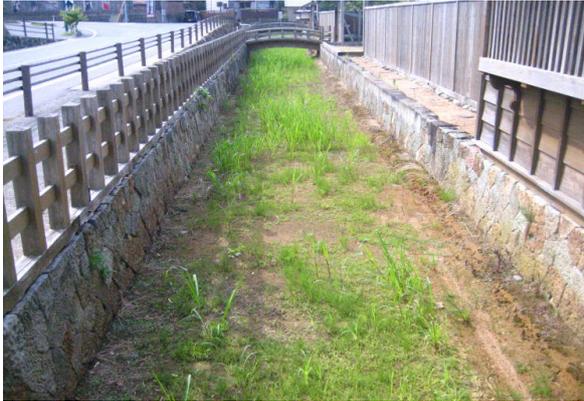
写真 2-209 : 堀 (切石護岸の上部は復元修理)

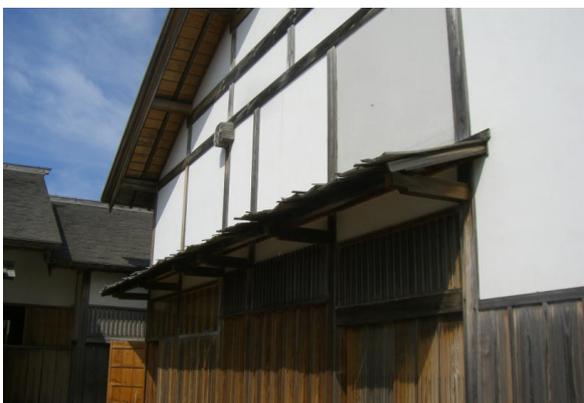
写真 2-239 : 庇の葺板部分の浮き

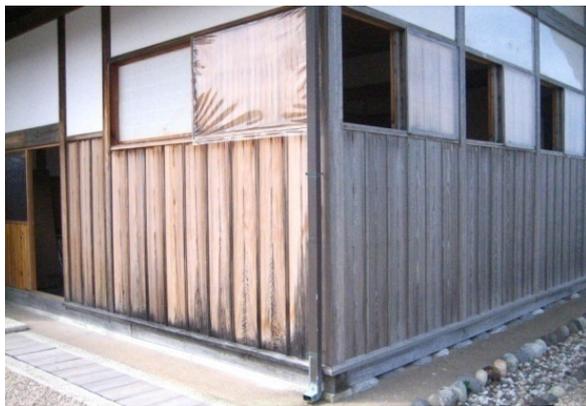
写真 2-240 : 風雨対策のビニール張りとは、方位による板壁の劣化の違い

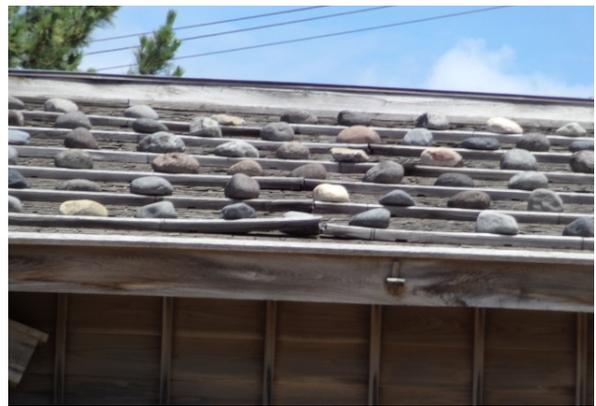
写真 2-241 : 御門番所屋根材の反り

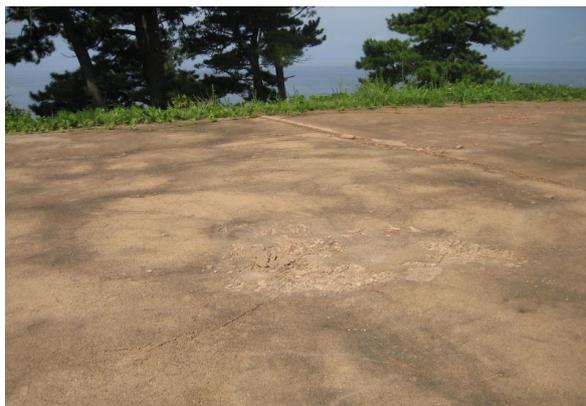
写真 2-242 : 平面表示施設の舗装材の劣化

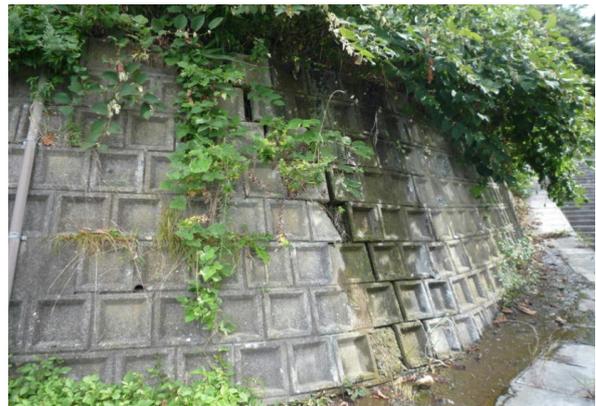
写真 2-243 : ブロックの亀裂

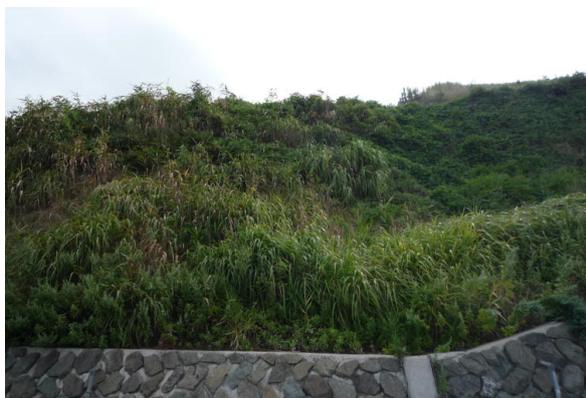
自然条件	地形	海岸段丘の段丘面の高台に立地している。平坦面は南側が一段高くなっているが、学校用地として利用されていた時代に北側下段部の敷地拡張に伴い南側上段部の北端部分が削平されていたため、文化財保存整備事業に際して盛土(地形復元)している。また、平成14年(2002)の大雨の際北西斜面で地すべりが発生した。
	植生	段丘崖を中心にして樹林帯が形成されている。樹林は防風林としての植林に由来するクロマツ林が優占する植生で、南側斜面には、自然遷移したとみられるヤブツバキクラス域の自然植生であるタブノキが混在するクロマツ・タブノキ群集がみられる。また斜面裾部等には伐採跡地の用地に生育するアズマネザサ群落が見られる。
	気象条件	海に面した高台にあることから潮を含んだ風が直接ふきつけ、特に冬期は北西の風が強く、海風の影響を受けやすい地にある。

写真 2-244 : 平成 14 年の地すべり箇所
(クロマツ林も消失)

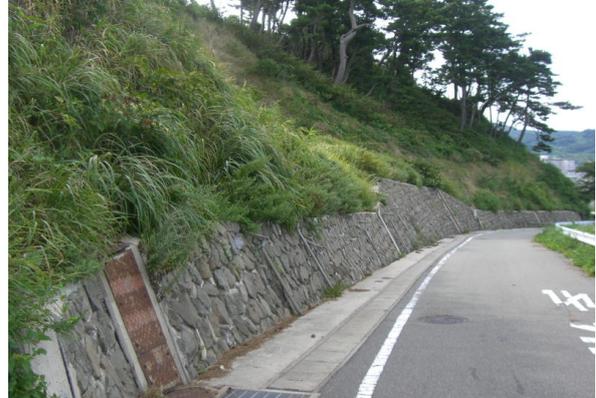
写真 2-245 : 斜面崩落対策のコンクリートブロック
の亀裂

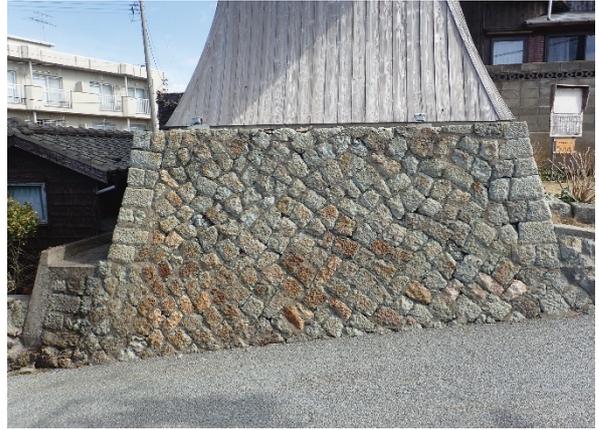
- ・基礎石垣は凝灰岩の切石谷積で、本来は空積であったが、後年の補修で目地をモルタルで充填している。
- ・袴腰土台基礎は本来は残存遺構から自然石玉石敷であったと思われるが、コンクリート布基礎に変えられている。基礎の上のの袴腰土台は米松に取り替えられ(当初は桧か)、コンクリート布基礎とボルト止めされていた。
- ・上層の腰長押とその上部マグサの間の開口部は、撞木のある東面中央以外に 1 本溝が掘られている。聞き取り調査等から、冬季や台風時等に防風等のために板戸をはめ込んでいたようであるが、現在は残っていない。

写真 2-249 : 基礎石垣

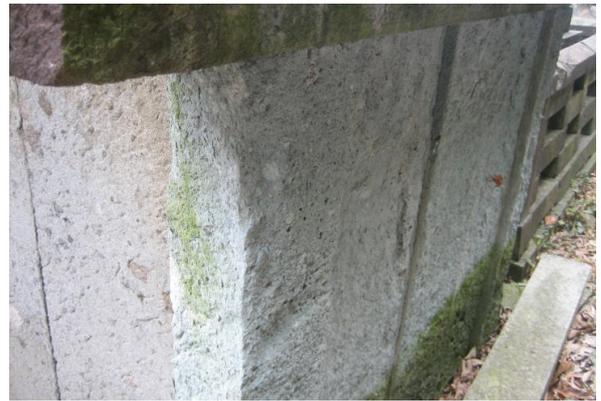
使用石材が軟質の凝灰岩であるため、全体に風化がみられ、特に風雨にさらされる石室(覆屋)の風化が著しく、背面の板石の剥落等が目立つ状況である。

写真 2-256 : 風化が顕著な石室背面の板石(笏谷石)
