報告事項（2）御料局佐渡支庁跡耐震改修工事について

■御料局佐渡支庁跡2階床組みに係る報告

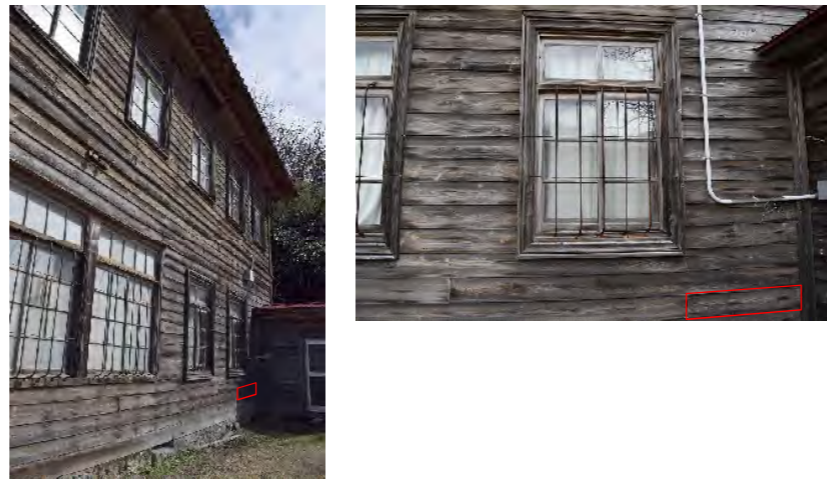
再利用しない下見板で塗膜が残る下見板を保存することにより、塗膜の履歴を保存する。
 【再利用しない理由】
 劣化・損傷・腐食により再利用できないため。

再利用しない塗膜が残る下見板の一例
 ※このほか塗膜が残るものは全て保管する

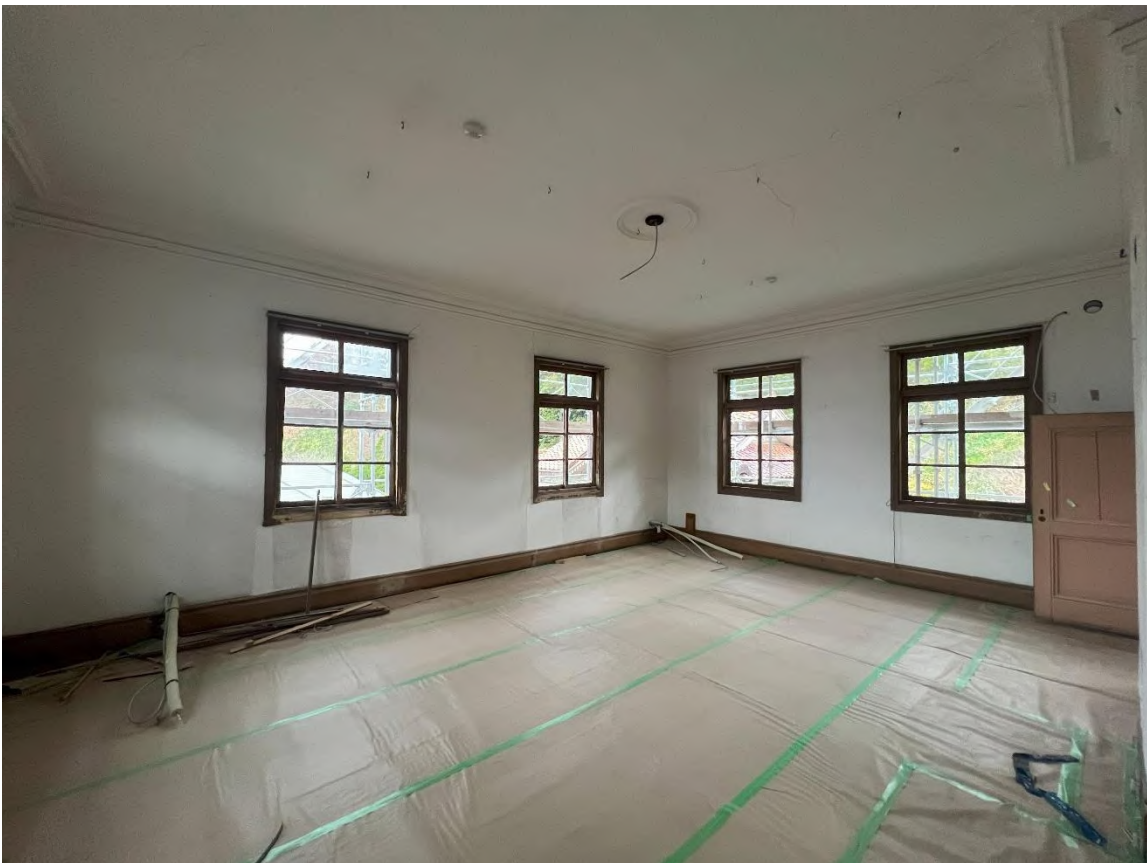
写真 No. 12 旧御料局佐渡支庁 H展示室

調査の結果、部材の強度に問題ないことを確認した。ただし、「100%確認ができたわけではないので、慎重な活用を」とご指導をいただいたことを踏まえ、以下のとおり対策をとることとする。

- ・H展示室の入室可能人数の制限を10人→6人
- ・展示解説パネル等をイーゼル形式にする等、重量の軽減

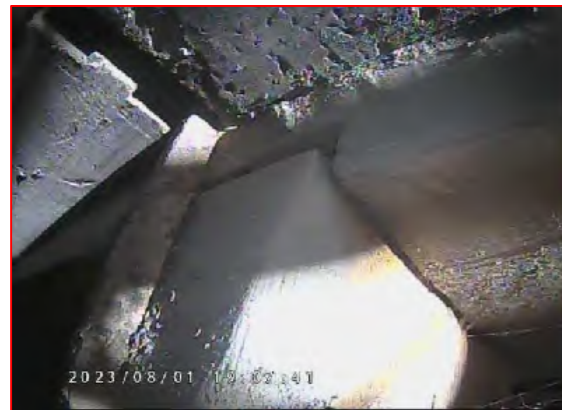
■西側仕口(北より見る)
大梁に対して大引きを大入れとし、上部をカスガイ留めとしていることがわかる。

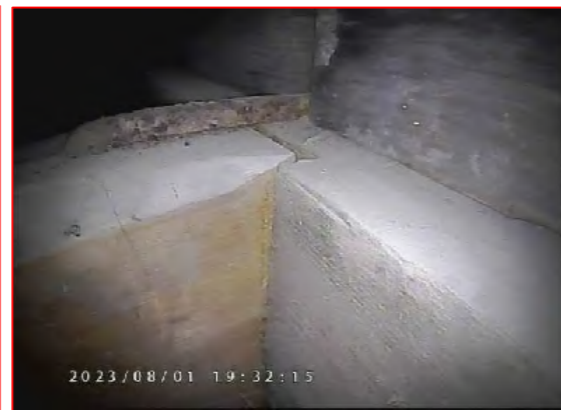
■西側仕口(北より見る)
仕口側面が隙間なく納まっていることから、設置後にズレは生じていないと考えられる。

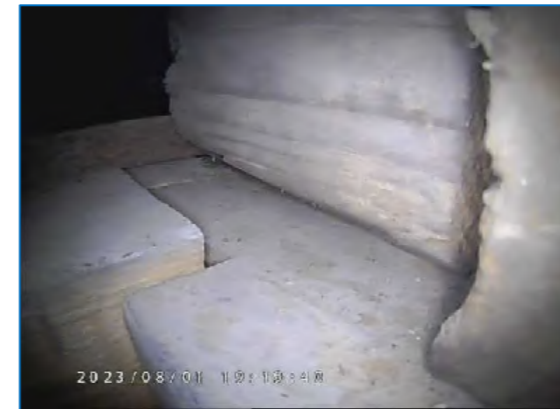
■東側仕口(北より見る)
大梁に対して大引きを大入れとし、上部をカスガイ留めとしていることがわかる。

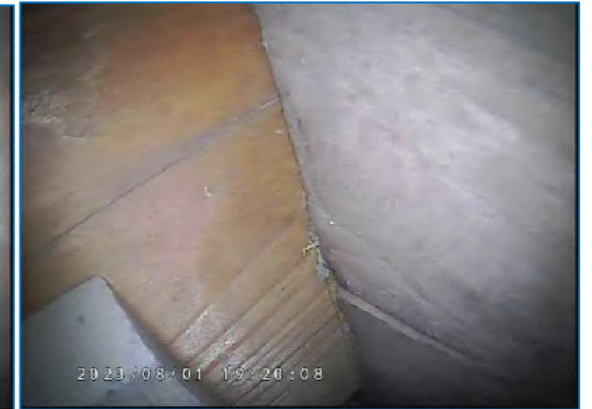
■東側仕口(北より見る)
仕口側面が隙間なく納まっていることから、設置後にズレは生じていないと考えられる。

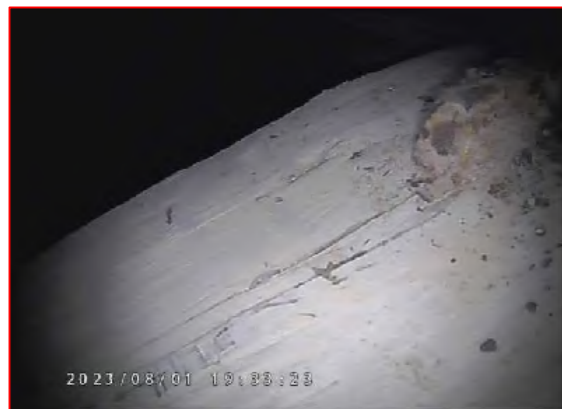
■西側仕口(北より見る)
カスガイ留めの先、背割りの埋木に隙間がないことから、設置後に割れは進行していないと考えられる。

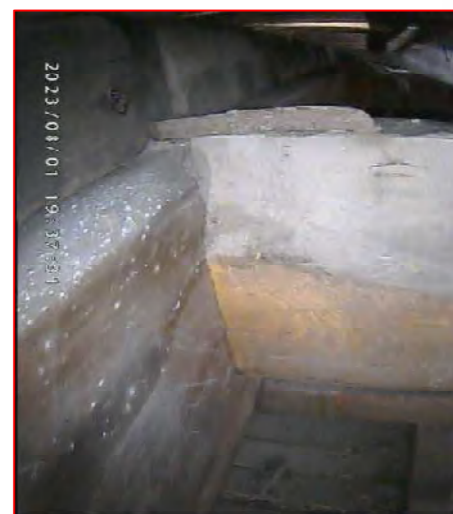
■西側仕口(南より見る)
大梁に対して大引きを大入れとし、上部をカスガイ留めとしていることがわかる。
仕口側面が隙間なく納まっていることから、建設後にズレは生じていないと考えられる。
大梁の上に根太と同方向に入る調整材は当仕口上部で切り離さずに通し、下端を丁寧に切り欠いてカスガイを通してはいる。

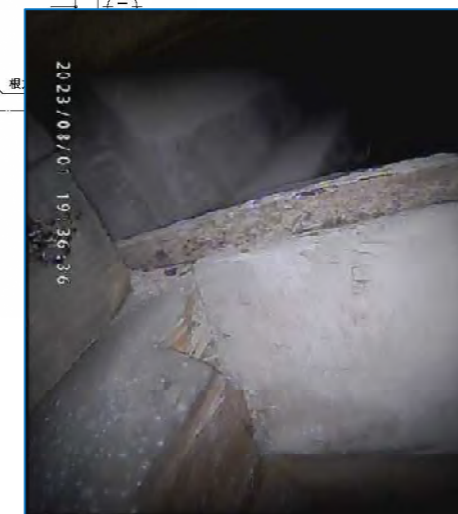
■東側仕口(南より見る)
大梁に対して大引きを大入れとし、上部をカスガイ留めとしていることがわかる。
西側の仕口と異なり、大梁の上に根太と同方向に入る調整材は、当仕口上部で切り離れて西側と東側で別材となっている。構造的な大きな弱点とはならないと考えるが、当該箇所1点に床積載荷重が集中しないよう注意する必要がある。

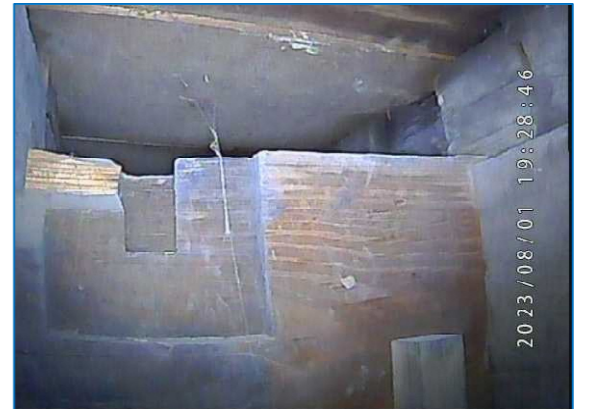
■東側仕口
大引材は転用材のため、前身建物の時期のものと思われる根太掛けと思われる痕跡が確認されたが、部材の強度に大きく影響を与える欠損にはならないと考えられる。

- 大梁と大引の仕口において床組みの強度に大きく影響を与える欠損や仕口のズレなどは確認されなかった。
- 各床組材に湿気によるカビ等の発生状況は確認されなかった。
- 使用材の一部に転用材と思われる痕跡が確認されたが、部材の強度に影響を与える欠損にはならないと考えられる。
