佐世委第8-41号  
史跡金子勘三郎家納屋保存修理工事実施設計業務委託  
参考資料

対象建造物：金子勘三郎家納屋

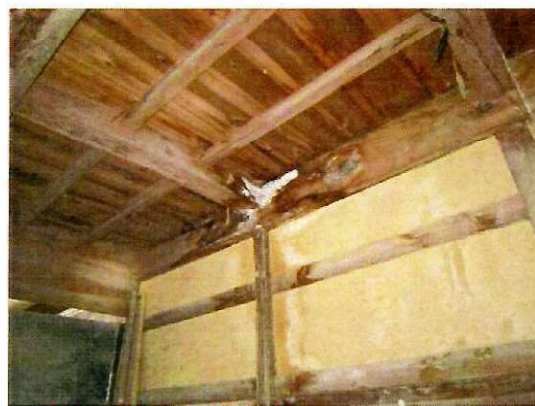
写真13 桁・柱頂部の腐朽  
雨漏りにより柱や桁に腐朽が発生し、カビが繁殖している。雨漏りは現在進行中である。

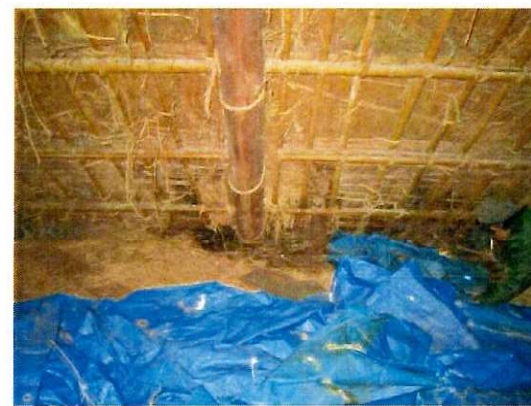
写真15 合掌廻りの腐朽  
茅のズレによって雨水が合掌を伝って浸入して、茅負、桁を腐朽させる原因となっている。

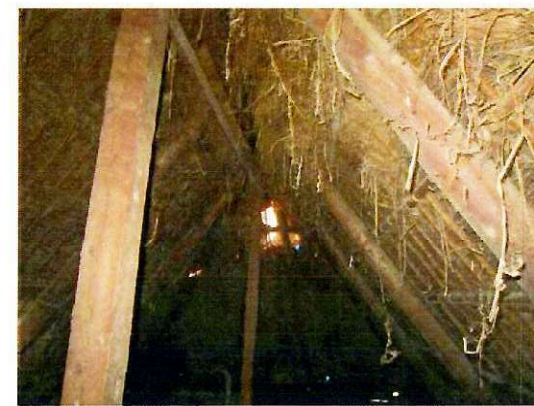
写真16 茅のズレ  
棟付近の茅がズレて穴があいている。

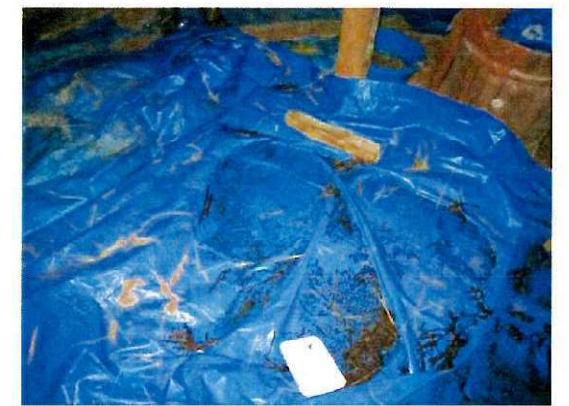
写真17 雨漏り  
天井上にブルーシートを敷いて雨漏り対策をしている。棟からの雨漏りは進行中である。雨水が溜まり、部材を蒸けさせて、腐朽の原因となっている。

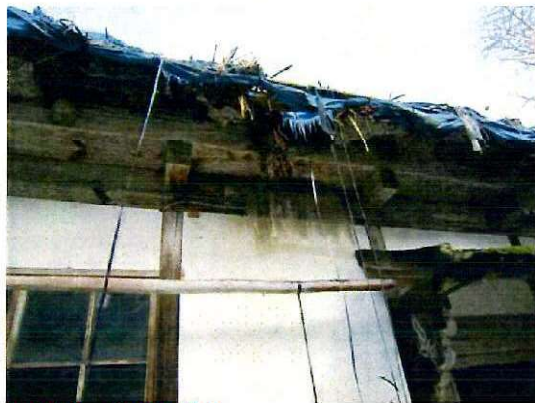
写真18 桁の雨染み  
桁に雨染みが発生している。写真15のように合掌から伝った雨水によるものと思われる。

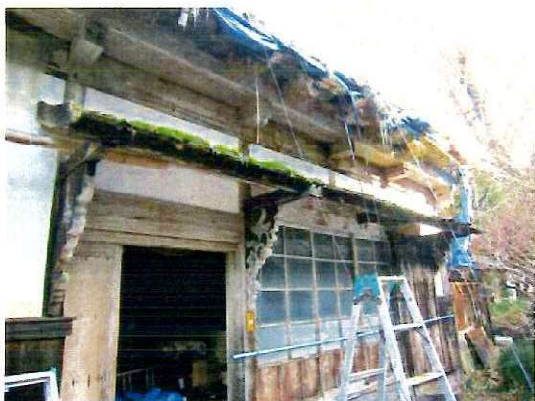
写真19 下屋の杉皮の腐朽  
杉皮葺の下屋が劣化し、桁が腐朽している。

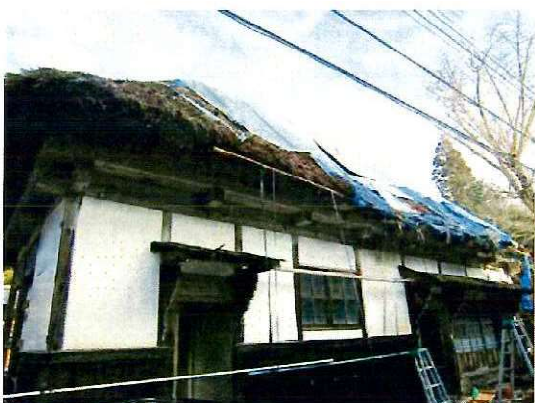
写真20 屋根の劣化  
茅屋根にシートで雨漏り対策が為されているが、経年によりズレや劣化が進み、雨漏りを防ぎきれていない。

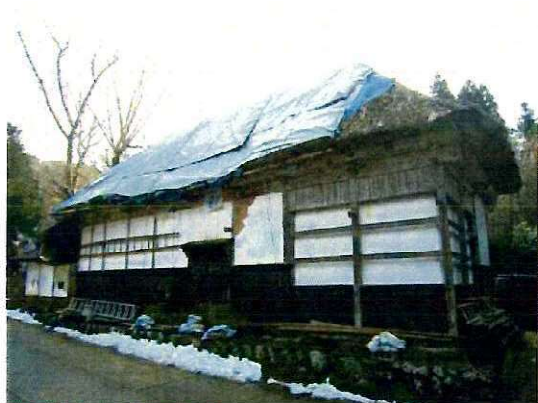
写真21 外壁の劣化  
腰壁に雨水の跳ね返りによる劣化が見られる。

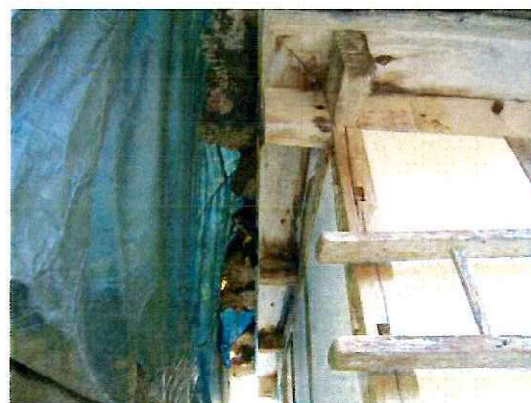
写真22 軒先の劣化  
茅屋根の軒先が劣化し、腐朽している。放置すると茅負などの部材にも影響があることが懸念される。

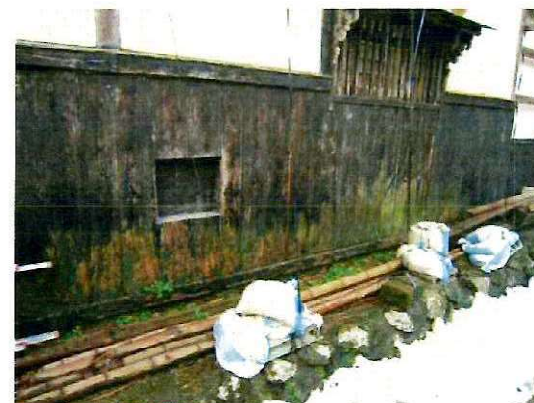
写真23 腰壁の劣化  
腰壁が劣化し、苔が繁殖している。

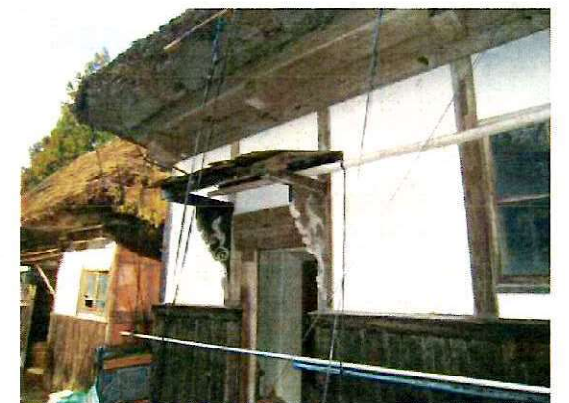
写真24 板底の割れ  
板底の屋根板が腐朽し、割れが発生している。

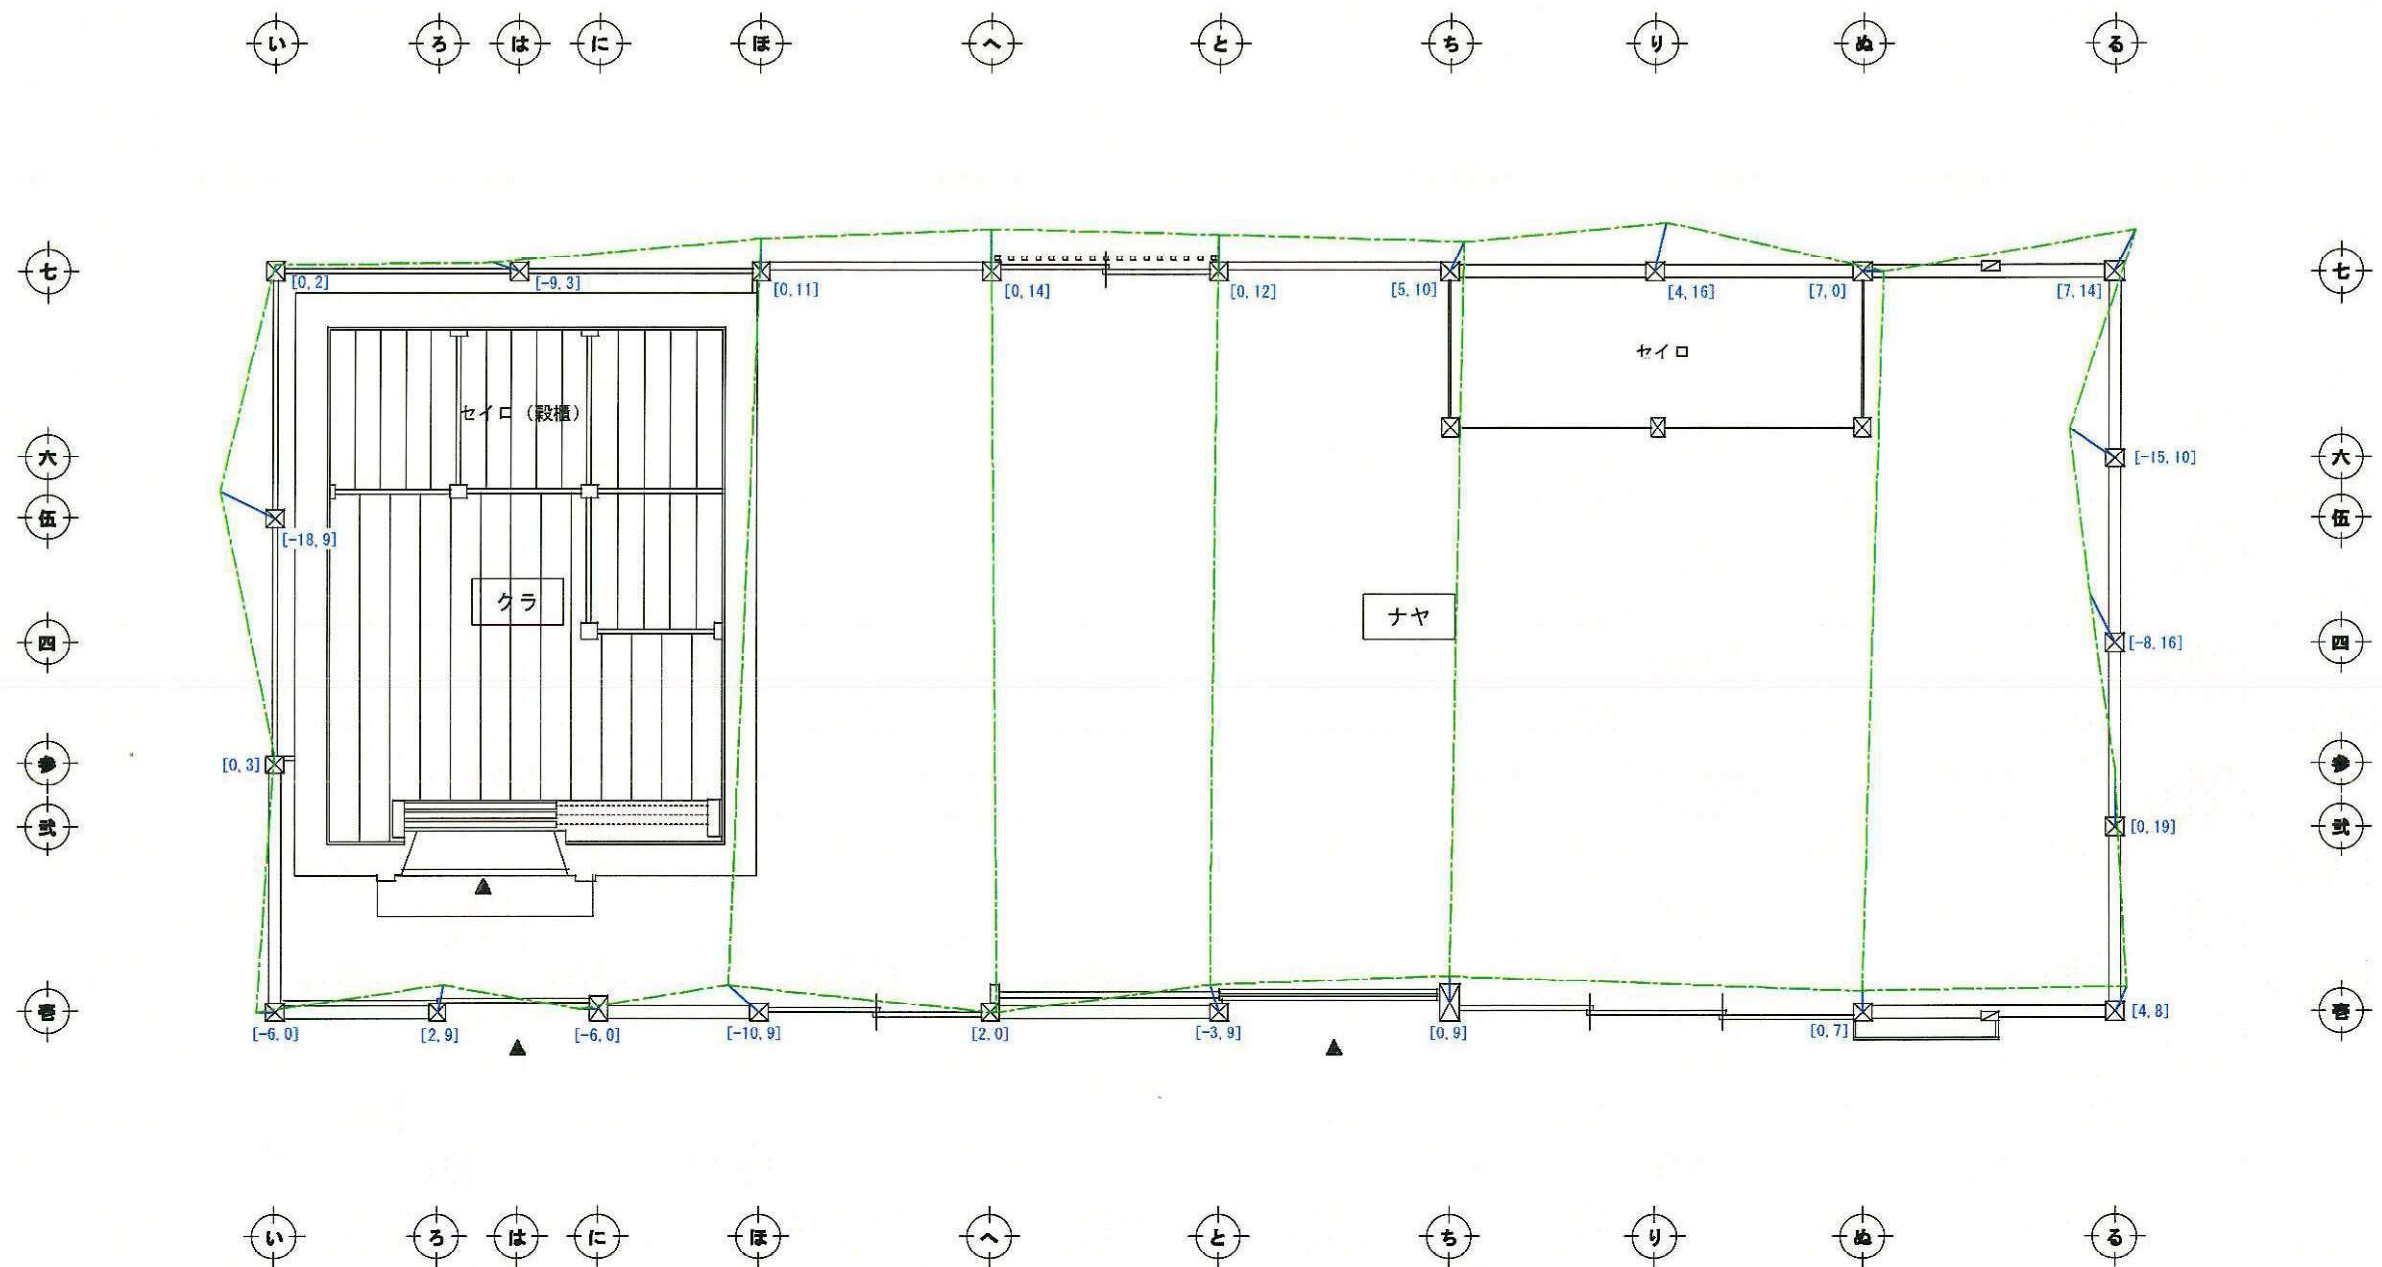
納屋 柱傾斜状況説明図

※記載寸法は高さ1mに対しての倒れ寸法（単位：mm）【X：Y】
