佐渡奉行所跡御役所耐震改修工事実施設計業務委託 参考資料

国指定史跡 佐渡奉行所跡御役所  
破損状況調査報告書

令和6年3月

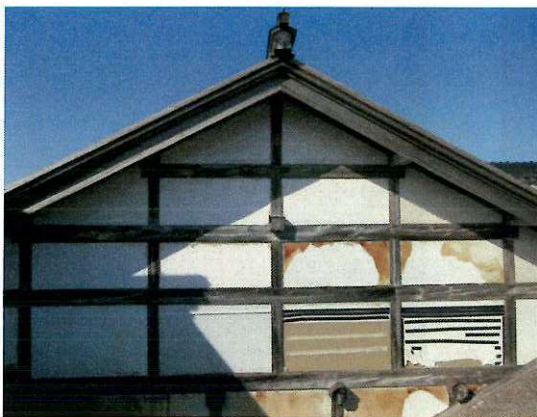
比較写真 2-10 漆喰壁の剥離が進んでいる

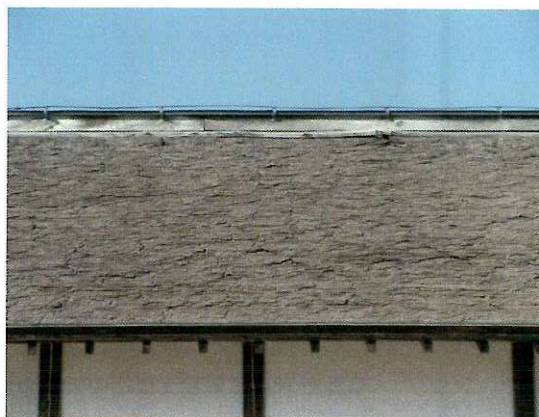
比較写真 2-11 柿板の劣化は進行している

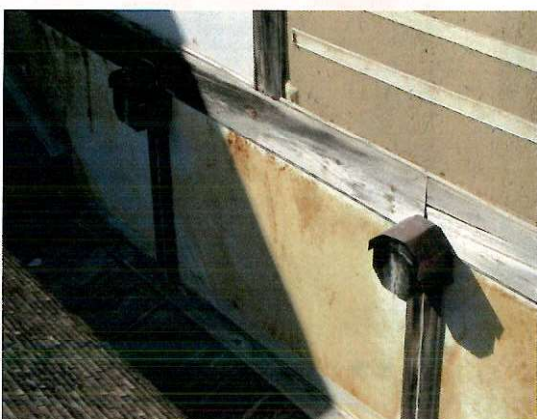
比較写真 2-10 梁木口に板金小屋根設けられている

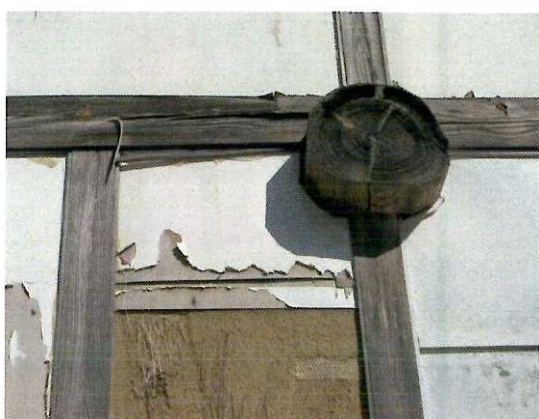
比較写真 2-12 漆喰壁の剥離は進行している

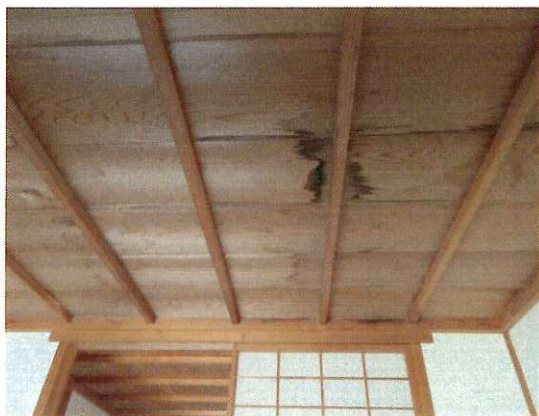
比較写真 2-16 雨染みの範囲が大きく、濃くなっている

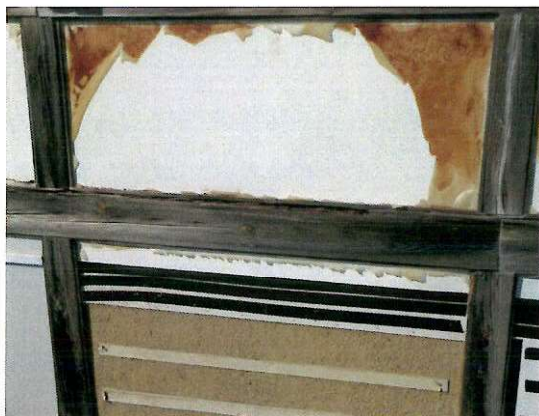
比較写真 2-20 外壁は剥離し白ベニヤでカバーされている

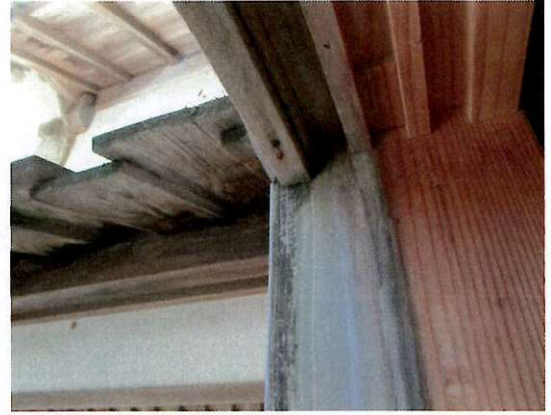
写真 34 廊下 12 : 柱面の劣化 (雨・苔)

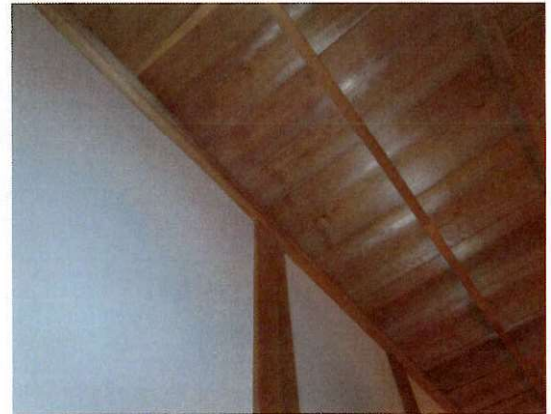
写真 36 廊下 8 : 天井の雨染み

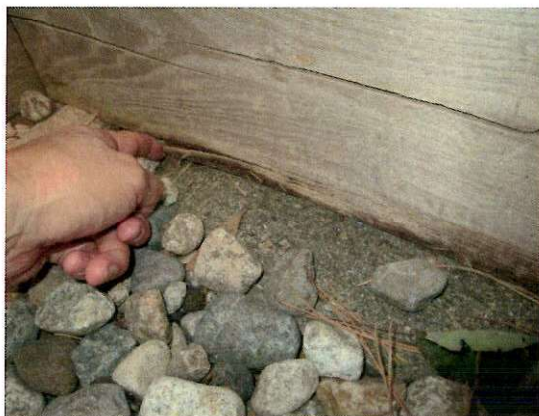
写真 41 中洲 2：土台下面の劣化が始まっている

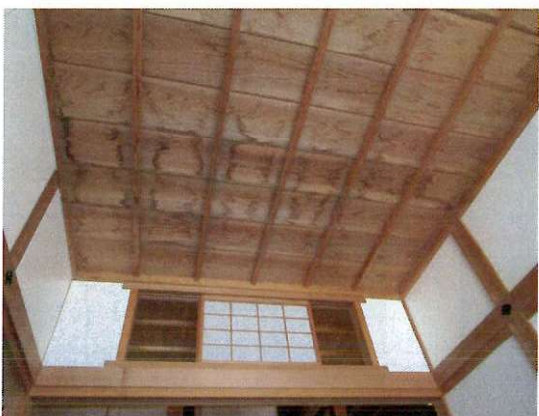
写真 43 御入用方役所：天井の広範囲の雨染み

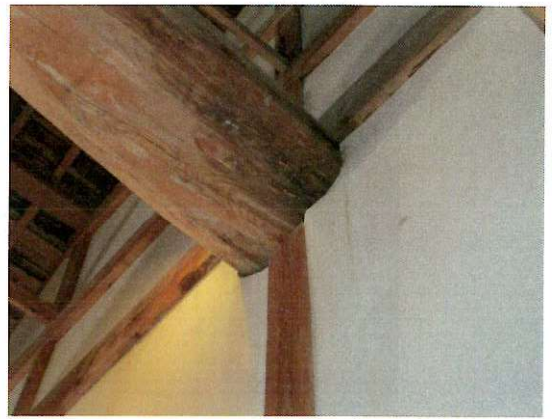
写真 106 白州 1：梁端部の腐朽に至る劣化

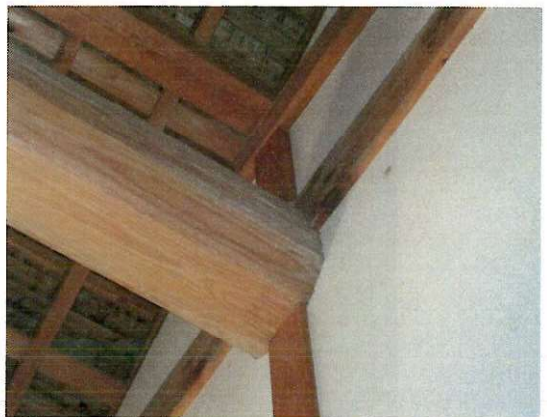
写真 108 白州 1：梁端部の腐朽に至る劣化

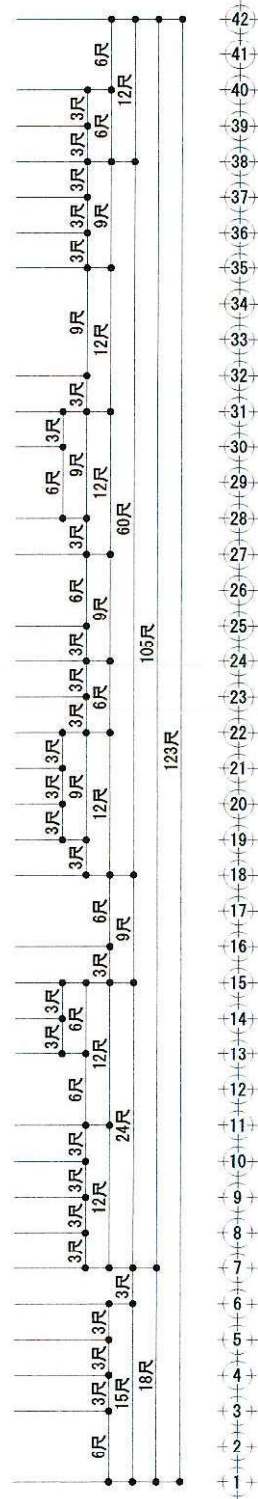
図 01 破損状況説明図 1 (天井廻り)

天井の雨染みは建物の全体にわたり各所で散見され、特に建物の北側の諸室において広範囲に確認される。雨染み発生の原因として考えられる屋根の劣化・破損は建物全体に生じていると考えるのが妥当であり、さらに北側の屋根は特に劣化・破損が顕著であると考えられる。

天井だけでなく、小壁も含めて最も顕著な雨染みが見られるのは「町方番所」と「土縁」、「廊下8」の「中洲」に面する部分であり、これらの部分では現在でも雨漏りが発生している。また、建物の開口部廻りにおいては、中敷居や鴨居廻りに雨染みが多く発生している。開口部廻りの雨染みは全方位において見られるが、特に北側や西側において顕著である。このような天井面以外の雨染みは、雨の吹き込みによるものである。

これらのことから、雨漏りや吹き込みを防止・軽減するためには、（建物の形状を変えるのは難しいであろうから）、仕様等の見直しや新たな保護材の追加など、現状変更を含む抜本的な対策が必要である。

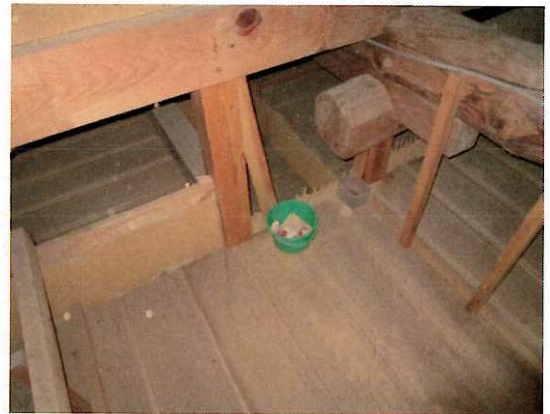
廊下 2 の北側壁面においても妻梁に腐朽が発生しており、その程度は小さくない。原因は中洲 2 と同様であり、雨水が浸入していることが考えられる。この部分においても部材の取り替えを検討する必要があると考えられる。特に当該部位においては、以前から断続的に雨漏りが発生しているものと思われ、小屋裏には大型の雨水受け用のプラスチック容器が複数設置されている。この容器内には水が溜まっており、決して少なくない量の雨水が浸入していると考えられる。

写真－小屋裏 10 雨受けに置かれたバケツ

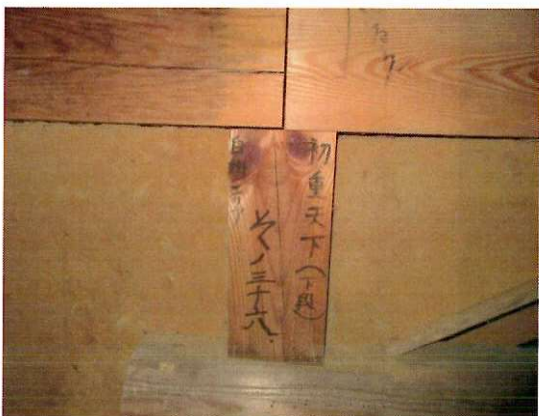
写真－小屋裏 39 散り切れによる隙間の発生

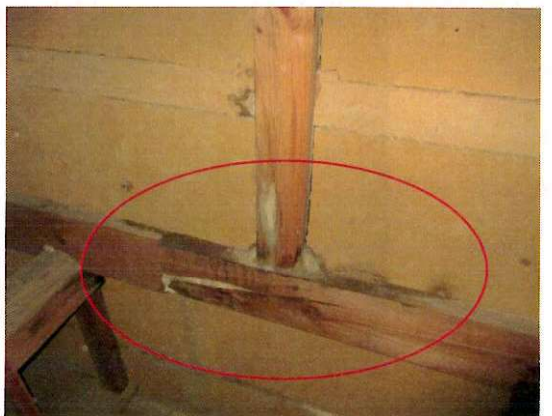
写真 - 小屋裏 58 束廻りからの漏水と腐朽

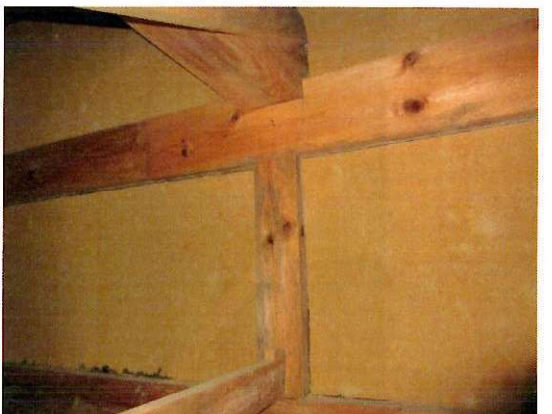
写真 - 小屋裏 60 束廻りの漏水痕跡

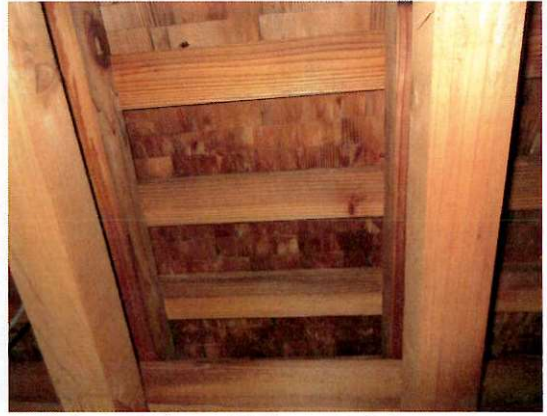
調査を行った 11 月 5 日の前日には相川地区で 5mm/h の雨が短時間に降っていた。翌日の調査時には散り切れ箇所が濡れていたり、天井板の上面に染みができている箇所が見られたことから、明らかに雨漏りの原因がここまでに述べたところにあると判断できる。小屋裏側から柿を見ると、小屋裏側まで雨水が到達しており、手で触ると広範囲に湿潤な状態であることが確認できた。このことから、屋根葺き材の劣化により、柿のみでは雨を防げていないことがわかる。また、照明を消して小屋裏から屋根面を撮影すると、外光が見える箇所が非常に多く確認でき、明らかに柿に捲れや変形が生じて大きな隙間を無数に発生させていることがわかる。

写真 - 小屋裏 62 柿裏にまで達する雨水

屋根や外壁の破損状況、及び雨漏りや吹き込みの発生状況を踏まえると、小屋組ではそれらの原因が非常によく理解できる。問題点はいくつか分類できるが、その一つは屋根葺き材の劣化による雨漏りであり、これについては葺き替えが必須であると考ええる。その際、今後の維持管理等に鑑みると柿以外の耐久性・耐候性の高い素材による葺き替えを検討し、また、屋根防水下地の設置が望ましいと思われる。外壁側の問題については、小屋裏内に雨水を浸入させないために、妻壁部分の雨水対策が必要と思われる。現在のように真壁仕様での修理を行った場合、同様の不具合が繰り返し発生することは容易に想像される。これを根本的に改善するためには、現在の壁面に保護板（下見板等）を大壁仕様で設置することが考えられ、外観上の変更があることを加味しても、建物存続のためにはこれを許容して対策を講じる必要があると考えられる。

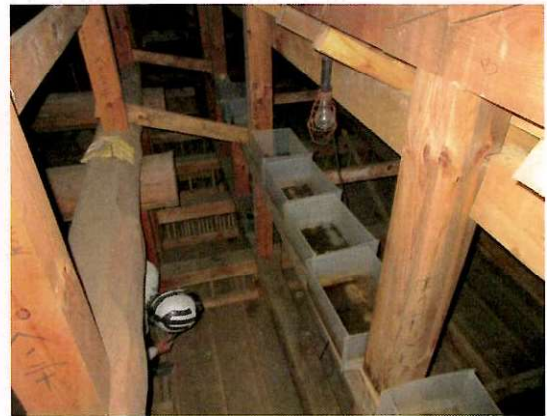
写真 - 小屋裏 66 広範囲の雨漏り発生

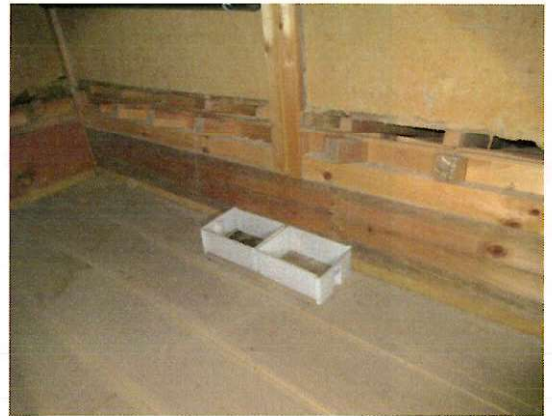
写真－小屋裏 72 著しい雨漏りが続いていたことが窺える

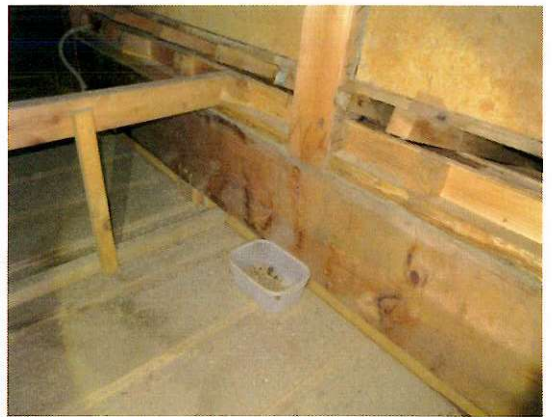
写真－小屋裏 76 束廻りからの雨漏り痕跡

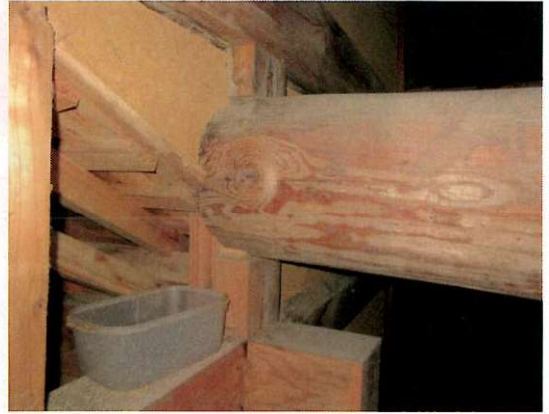
写真-小屋裏 78 雨漏り受け容器が置かれている

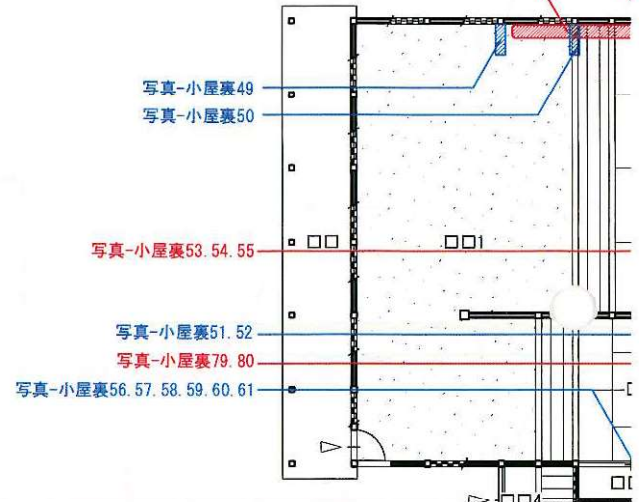
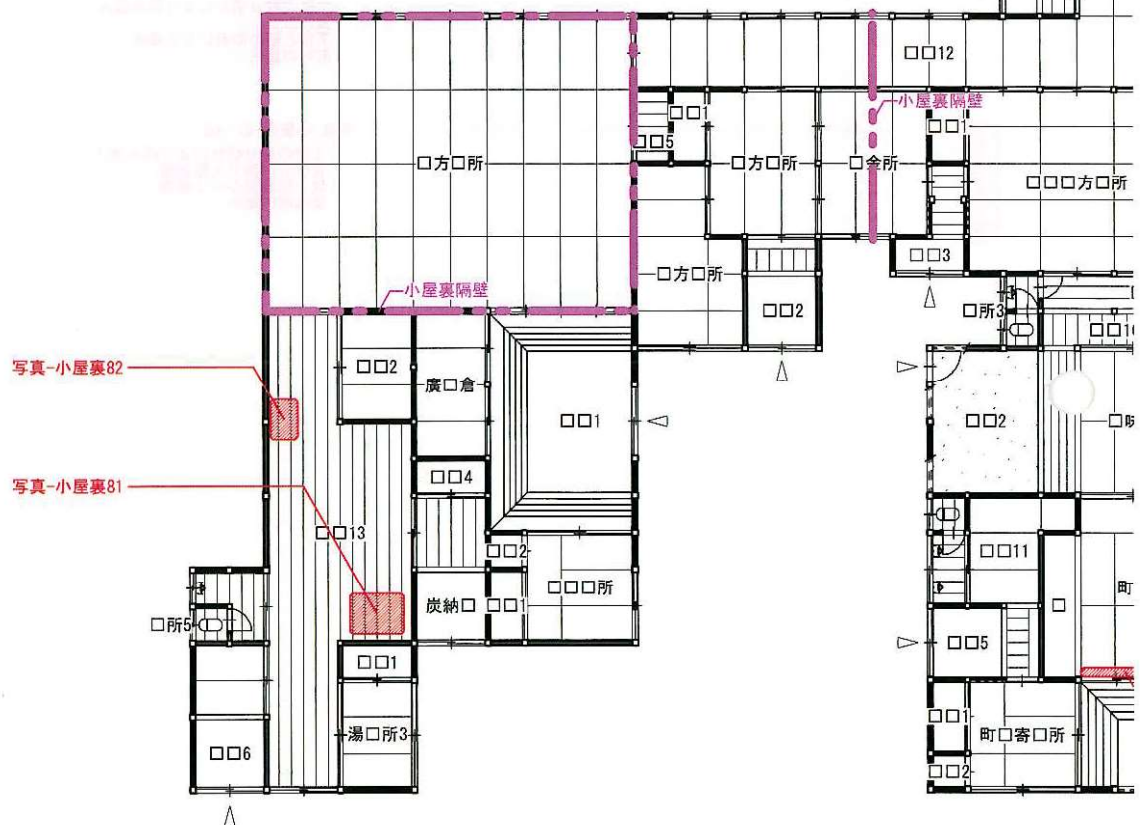
図 03 破損状況説明図 3 (小屋裏)

小屋裏の破損箇所

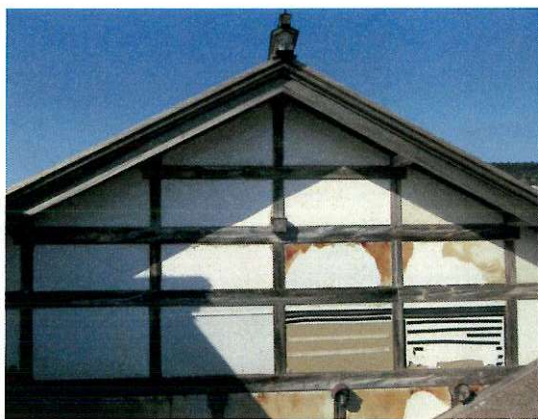
写真 - 屋根 09 中洲上部妻面：壁の破損

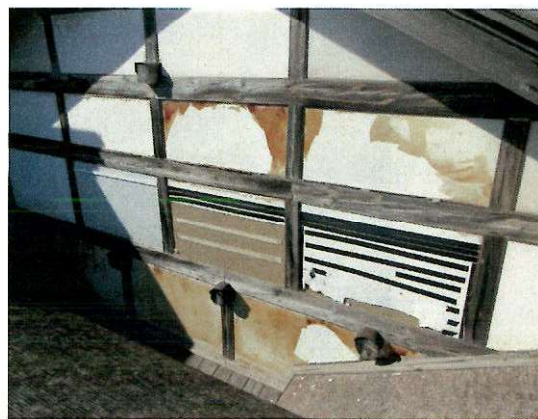
写真 - 屋根 10 中洲上部妻面：漆喰の剥離

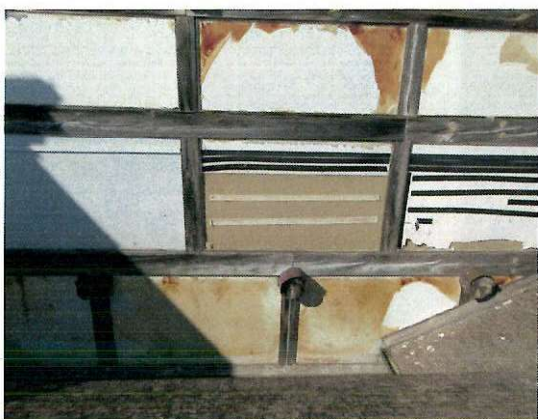
写真 - 屋根 11 中洲上部妻面：漆喰の剥離

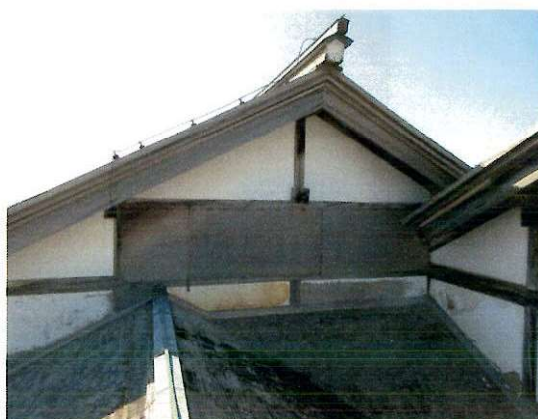
写真 - 屋根 12 公事方役所妻面：壁の破損

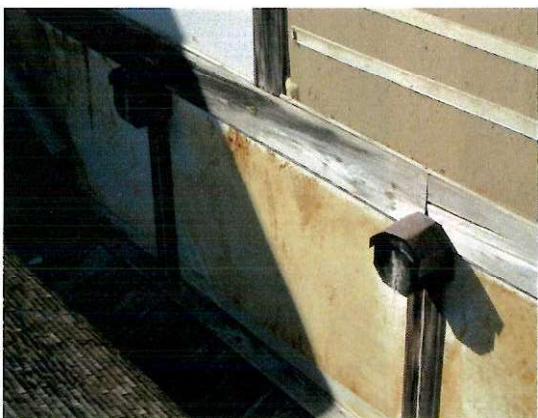
写真 - 屋根 13 中洲上部妻面：梁端部の腐朽

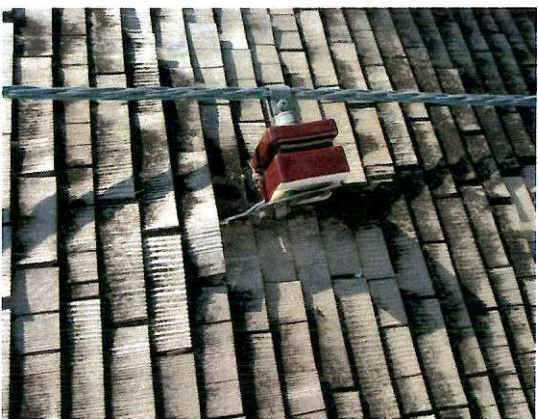
写真 - 屋根 15 定勘定方役所：避雷針の破損

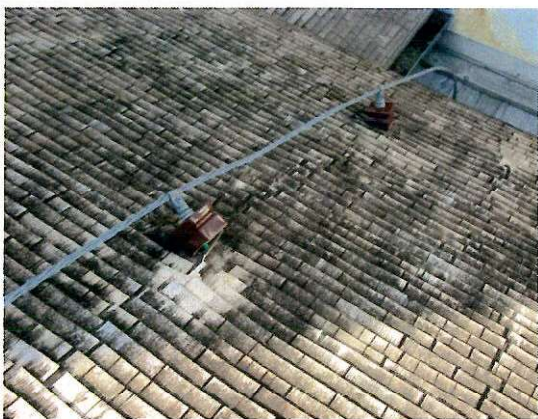
写真 - 屋根 16 定勘定方役所：避雷針の破損

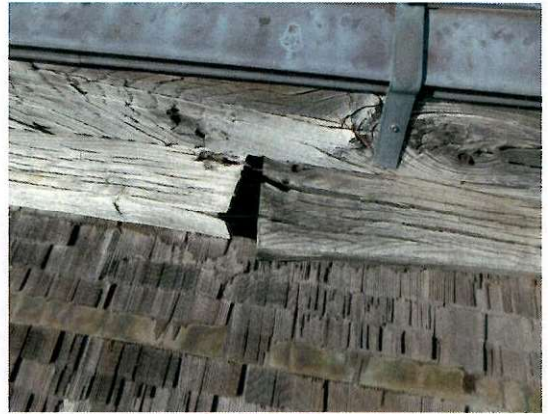
棟部分においては、泥障板（クリ材）が大きく変形している箇所、泥障板の外れ箇所が複数箇所で見られ、落下の危険性が否定できない。また、当初棟を被覆していた銅板が外されている箇所があり、当該部分については他の部分より劣化が進行しやすいことが推測される。

写真－屋根 18 定勘定方役所：泥障板のズレ

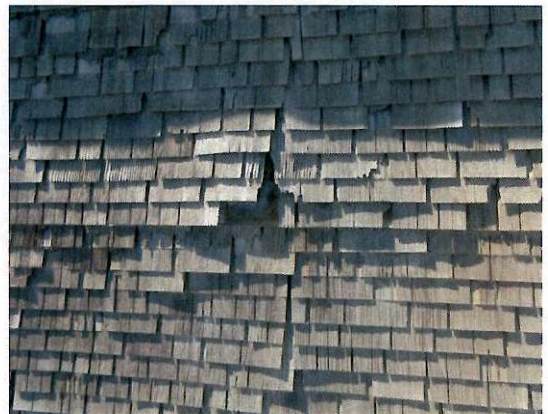
写真－屋根 20 下方詰所：柿の著しい劣化・ズレ・捲れ

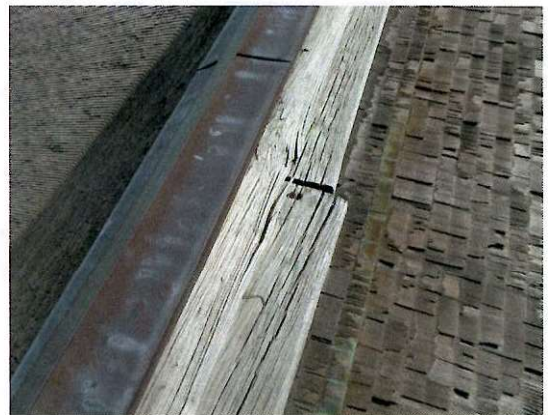
写真－屋根 22 地方役所：泥障板のズレ

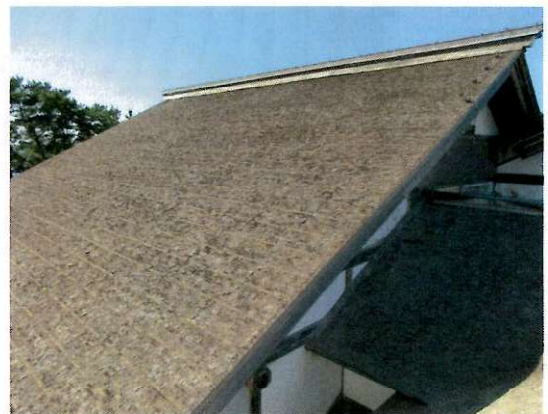
銅板直上の柿の露出部分（30mmの葺き足部分）は特に劣化が著しく、材自体がなくなっている箇所も散見される。これは銅板の膨張伸縮や蓄熱などが柿に何らかの影響を与えたことが考えられ、劣化の激しい屋根面では、この銅板が露出するために屋根面に平行線を引いたように見える箇所まで発生している。

写真－屋根 24 白州 1：防水補強用の銅板の筋が見える

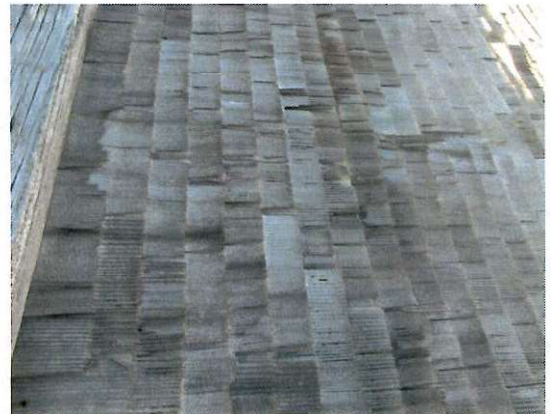
写真 - 屋根 38 廊下 13：劣化はあるが比較的軽度

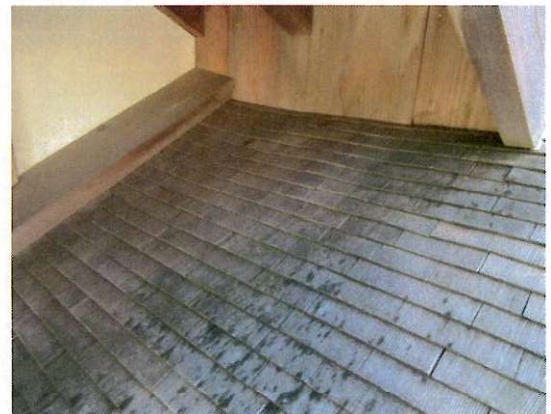
写真 - 屋根 40 下方詰所：軒下の柿は健全度が高い

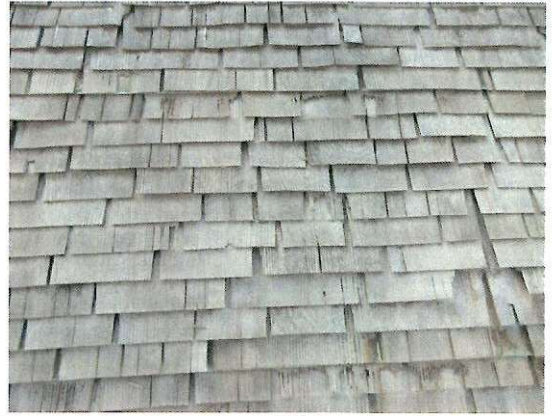
写真－屋根 42 山方役所：柿が劣化し隙間が生じている

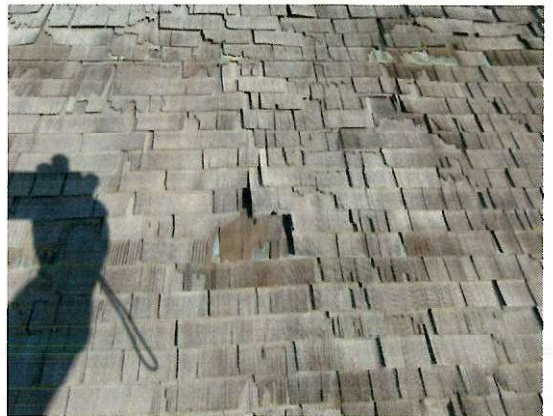
写真－屋根 44 吟味所：柿が腐朽し穴が空いている

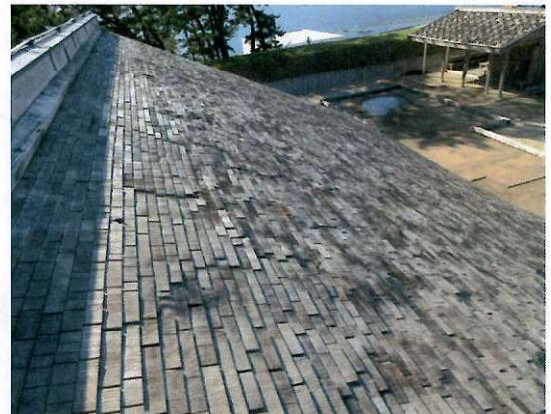
写真-屋根 54 御目付役支度所：北側屋根の大きな劣化

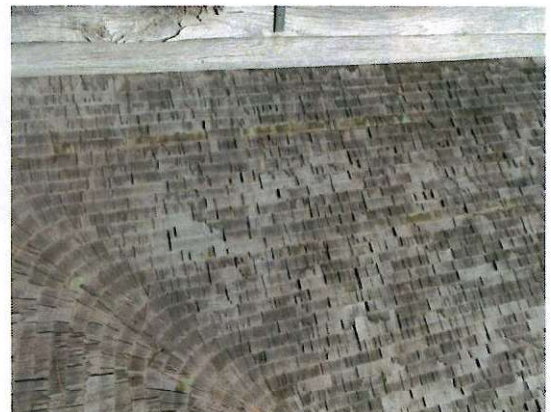
写真-屋根 56 廊下4：防水補強銅板の露出、柿の劣化

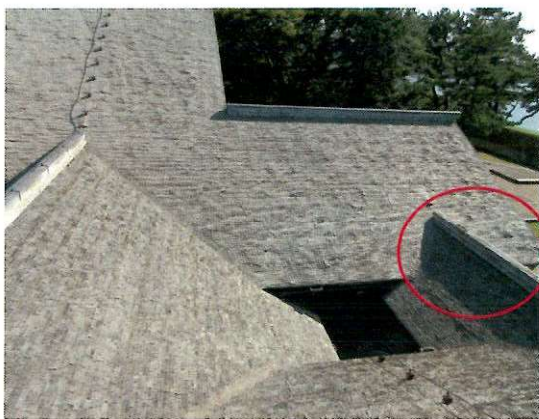
写真-屋根 57 廊下5: 棟板金の欠損

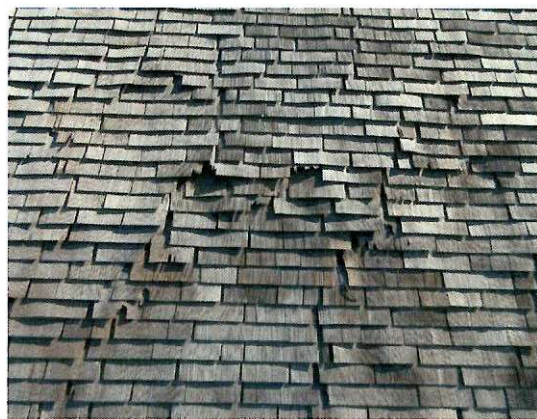
写真-屋根 58 書陵所: 柿の著しい劣化、捲れ

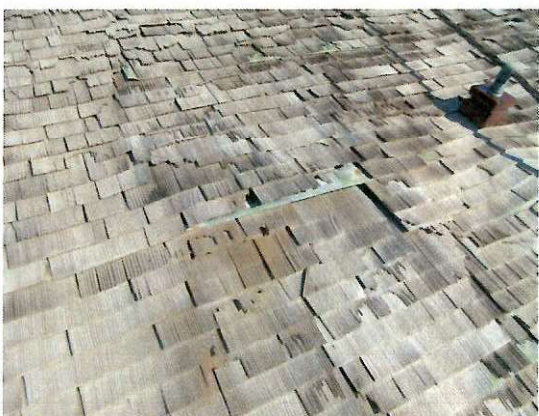
写真-屋根 59 書陵所: 柿の著しい劣化、捲れ

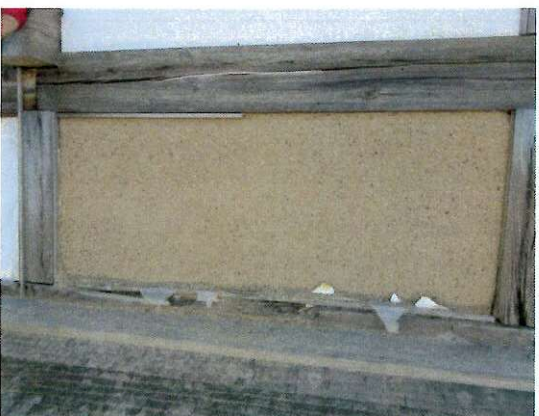
写真-屋根 63 廊下2: 漆喰の脱落

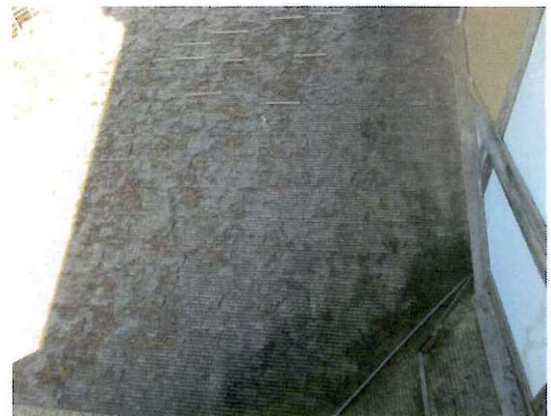
写真 - 屋根 70 湯呑所 1 : 柿の劣化と谷部のコケ

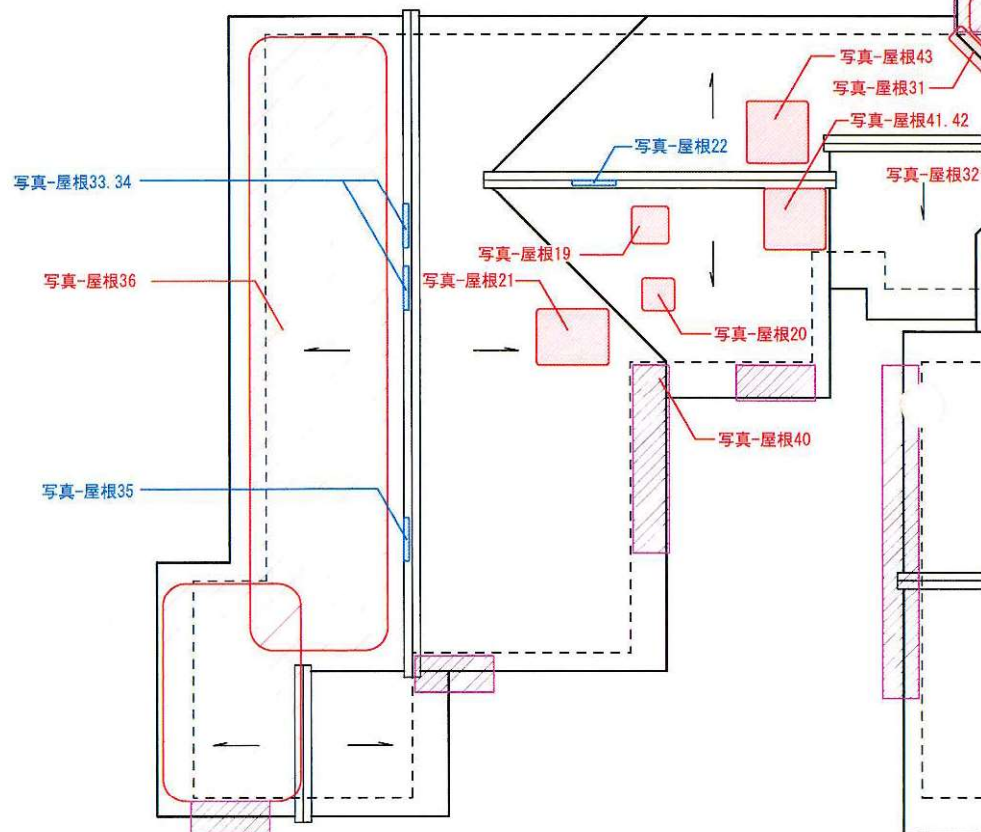
- ・ 柿: 16~17枚重ね  $t=3$   $L=490$  葺足: 30mm
- ・ 防水補強銅板: 柿10段ごとに設置
- ・ 柿の劣化度は南>北、西>東の順に高い  
南>西>東>北の順 (南が最も劣化)  
(ただし、建物最北部の屋根面は劣化が大きい)
- ・ 劣化度は海側(西)>山側(東)
- ・ 劣化度には差があるが全体に劣化が進んでいる
- ・ 極端な破損箇所は1箇所のみ(御玄関南面)
- ・ 軒下(雨がかりの少ない部分)は柿の劣化が少ない

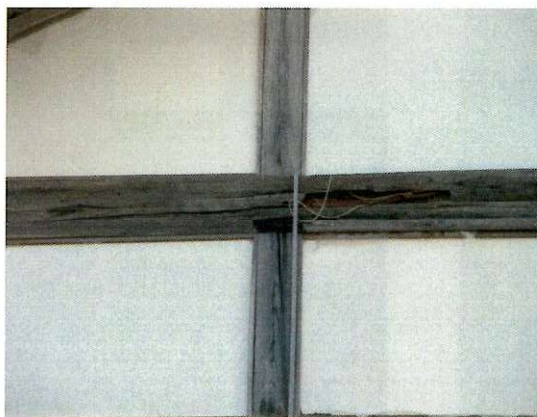
写真－外壁 01 北面：妻梁の重度な腐朽

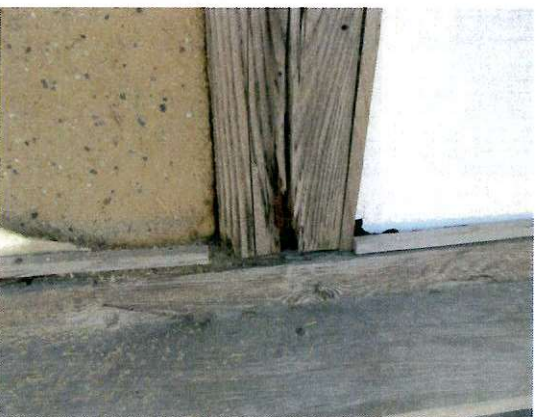
写真－外壁 07 北面：小屋束柱脚の腐朽

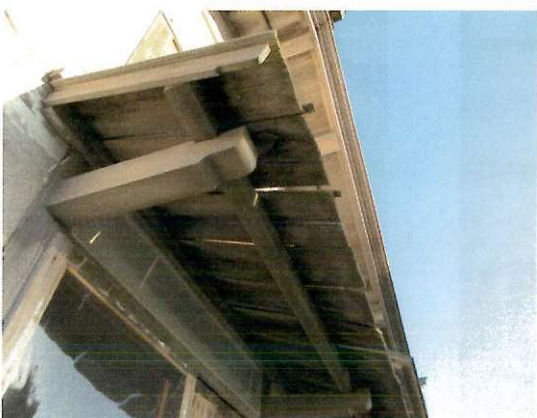
写真-外壁 19 西面：庇の劣化

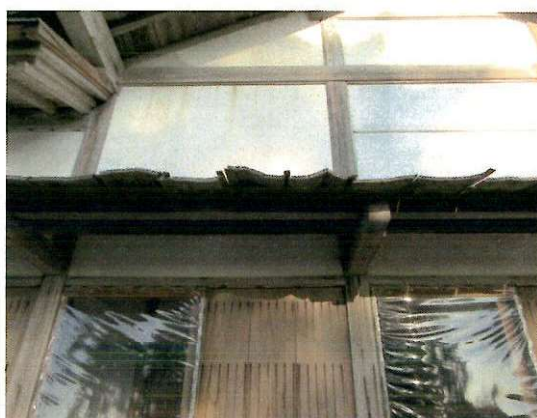
写真-外壁 20 西面：庇の劣化

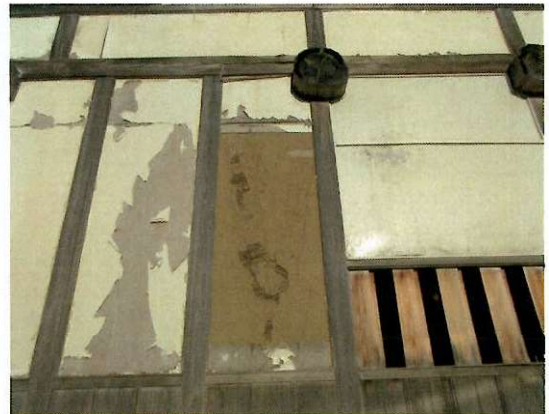
写真-外壁 28 西面：漆喰、合板が剥離し土壁が露出している

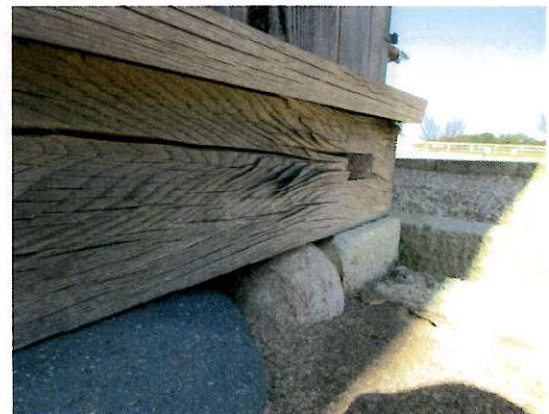
写真-外壁 32 東面：土台表面の劣化

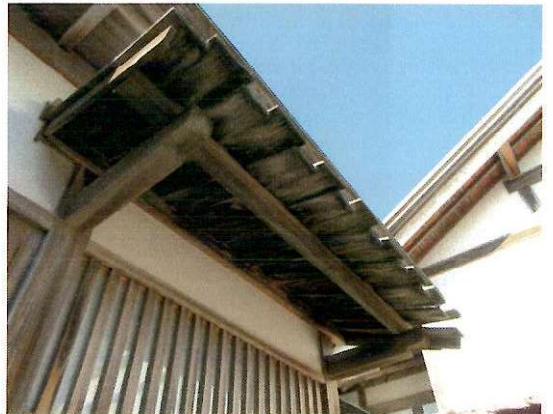
写真-外壁 38 東面：庇の劣化

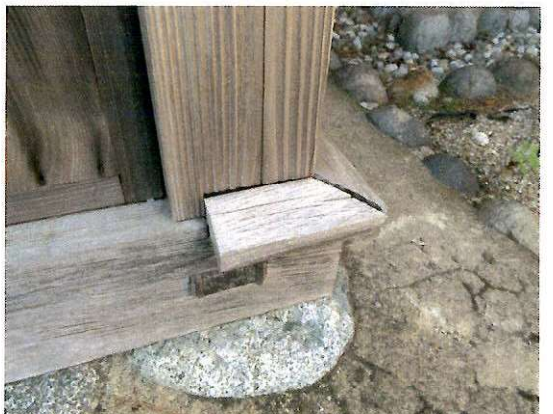
写真-外壁 40 東面：土台水切りの外れ

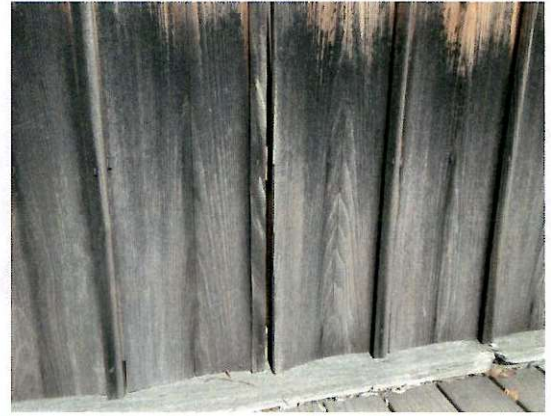
写真-外壁 58 南面：外壁板下部の目板の外れと劣化

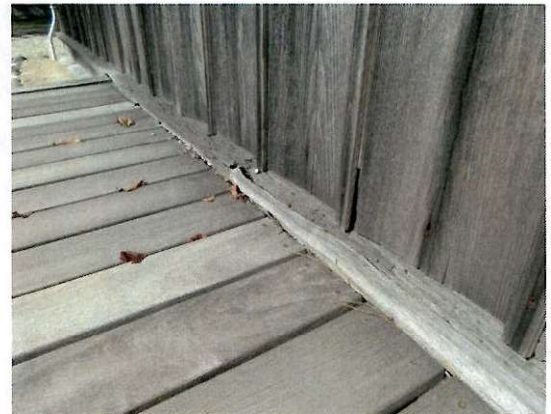
写真-外壁 60 南面：外壁板下部の目板の外れと劣化

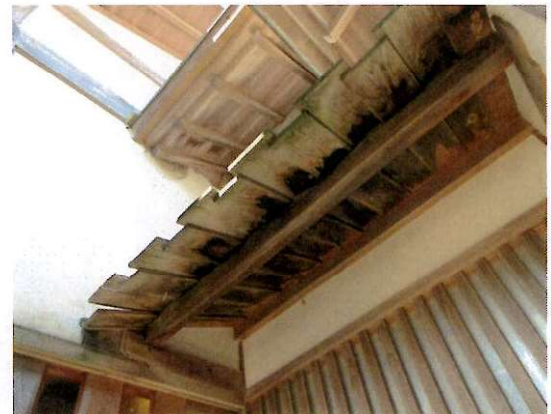
写真-外壁 62 南面：庇の劣化・腐朽

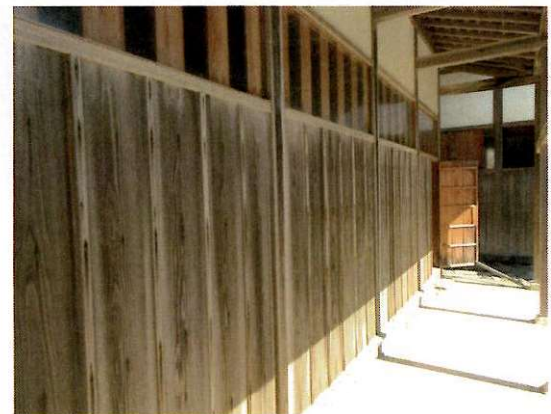
写真-外壁 64 南面：比較的健全な外壁（庇下）

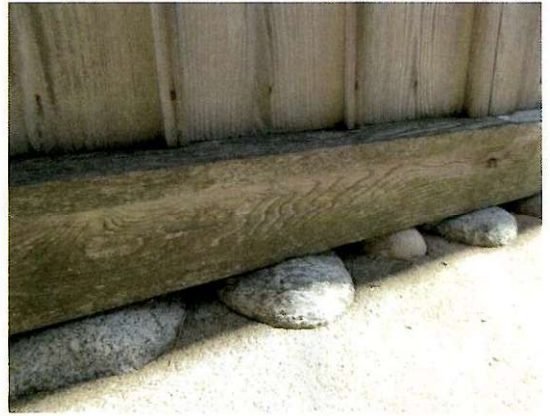
写真-外壁 90 西面：土台の劣化(表面のコケ)

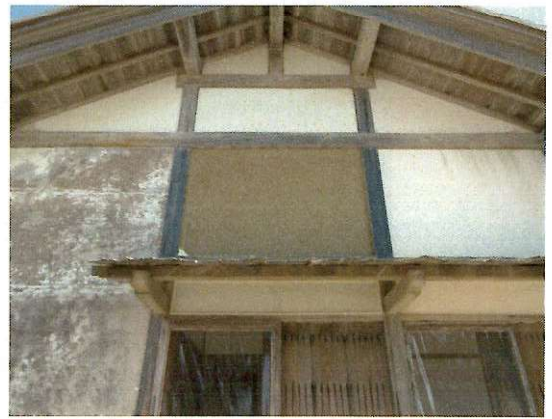
写真-外壁 98 西面：漆喰の剥離

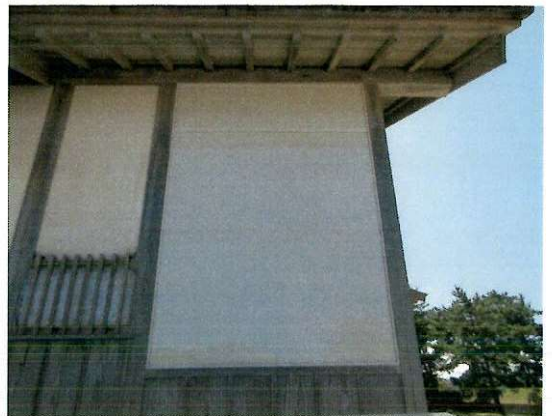
写真-外壁 100 北面：合板張りの外壁

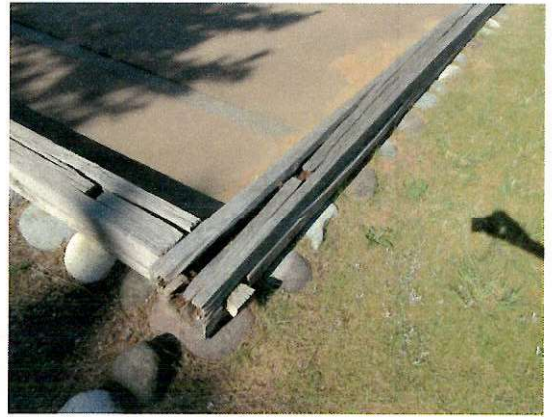
写真 - 外壁 130 遺構表示構造物の破損・腐朽

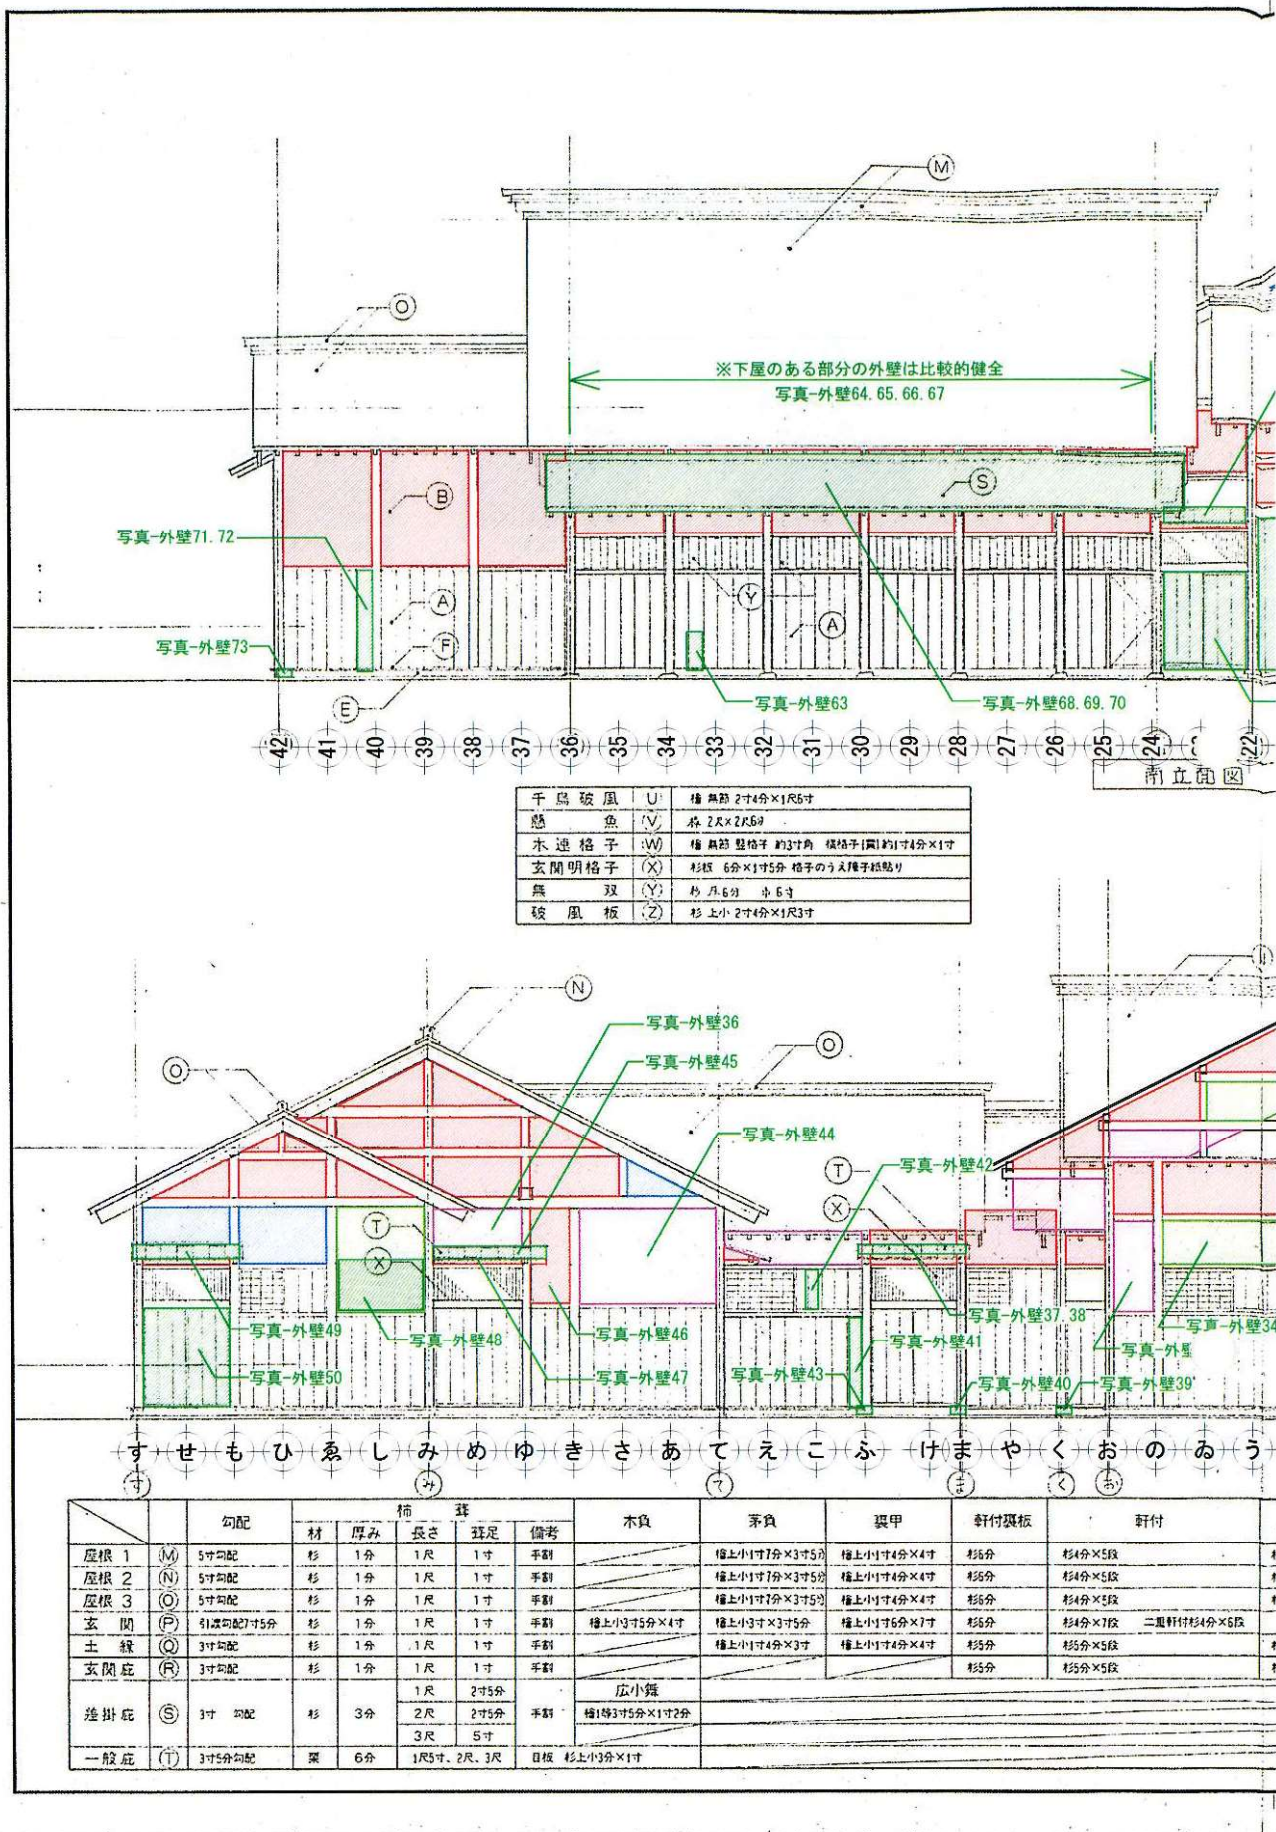
図 06 立面図 1（破損状況説明図 6）

主たる破損箇所を示す

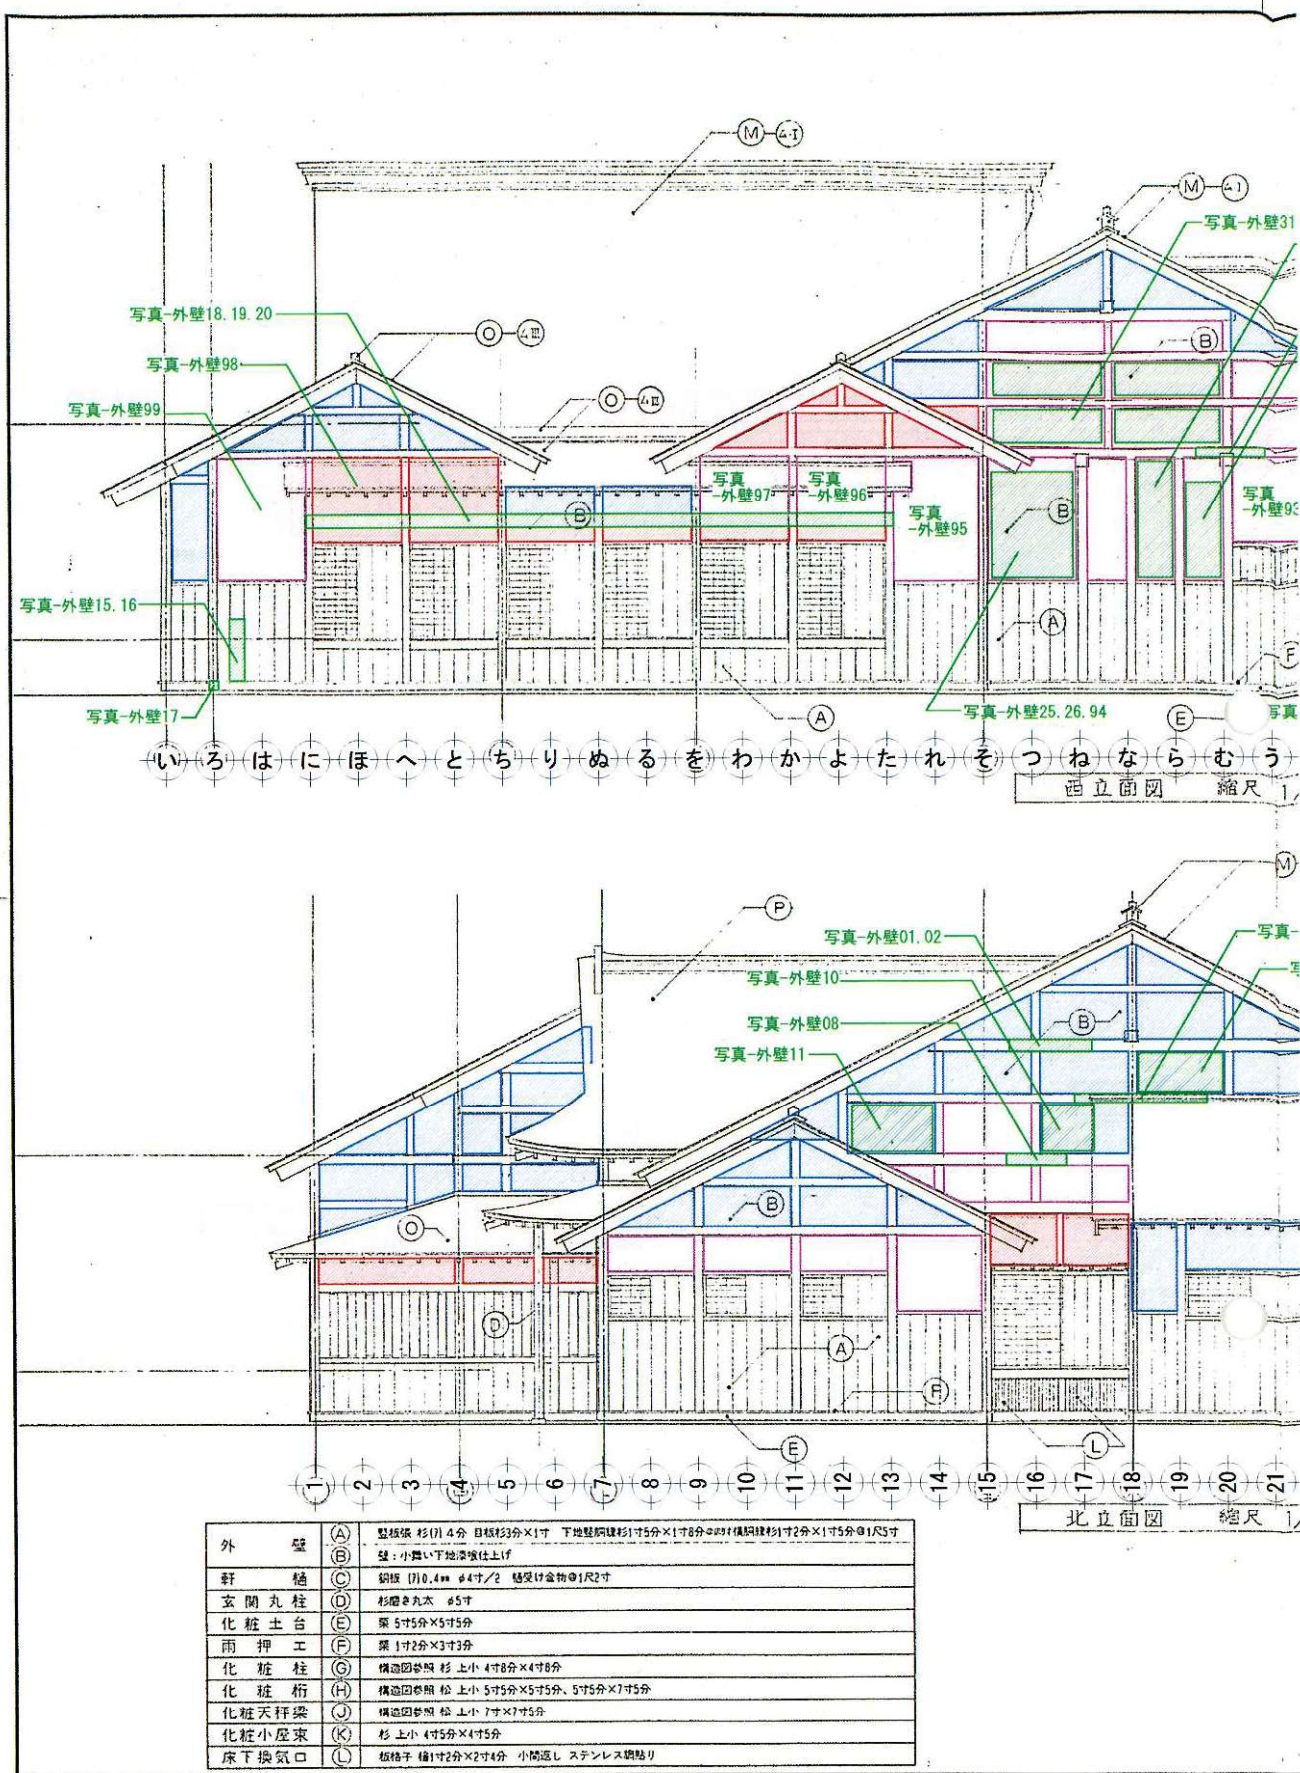
図 07 立面図 2（破損状況説明図 7）

主たる破損箇所を示す
