## (2) 佐渡奉行所跡

## ② 指定地の現況

### ③ 保存管理上の課題

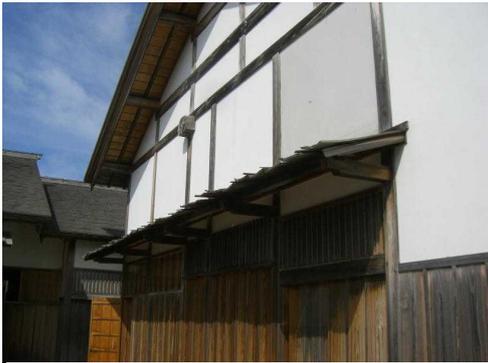
- ・現存遺構の厳正な保存と整備された表示施設等の適切な維持管理が必要である。
- ・現存遺構と後年の整備施設が一体化している施設については、修理等において取扱いを明瞭にしておく必要がある。
- ・復元建物の御役所は、風雨等により、庇の木羽部分の浮き、漆喰壁の剥離などが見られるが、定期的な点検に基づく補修等を行う必要がある。
- ・修理・整備履歴資料の保存が必要である。
- ・現存遺構や整備施設については、維持管理を適切に行うことで一定状態を維持できることから、施設の定期的な更新はもとより、植生管理の人員確保などの管理体制の充実を図る必要がある。

32 庇の葺板部分の浮き

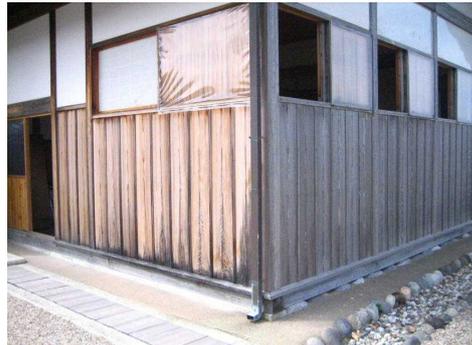
33 風雨対策のビニール張りと、方位による板壁の劣化の違い

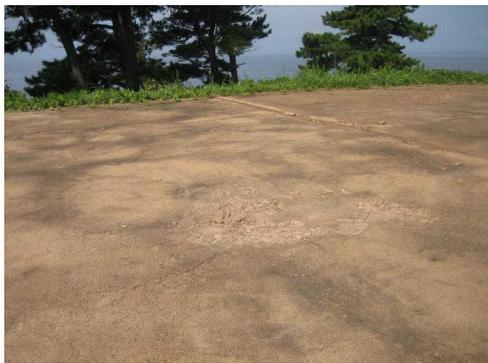
34 平面表示施設の舗装材の劣化

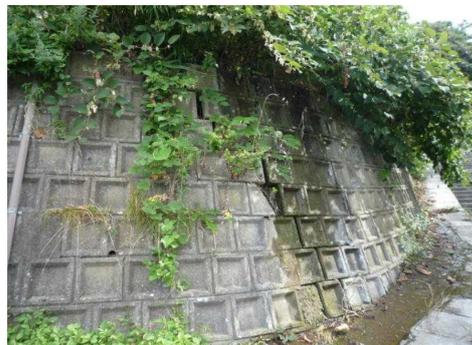
- ・海岸段丘の段丘崖部分は急斜面地であり、土砂災害特別警戒区域・土砂災害警戒区域及び地すべり防止区域に指定されていることから、斜面の崩落等に対する監視等による災害防止対策が必要である。既存の擁壁等防災施設は、点検に基づき、破損等に対しては周辺遺構に調和した材料・工法等による更新が必要である。
- ・斜面植生については、土地の維持、景観の上から適切な管理を行う必要がある。

35 斜面崩落対策のコンクリートブロックの亀裂

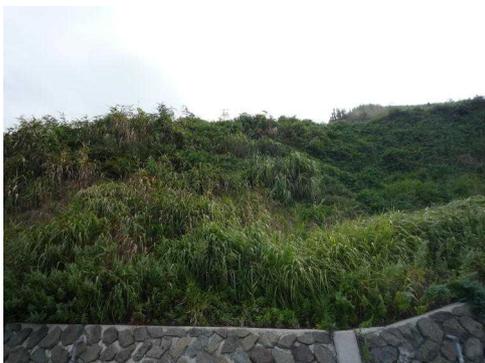
自然条件	地形	海岸段丘の段丘面を利用しており、段丘面（平坦面）、段丘崖の形状が明瞭に残存している。平坦面は南側が一段高くなっているが、学校用地として利用されていた時代に北側下段部の敷地拡張に伴い南側上段部の北端部分が削平されていたため、文化財保存整備事業に際して盛土（地形復元）している。また、平成14年（2002）の大雨の際北西斜面で地すべりが発生した。
	植生	段丘崖を中心にして樹林帯が形成されている。樹林は防風林としての植林に由来するクロマツ林が優占する植生で、南側斜面には、自然遷移したとみられるヤブツバキクラス域の自然植生であるタブノキが混在するクロマツ・タブノキ群集がみられる。また斜面裾部等には伐採跡地の陽地に生育するアズマネザサ群落が見られる。
	気象条件	冬期は北西の風が強く（相川の12月～2月平均風速7.7m、両津は3.8m、新潟は4.0m）、海に面した高台にあることから潮を含んだ風が直接吹きつけ、施設の劣化等の原因となる。
社会条件	指定面積	18,673.00㎡
	土地所有等	公有地（市有地） * 鉱業権者 [(株) ゴールデン佐渡]
	地目	学校用地
	土地利用状況	文化財公開施設
	管理状況	施設管理者（佐渡市）が日常的に清掃等維持管理を実施。公開時間以外は閉門
	公開活用状況	文化財公開施設（奉行所跡）として全面公開 開館時間：前8時30分～午後5時 休館日：年末年始(12/29～1/3) 年間入館数：約2万人（平成22年度は20,224人）
他の法令による規制等の状況	「都市計画法」による都市計画区域、「佐渡市景観条例」による景観計画区域（重要文化的景観候補地内）、「土砂災害防止法」による土砂災害特別警戒区域・土砂災害警戒区域、「地すべり防止法」による地すべり防止区域、「新潟県屋外広告物条例」による許可地域	
施設分布状況	遺構保存整備施設	○現存遺構、発見により検出した遺構を露出展示したもの 現存遺構：敷地周縁部石垣（石組6・南西石組・その他南西突出部等）、南東土塁、東側・南側堀（南側堀の西半は発掘により検出。護岸の石積は下部残存石垣を修復、上部石垣は復元） 遺構露出展示：穴蔵(覆屋内露出展示)、御役所北側井戸(井戸1)、御役所南東側井戸(井戸3) ○遺構を覆土保護後、遺構の上面で整備したもの 遺構表示施設：役宅(陣屋)跡平面表示施設、御金蔵跡平面表示施設、広間役長屋跡・土蔵跡平面表示施設、寄勝場跡平面表示施設、寄勝場跡立体表示施設、馬場跡立体表示施設 復元展示施設：御役所、門（大御門、裏御門、役宅門）、御物見、堀（屋根板塀、笠木塀）、御門番所、御番詰方役所、木橋、土塁

36 平成 14 年の地すべり箇所(クロマツ林も消失)

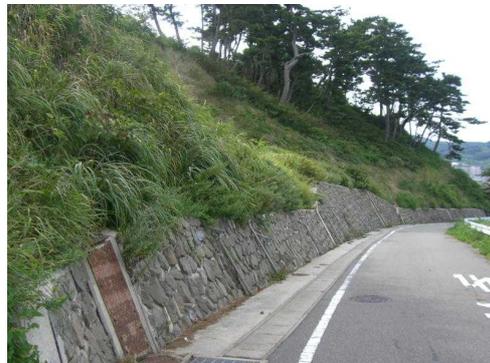
37 地すべり対策の横孔ポーリング工

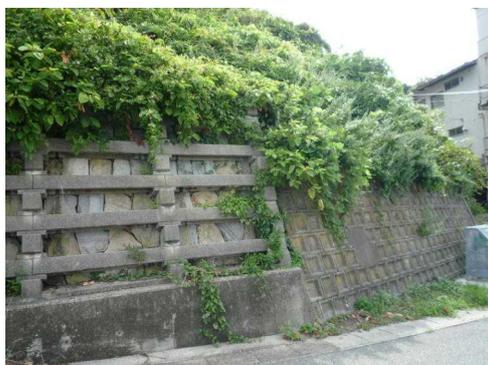
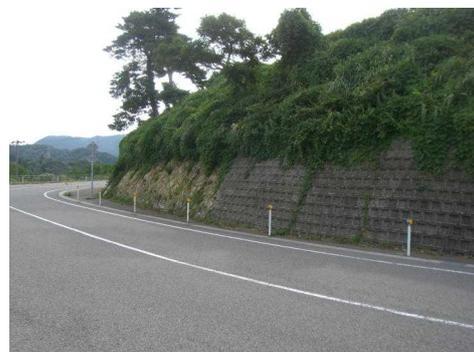
38 様々な工法・材料による斜面崩落防止工
