#### (4) 宗太夫間歩

## （５）大久保長安逆修塔・河村彦左衛門供養塔

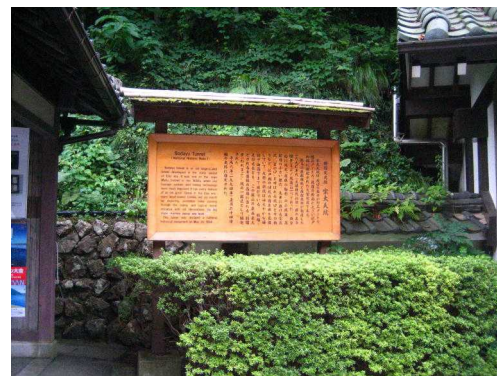
4 史跡説明板(指定地外2か所)

- ・保存管理施設としての統一された史跡名称板等が必要である。
- ・指定地は宗太夫間歩の入口から坑道の幅に沿った一部のみであることから、史跡と同等の価値を有するその他の区間の追加指定等による保存措置が必要である。
- ・佐渡金銀山を代表する近世の坑道として、遺構の全容解明のために指定地外を含め可能な範囲において、測量及び遺構の現状把握調査等が必要である。
- ・現状調査等に基づき、必要な保存対策を検討する必要がある。
- ・遺構（斜坑）上に設置されたコンクリート階段等の取扱いを検討する必要がある。
- ・当時の坑内作業等の様子を復元展示する施設は、史跡の理解を深める解説機能として有効である。施設の更新等に際しては、史跡の価値を損なうことがないよう配慮が求められる。
- ・指定地を含めて、宗太夫間歩のある山稜は急傾斜地で、通行量の多い県道に接しており、落石等土砂災害の危険性がある場所である。日常的な落石危険箇所の点検や、必要に応じて現状調査等に基づく景観に配慮した適切な防災措置を検討する必要がある。
- ・史跡名称・説明板等の保存管施設の設置や維持管理等について、間歩を直接管理する鉱業権者と管理団体である佐渡市の緊密な連絡体制の構築や、役割分担を明確にする必要がある。

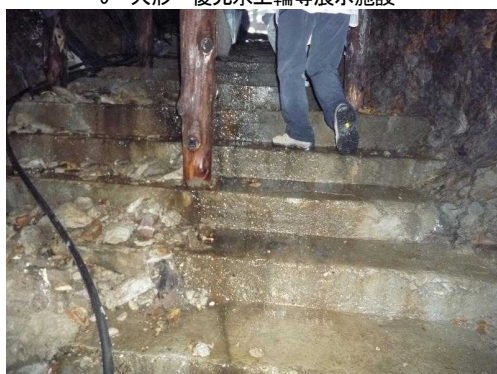
11 階段(コンクリート製、もと見学路か)

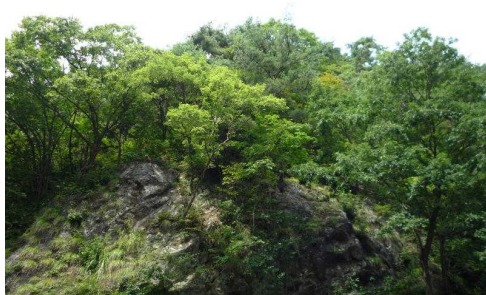
13 史跡周辺は落石防止ネットが設置されている

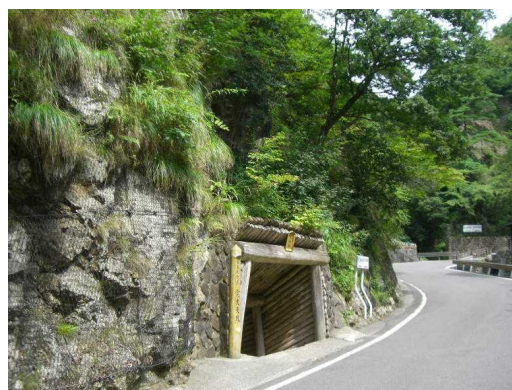
14 県道と釜ノ口が接している

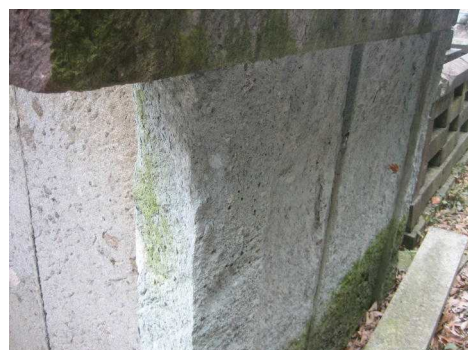
| 備考 | 保存状況等 | <ul style="list-style-type: none"> <li>・使用石材が軟質の凝灰岩であるため、全体に風化がみられ、特に風雨にさらされる石室（覆屋）の風化が著しく、背面の板石の剥落等が目立つ状況である。</li> <li>・石室前庭部分は切石を敷きつめており、石室の前には後年のものとみられる石灯籠が一對と供台が置かれている。石室の中には小さな石仏と五輪塔も置かれている。</li> </ul> |

4 風化が顕著な石室背面の板石(笏谷石)

- ・破損状況調査等に基づき石材の強化撥水や補修など、風化対策が必要である。
- ・修理等の際に逆修塔の設置状況、付属施設の有無等の原形調査も検討する必要がある。
- ・原形調査等に基づき、当初の姿を解明し、必要に応じて復元修理も検討する必要がある。
