## 2. 史跡の現状

### (1) 大立地区

## （２）高任・間ノ山地区

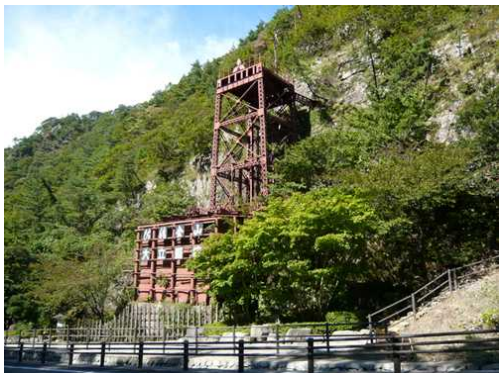
1 大立豎坑槽

| 現況 | | 鋼材に錆が発生することから、所有者が定期的な塗装を行っている。 |
| 破損状況 | | 鋼材部に錆が発生、ラチスに断裂部あり<br>鉦車回転台周辺（鉄骨・鉄板）の劣化 |

| 保存上の課題 | | ・塩害による鉄骨の劣化<br>・湧水による鉄筋コンクリートの劣化<br>・鉦車回転台周辺（鉄骨・鉄板）の劣化<br>・鋼材部の錆 |

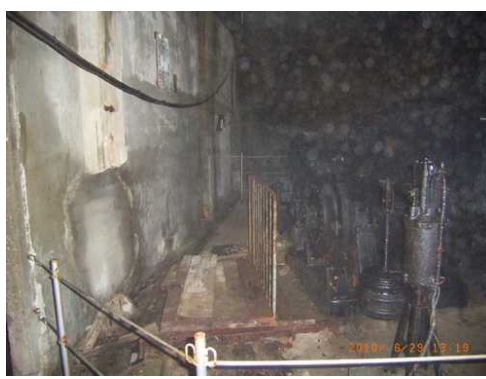
4 大立捲揚室内部

| 現況 | | 当時から使用されていたエアコンプレッサー等の機械類が現存する。 |
| 破損状況 | | <ul style="list-style-type: none"> <li>・基礎のコンクリート部分に剥離が確認される</li> <li>・コンクリート表面に剥離が確認される</li> </ul> |

| 保存上の課題 | | <ul style="list-style-type: none"> <li>・内部の機械類のメンテナンス</li> <li>・岩盤の補強等</li> </ul> |

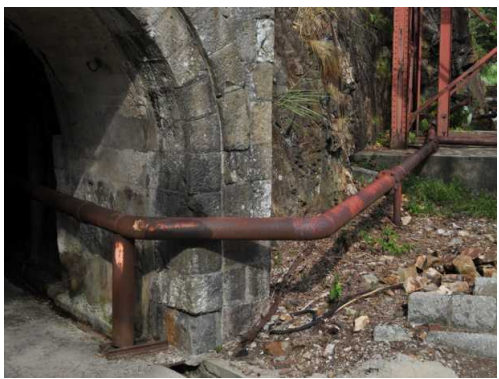
5 捲揚室入口

| 構造形式/概略規模<br>備考 | | <p>全体：岩盤を掘削 / 南北 28.3m 東西 23.3m</p> <p>出入口部：切石積アーチ / 間口 2.4m 高さ 2.7m</p> <p>北側アーチ部：鉄筋コンクリート造 1 層 / 南北 10.5m 東西 14.0m + 4.0m 天井高さ 4.3～7.0m</p> <p>北西側小室：鉄筋コンクリート造 1 層 / 南北 5.4m 東西 5.4m 天井高さ 4.0m ※南東側にコンプレッサー室（後設）あり</p> |

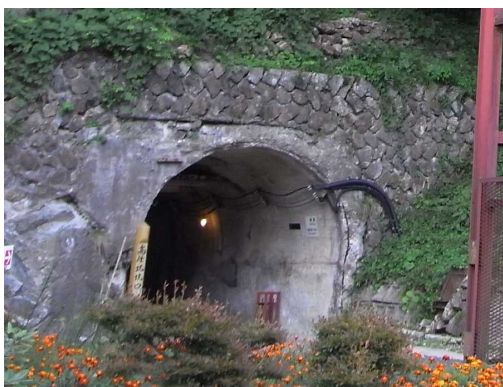
1 高任坑

| 現況 | 坑口はコンクリートで固められ、外周は自然石の石垣を積む。<br>石目地はモルタル深目地とする。<br>現在坑内にはレールはなく、床面には片側に排水用の側溝を設ける。 | |
| 破損状況 | 目視による保存状態は良好 | |

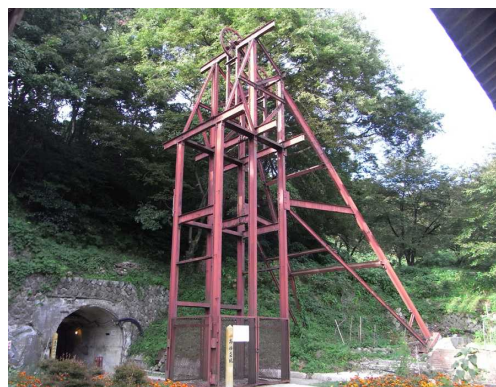
2 高任竖坑

| 現況 | | 鉄骨の櫓が 1 基設置されている。<br>鋼材の劣化と一部塗料の剥落が確認される。 |
| 破損状況 | | 目視による保存状態は良好 |

| 保存上の課題 | | ・鋼材における定期的なメンテナンス（錆止塗装） |

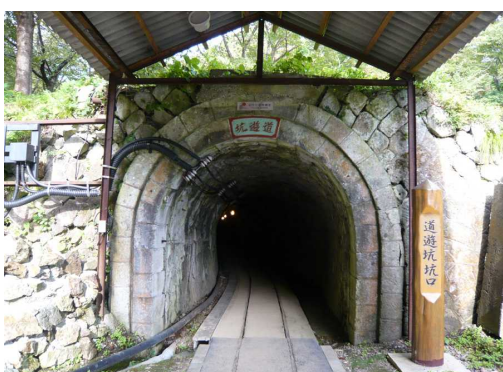
3 道遊坑

| 現況 | 出入口アーチ組より奥は自然石積アーチとするが、その奥はコンクリート仕上<br>げに変更され、道遊二番坑と次助坑が結節する周辺では岩盤を掘削したままの<br>状態である。<br>坑内には平成元年まで使用されたレールが残る。 | |
| 破損状況 | 目視による保存状態は良好 | |

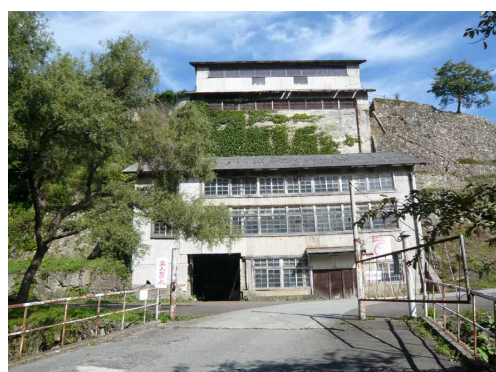
4 粗砕場

| 現況 | | 粉碎棟の屋根葺材が欠損しており、雨漏りによって階段・床板等の木材部分の<br>腐食が進行している。内部には機械類が平成元年の状態で設置されている。 |
| 破損状況 | | 4～5 層の屋根は欠損が激しく、雨漏りによる内外の劣化が著しい<br>全体的に劣化が進行 |

| 保存上の課題 | | ・部材（木）の劣化<br>・内部の機械類のメンテナンス<br>・屋根の修理 |

| | <ul style="list-style-type: none"> <li>・植物による浸食</li> <li>・鋼材部の錆</li> <li>・鋼材の断裂部の補強等</li> </ul> |

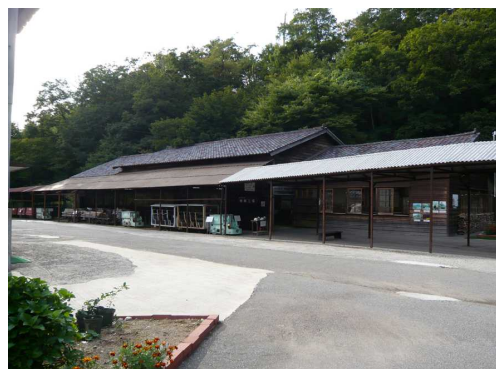
8 機械工場

| 現況 | <p>機械類を展示するためのスペースを確保する際に、東棟を大きく改造しており当初の部材が著しく損失されている。</p> <p>中央棟には平成元年まで使用されていた機械類が大量に保存されている。</p> |
| 破損状況 | 外部仕上げに劣化の進行が見られる |

| 保存上の課題 | <p>・部材(木)の劣化</p> <p>・内部の機械類のメンテナンス</p> |

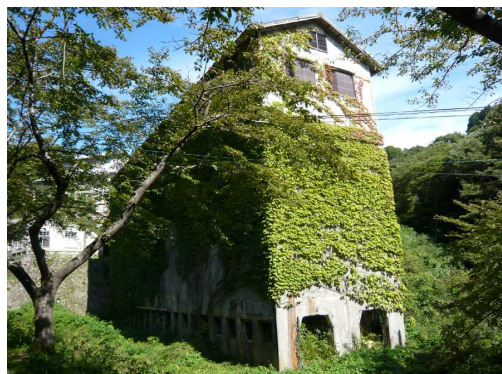
10 貯鉱舎

| | 現況 | 大きな損傷は見られないが、壁一面に蔦が繁殖しており建物の破損・劣化の原因となっている。また、壁・屋根の一部に亀裂が見られる。<br>ベルトコンベアーヤードは勾配のある西側部分において、床組の鋼材には錆が目立ち、一部断裂が確認される。 |
| 破損状況 | | 外壁は植物による浸食等の破損が見られる<br>ベルトコンベアーヤードの鋼材に錆及び断裂が見られる |

| 保存上の課題 | | ・部材（木・鉄・RC）の劣化<br>・内部の機械類のメンテナンス<br>・建物壁面の蔦等の植物対策 |

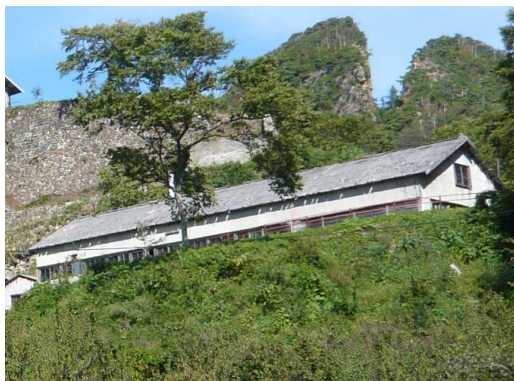
13 分析所

| | 現況 | 旧粗砕場の跡地に建設された。一部の壁面を下見板張りとするが、内部には窓、欄間（障子共）が確認できることから、後の改変によるものと考えられる。また、窓ガラスが破損したために、波形アクリル板に変更された箇所が確認される。 |
| 破損状況 | | 内外装材における劣化が進行 |

| 保存上の課題 | | ・部材（木）の劣化 |

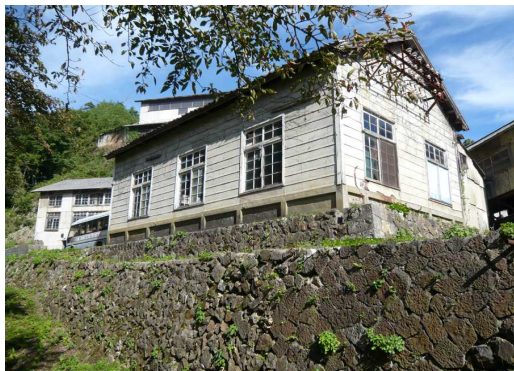
15 中尾変電所

| 現況 | | 内部壁面の一部に張替がみられるが、多くは外壁と同質であることから当初の仕上げ材の可能性が高い。また、南面の戸は基礎や窓額縁が切断された痕跡があるため、当初は窓であったと判断でき、庇を持った東面のみが当初の出入口と考えられる。 |
| 破損状況 | | 目視による保存状態は良好 |

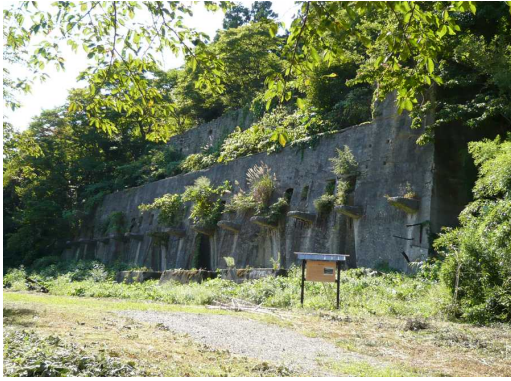
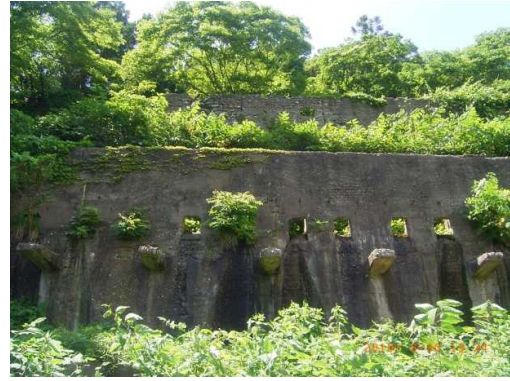
17 搗鉢場

| 現況 | | 上屋は撤去されている。施工箇所によって鉄筋コンクリートの骨材の大きさが異なるため、鉄筋に対する被り厚さが不足し、主筋が露出している。また鉄筋コンクリート部分が植物の繁殖により劣化している。 |
| 破損状況 | | 植物による浸食あり<br>鉄筋コンクリートの劣化・破損 |

| 保存上の課題 | | ・植物による浸食<br>・鉄筋コンクリートの劣化・破損 |

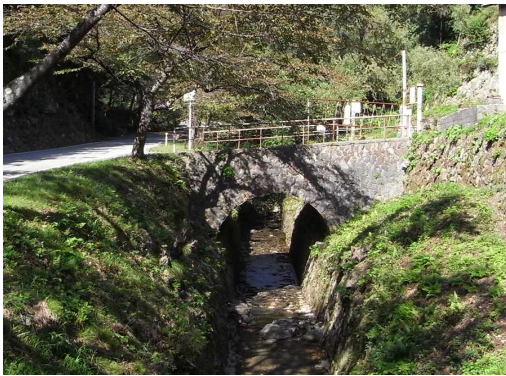
21 上アーチ橋

| 現況 | | アーチや側面の石材はほぼ建設当時のものと思われる。目地には多少の剥離が確認される。アーチの内壁は大部分がモルタルによって補修されている。所々コンクリートによる補修箇所が確認されることから、複数回補修されたと考えられる。側面の石材に改修等が行われた形跡はなく、ほぼ当初の状態を残すと考えられる。現在も使用する。 |
| 破損状況 | | 目視による保存状態は良好 |

| 保存上の課題 | | ・植物による浸食<br>・地上遺構の素材の劣化 |

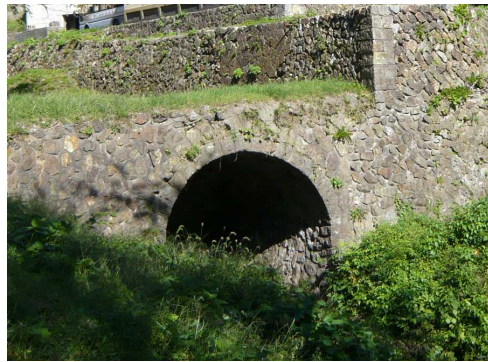
22 下アーチ橋

| 現況 | 天端と側壁からは地覆や高欄等の痕跡の確認はできない。剥離した目地部の表面側層と内部側層に違いがみられるため、目地は補修したものと推測される。 | |
| 破損状況 | 植物による著しい浸食<br>アーチ橋の内側に落石 | |

| 保存上の課題 | ・植物による浸食<br>・アーチ内側の落石<br>・地上遺構の部材の劣化 | |

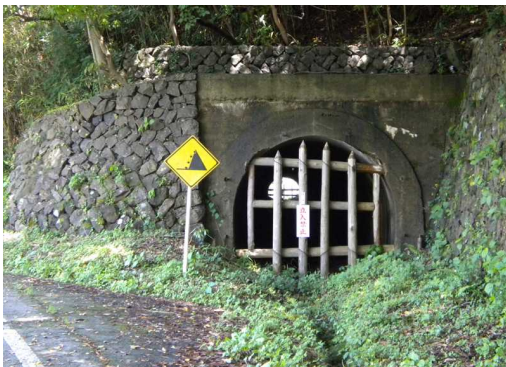
23 神明トンネル

| 現況 | | トンネル内部の上流側開口部から 6m、下流側開口部から 17.2mはコンクリートで補強しているが、中間部約 55.5mは岩盤を掘削したままの状態とする。 |
| 破損状況 | | 目視による保存状態は良好 |

| 保存上の課題 | | ・現状維持とする<br>・地上遺構の部材の劣化 |

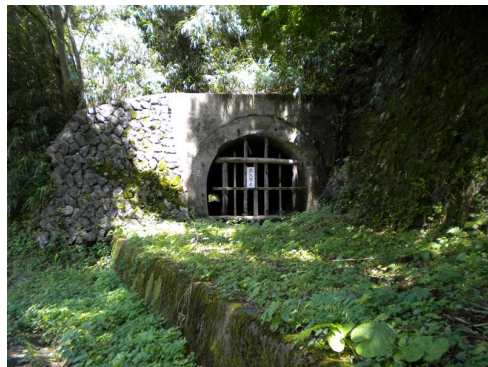
24 諏訪隧道

| 破損状況 | | 目視による保存状態は良好 |

| 保存上の課題 | | <ul style="list-style-type: none"> <li>・現状維持とする</li> <li>・地上遺構の部材の劣化</li> </ul> |
