## 第4章 伝統的建造物の個別解説

表 4-1 2次調査対象物件一覧

## 01 玉野家住宅 主屋

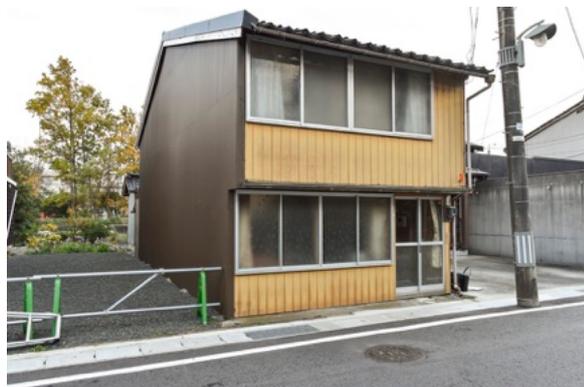
図 4-1-2 主屋正側面 北から

玉野家住宅は山本町の浜側に位置し、主屋は街路に北面して建つ。当主のご子息（昭和 29 年生まれ）への聞き取りによれば、建物は現当主の代に親族から譲り受けたものであり、当初は東隣に同様の建物が建つ二軒長屋であったという。建築年代は部材の風食具合や様式から、明治末～大正期と判断する。昭和 50 年代には屋根葺替えなどをおこない、数年前に東側の隣家が解体され、現在は単独で建つ。主屋背面には下屋形式の角屋が取り付け、さらに背面に離れが建つ。

東妻面には、かつての長屋境の礎石として、自然石礎石が外壁から露出している。2 階オモテニカイおよびウラニカイは内装の更新が加えられているものの、当初から居室化していたと考えられる。現状では、後世の改修により、内外部ともにボード類で閉塞されるため、軸部を確認できないが、当初材が残るとみられる。

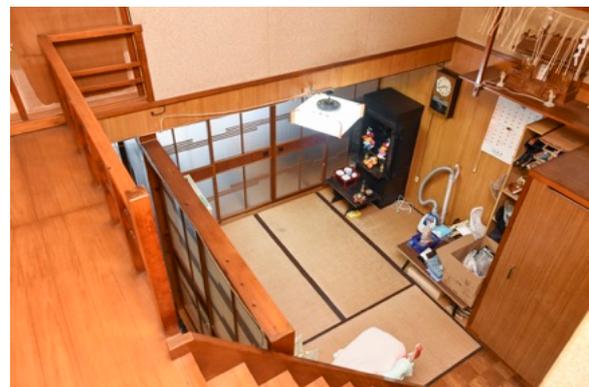
図 4-1-3 1 階 2 室目（オイエ）上部の吹抜け 南から

伝統的町家と同様の構成を残す。1 階は通り土間に面して正面からミセに相当する 4 畳半、オイエに相当する 6 畳間、ダイドコロに相当する 3 畳間、へやに相当する 4 畳半間と並ぶ。最背面には便所を備えた下屋の角屋が取り付け。オイエは上部を吹抜けとして階段を設け、さらに天窓が備わる。2 階は正面に 8 畳のオモテニカイ、背面に 6 畳のウラニカイが配され、これらを渡り廊下でつなぐ。ウラニカイの手前には 3 畳大の納戸が位置する。現状、ミセおよびオイエは床を上げ、通り土間から 1.5 尺ほどの高さで畳を敷く。オイエは通り土間境に土間床から 1.3 尺ほどの高さで当初の框が残る。いっぽう、ミセの床は後補で、当初はミセ全面が前土間形式であったとみられる。

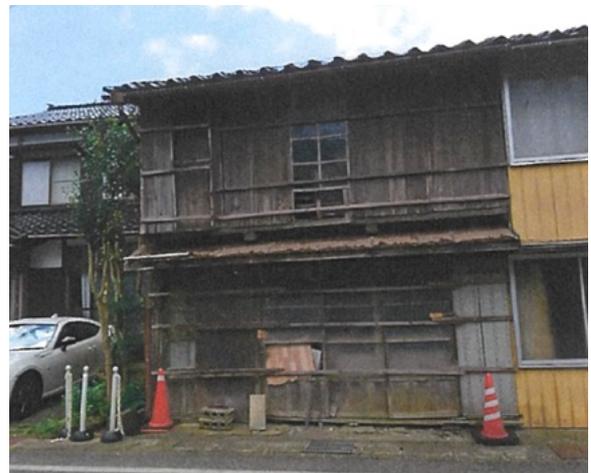
図 4-1-8 古写真にみる隣家正面 (解体直前・個人蔵) 北から

かつて二軒長屋であった隣家は解体されたが、解体前の写真が残されており、解体直前まで当初の表構を留めていたようである。二軒長屋のため、当家も同様の表構であった可能性が高い。隣家は古写真によれば、1 階がガラス障子の引違い掃出し戸で、付庇がかかる。つまり前土間形式といえる。2 階は当家と同程度（1.5 尺ほど）、道路側に突出した出梁

造とし、板雨戸と戸袋が設けられていた。当家は痕跡に加えて、この隣家の古写真も復原の根拠となるであろう。

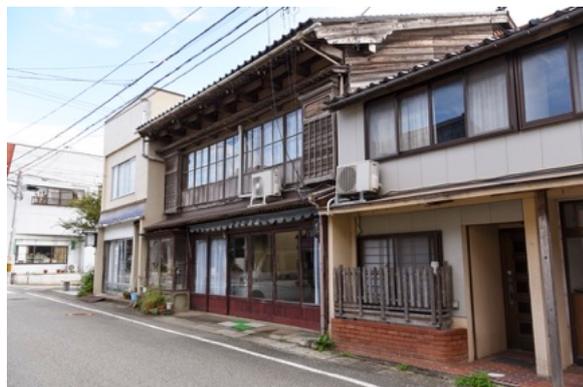
図 4-2-2 主屋正側面 南西から

り、掃出しの引違いガラス戸を設ける。2階は出梁造として高欄を備えた縁を設ける。建具は掃出しの一本引きのガラス障子戸とし、南北両端に戸袋を設ける。2階開口部上部に小規模な腕木庇を取り付け、さらに上部にやや湾曲した木太い腕木を側柱筋から出して、大屋根の軒を支持する。

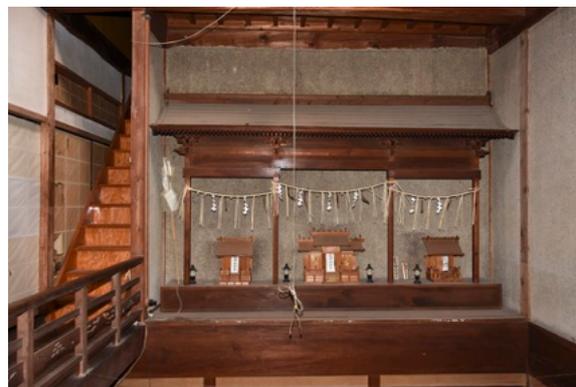
図 4-2-3 主屋オイエ上部の神棚 南から

2階は階段上部の階段室から南面の妻壁沿いに渡り廊下を渡し、オイエ上部の吹抜けに沿って矩折れし、正面側のオモテニカイへと通じる。オモテニカイは10畳間を2室並べ、正面側に間口いっぱい縁を設け、北の室は北面に大床を構える。2室目は吹抜けの北側に6畳大の旧仕事場を配し、吹抜けに面して神棚を祀る。2階3室目には6畳大のナカニカイを東西に2室並べ、最背面には広縁を設ける。3階は旧仕事場の上部に設けた6畳間で、渡り廊下の矩折れした先にある階段で上がる。

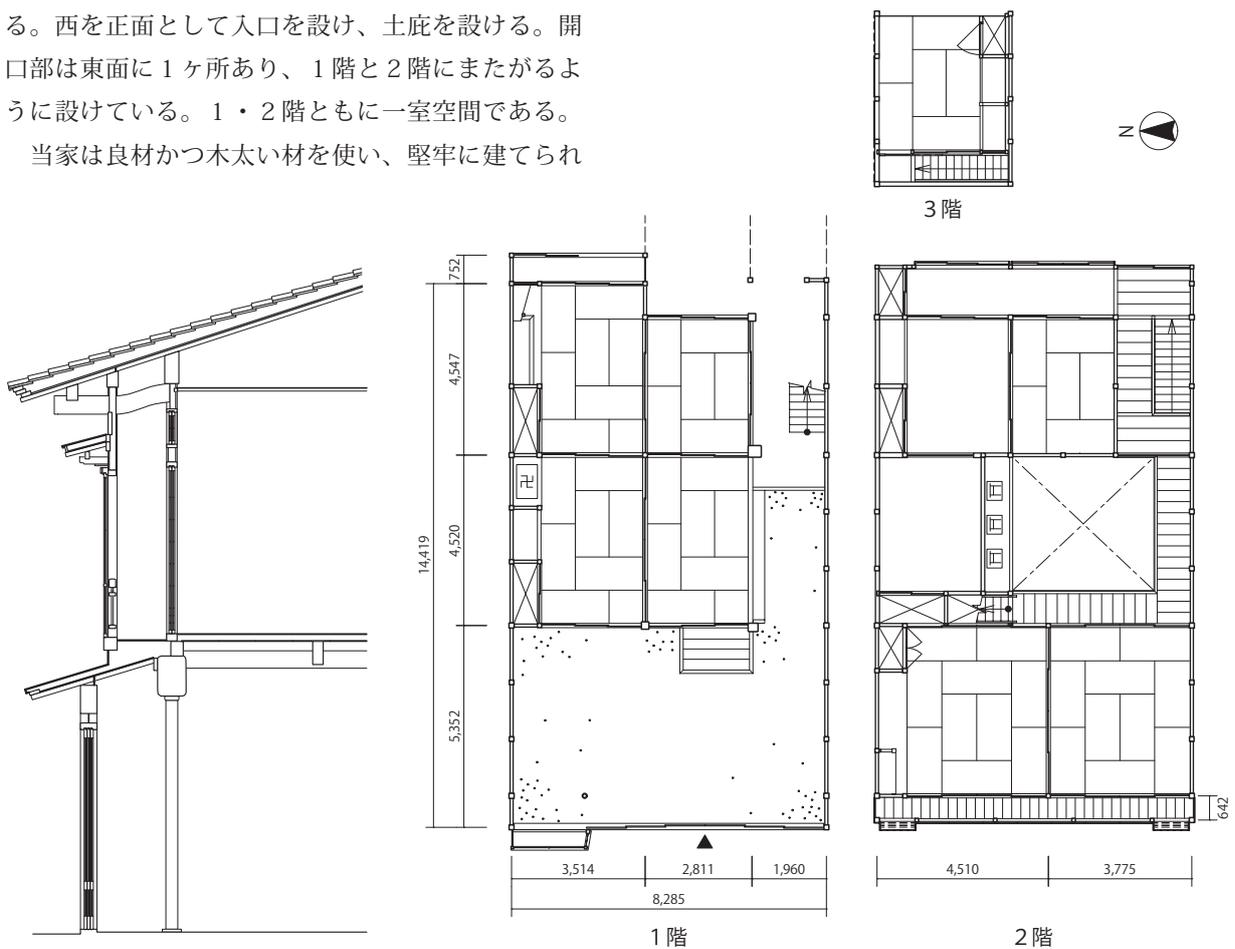
図 4-2-4 主屋矩計図 1 : 80

軸部は角柱上に胴差を渡し、2階の柱を立てる。側柱は通し柱とし、その他は管柱とする。1階の柱は方135mm前後、2階は方120mm前後とし、2階柱がやや細い。オイエと土間境の柱は正面側を小黒柱、背面側を大黒柱とし、いずれも面取りを施す。大黒柱と小黒柱はともに2階まで立ち上がり、胴差を天載せする。1階ミセと2階オモテニカイは背面側の柱筋を揃え、2階渡り廊下がオイエ上部に張り出す形式である。

を前土間とするミセ、2室目は上手にブツマ（7畳半）、下手にオイエ（7畳半）、3室目は上手に7畳半間、下手にイマ（6畳）を配する。ミセにはオイエ正面側に2畳大の板間の小上がりを設ける。ブツマと7畳半間には北面に床の間を構える。イマ横の土間は現在、床張とし、2階へ上がる階段を設ける。オイエ上部は吹抜けとし、小屋の梁組をみせる。

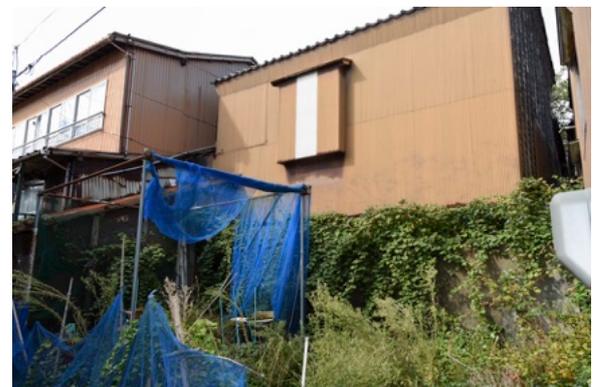
図 4-2-7 石積基壇の土蔵外観 北東から

当家は栄町の本町通り沿いに位置し、主屋は街路に西面して建つ。主屋背面には別棟の離れと土蔵が建ち、敷地背面側は埋立以前の海岸線に面していたとみられ、土蔵基壇の石垣や背面に向かって徐々に下る敷地形状は、当時の名残を留めている。

敷地背面に建つ土蔵も主屋と同時期の建築とみる。西を正面として入口を設け、土庇を設ける。開口部は東面に1ヶ所あり、1階と2階にまたがるように設けている。1・2階ともに一室空間である。

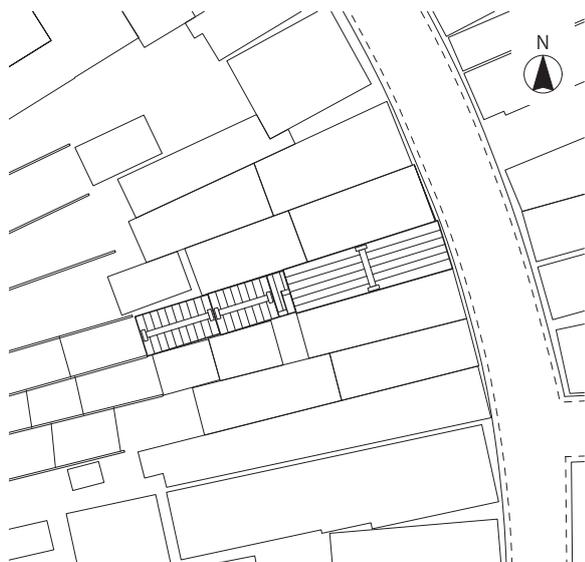
図 4-3-1 配置図 1 : 800

敷地は細長い短冊状で、道路前面から奥に向かって若干窄まり、撥状の形態となる。道路に面して敷地間口いっぱいに主屋が建ち、撥状の敷地形状に合わせて、北側柱筋を奥にいくほど南へずらし平面の調整をおこなう。敷地最奥に土蔵が建ち、さらに主屋と土蔵を接続するように付属屋が建つ。

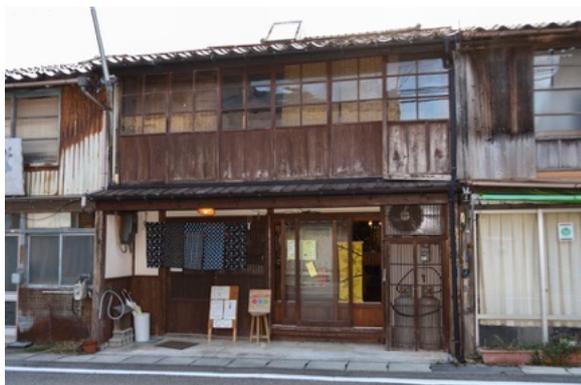
図 4-3-2 正側面 北東から

建具が備えられていたとみられる。2階は手すりの前面に木枠ガラス建具を備える。木枠ガラス建具は手すりの前面に位置し、1本引きであり、北側に戸袋が備えられることから、当初は木製雨戸で後にガラス戸に変えられたのであろう。

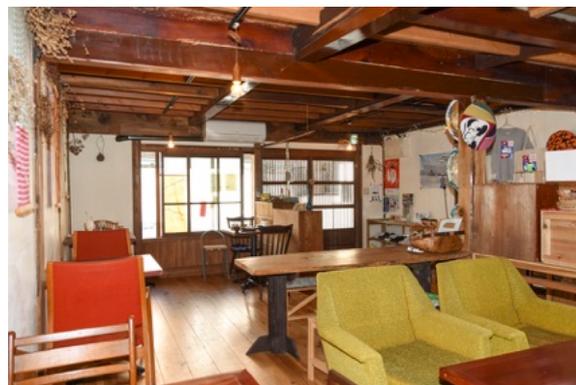
図 4-3-3 旧ミセとオマエの店舗部分 西から

主屋 1 階は、店舗利用のため大きな改造を受け旧状を残さないが、軸部は概ね当初のままとみられる。この軸部の状況と所有者への聞き取り、「建物届」の情報から、当初の間取りは 1 列 4 室型に復原できる。南を通り土間とし、土間に沿って正面側から、ミセ（オモテ）、オマエ、ダイドコロ、オクと並ぶ。ミセは前土間形式とし、その他は床上とする。ダイドコロは通り土間側に流しと井戸を配し、オクは寝所として使われた。現在の階段は後補で、当初はオマエ北側に配される。

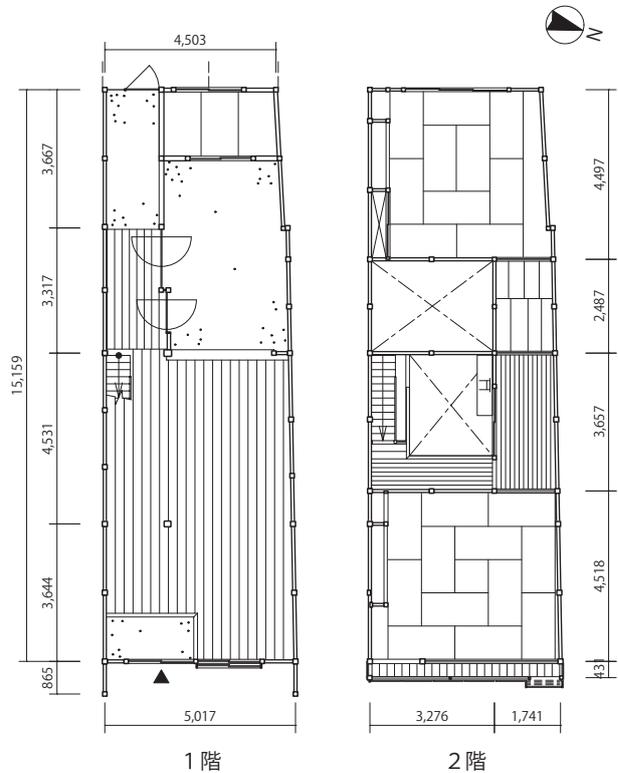
図4-3-5 平面図 1:200

2 階の現状の間取りは、階段まわり以外は当初形式を良く残す。正面側にオモテニカイ、背面側にウラニカイを配し、2 室間を北側に配された 1 間幅の廊下状の室で結ぶ。オモテニカイは奥行 2 間半、広さ 12 畳半の大規模な座敷である。こうした規模を確保するために、背面の部屋境は 1 階の柱筋から背面側へ半間ずらされる。内部は、道路に面して板敷、手すり付の縁側風の空間を設け、南側に床構えを備える。床構えは、中央に本床、正面側に天袋を備えた床脇と平書院、背面側に通棚を備えた床脇を配す。天袋と平書院の欄間高さを揃え整えるなどの意匠的な配慮が見受けられる。天井は軒に向かって高

さを低くした円弧状の棹縁天井で、構造的な制約を巧みに意匠的に展開している。所有者への聞き取りによると、オモテニカイは客間とし、日常では使用していなかったという。ウラニカイは奥行2間半、広さ10畳の座敷で、正面側に本床、背面側に地袋を備えた床脇を配す。造りはオモテニカイに比べ一段下がる。天井は棹縁天井で、オモテニカイ同様に軒に向かって高さを低くした円弧状で造られる。本室は使用人の住居として使っていたらしい。

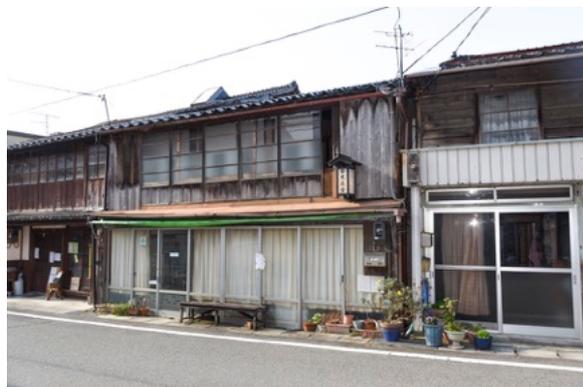
図 4-4-2 正側面 北東から

表構は 1 階を引違いのガラス戸 8 枚、2 階は 1 本

引きのガラス障子戸5枚を入れ、西端に戸袋を設ける。1階正面下屋の鴨居には5本溝が彫られており、当初の建具は引違いの建具が10枚であったと考えられる。戸袋の痕跡はないため、当初から引違い建具と考えられる。

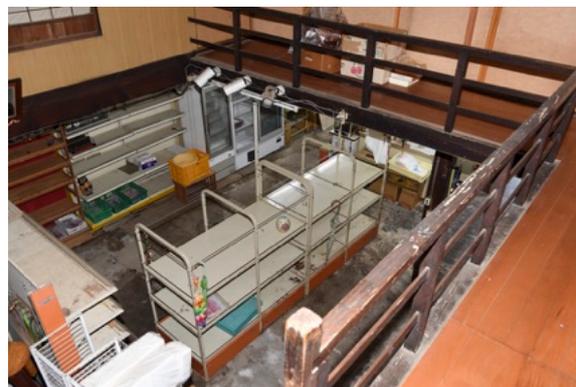
図 4-4-3 オイエ上部の吹抜け 南西から

として、オイエ上部の2階吹抜けに天井を張る。壁面を板張りとするため、当初の軸部が確認できないが、当初材を多く残しているとみられる。

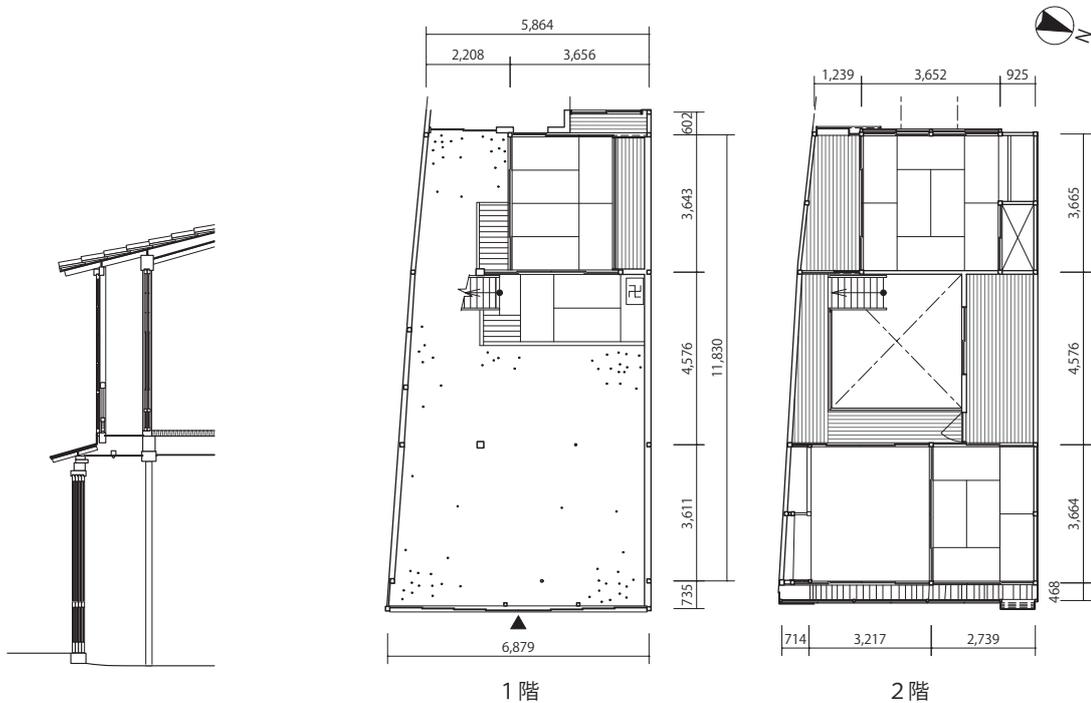
図4-4-4 矩計図 1:80

主屋の間取りは南に通り土間を配した前土間形式の当初 1 列 2 室型で、現状では 1 階正面のミセが店舗として広く設けられ、前土間西端部分に奥行 1 間の小上がりを配し、通り土間に向かって階段を設け、反対の北妻壁には仏壇を祀る。1 階最背面はヘヤ（6 畳）とし、北壁沿いには敷鴨居が残り、当初は押入を設けていたとみられる。また、ヘヤは土間通りからやや引き込んで配置し、1 畳大の板間の小上がりを設ける。

2 階は階段先の土間上部に渡り廊下を設け、渡り廊下を矩折れしてオモチニカイへと至る。オモチニカイはともに 6 畳間とする 2 室に分け、南半の室には床の間を構える。仏壇上部には物置部屋を設ける。ヘヤ上部の最背面は 8 畳の和室とするが、この部屋は昭和 40 年頃に新造したものであるといひ、「建物届」に記載されるように、ヘヤ上部に当初居室はなかったと考えられる。オモチニカイ正面側は出梁造として縁を設ける。

軸部は 1・2 階ともに方 105mm 前後の角柱とし、内法高に差鴨居を渡して、根太をかけ、2 階床を支持する。1 階ミセと通り土間境に独立して立つ柱は方 175mm の小黒柱、階段横に立つ柱は 222mm × 178mm の大黒柱とする。ともに胴差で止まり、2 階までは立ち上がらない。

先述の小黒柱の足元には框痕跡が確認でき、またこの柱にかかる南北方向の横架材には3本溝が彫られる。つまり、かつてはこの柱より前方を前土間のミセ、後方を床張のオイエとし、両室間に建具の間仕切りを設けていたことがわかる。この改修は祖母が購入して以後の改修であろう。また後世の改修

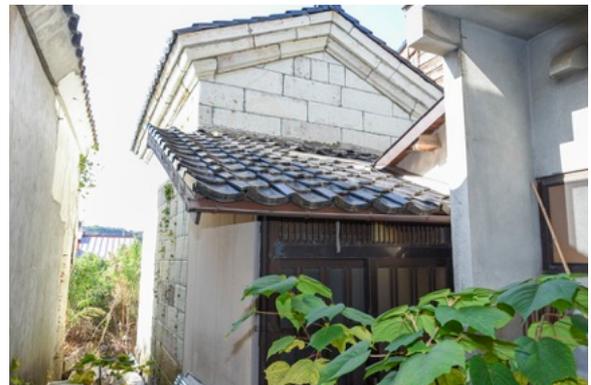
図4-4-7 石蔵外観 東から

なお、石蔵は昭和 24 年（1949）に建築したといひ、同末広町に建つ影山省三家（pp.38-39）の石蔵はこの石蔵を見て、その後建てられたものという。

なお、当家の敷地最奥部には、切妻造、妻入、棧瓦葺の石蔵が東面して建つ。東町から望み見える土蔵群の一つである。妻飾には山形に屋号の頭文字「半」の文字がある。当主への聞き取りによれば、末広堂（pp.36-37 参照）の石蔵が先に建てられ、これを見てその 2 年後（昭和 30 年代前後）に建てたという。群馬県から石材を取り寄せ、石工も派遣して、住み込みで石材加工などをおこない建てたそうだ。石材の特徴から、群馬県太田市でかつて産出された藪塚石と思われる。藪塚石は大正期に最盛期を

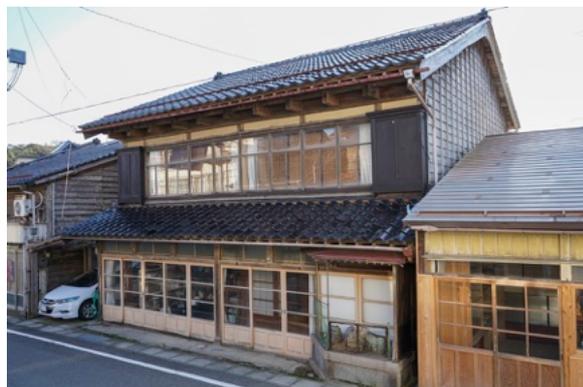
図 4-5-2 正側面 北東から

1階の表構は正面および前土間に面した南側面をガラス障子戸とガラス欄間で構成する。2階の表構は正面がガラス障子窓で、両端に戸袋を設ける。全体としてガラス製の建具が多用され、また各階の軒高も高く、近代的な外観をみせる。2階正面の軒は出桁造で、軒が深く差し出される。腕木は木太く、腕木の間には鏡板で軒小天井が張られ、荘厳性を高めている。

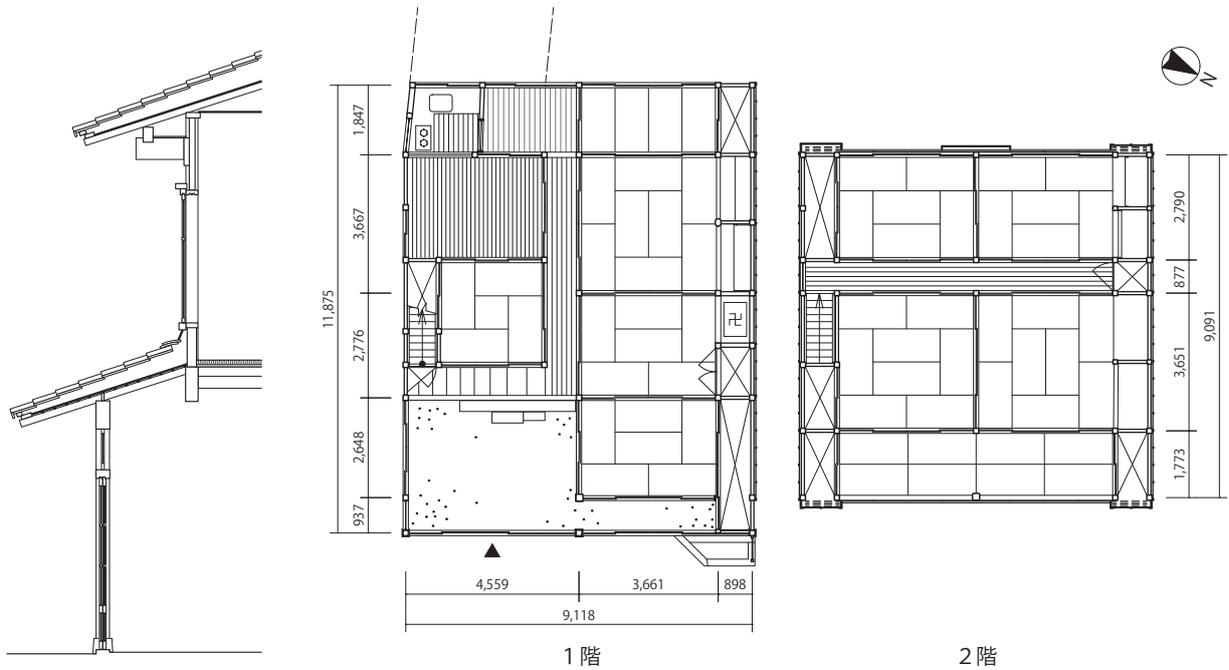
図 4-5-4 矩計図 1 : 80

主屋は昭和 26 年頃の建築といい、他の伝統的町家とは異なり、通り土間をもたない近代的な間取りである。1階平面は正面を前土間として、床上は桁行中央に設けた中廊下を介して、左右に 2 室ずつ並べる。正背面を下屋とする町家で、正面は前土間、背面は広縁や水まわりが位置する。2階は梁間中央に中廊下を通し、その前後に各 2 室を並べ、正面に幅 1 間の広縁が備わる。主屋正面北端にある石製壇

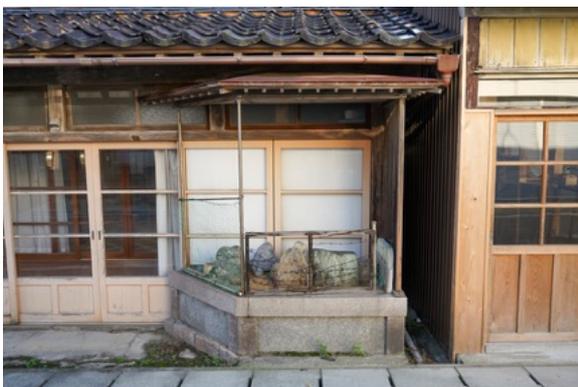
図 4-5-7 主屋前の石製壇正積の展示台 東から

正積の展示台は当初のものという。1階正面の前土間部分は、20 年ほど前に一部が居室化された。その他は大きな改造はなく当初の姿を良く残す。

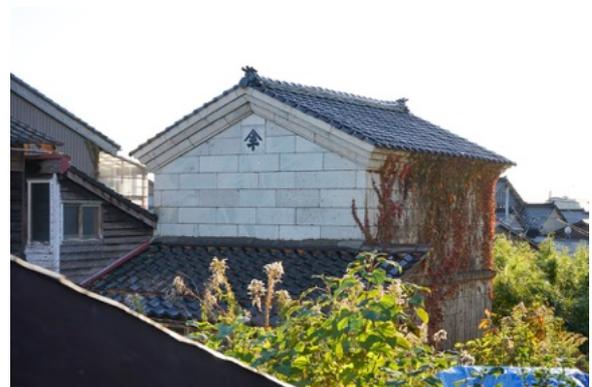
図 4-5-9 石蔵正側面 北東から

迎え、昭和35年（1960）には生産が終了しており、当石蔵の建築年代とも整合する。関東の土着的な素材と技術が海を越えて伝搬し、この町に根付いた点

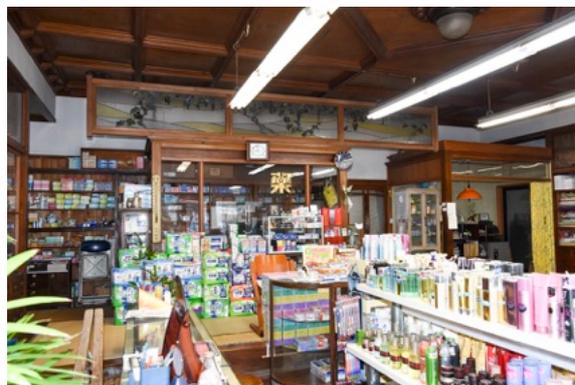
図 4-6-3 洋風意匠の主屋店舗空間 東から

主屋は店舗および住居として使われる。1 階は正面側に間口いっぱいにおミセを配し、その背面西側にザシキ、東側にチャノマを並べ、さらにそれら背面には一部をへやとした広縁を配す。ミセは総奥行 5 間半で、前面 3 間半が土間、背面 2 間半が床土となる。天井は格天井で、壁との取り合いにクラシズム風の持送りをもつ。天井中央は 45 度回転した格間となり、中央に円形の照明を取り付ける。東西両側に 3 間幅の商品棚と 2 間幅のガラストップのカウンターを備える。商品棚は 3 段構成で、下段を引出し、中段・上段を前面に木枠ガラス引違い戸を備えた棚とする。床上部東側に販売ブース、西側に

畳敷の事務ブースを設ける。いずれも柱と横架材で囲まれ、頂部にコーニス風の飾りをもつ。構成や細部意匠が両ブースで異なるため、設置には時期差がある可能性がある。販売ブースの上部には、幅3間のスタンドガラスが載る。これは後述するように、当初1階表構の欄間に取付けられていたものであり、後にこの場所へ移設された。味方硝子（現、株式会社アジカタ）がイタリアより輸入したものと伝

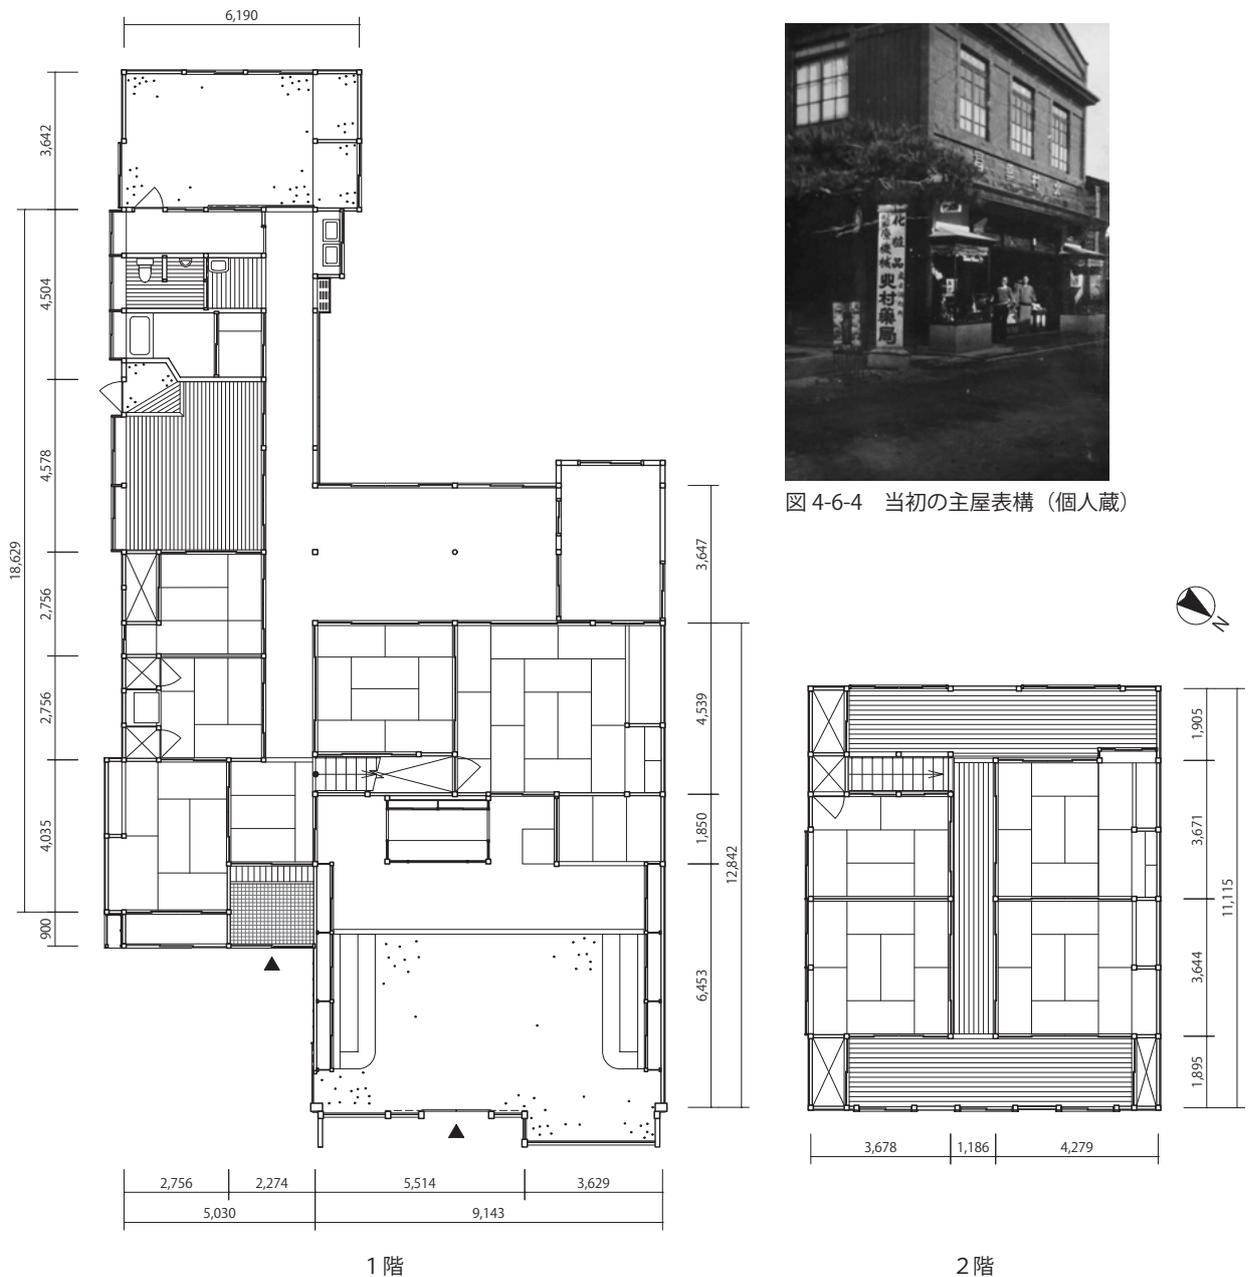
図 4-6-5 主屋および付属屋平面図 1 : 200

管室が設けられ、販売ブースと事務ブースの間に地下へ繋がるハッチが開けられる。薬品保管庫は鉄筋コンクリート壁で囲われ、両側に木製棚が設置される。オミセ背面のザシキは12畳半と大規模で、床の間は平書院付き、脇床は天袋と袋棚を備え本格的である。広縁は奥行2間と非常に広いが、当初は1間のみで後に拡張されたとみられる。

2階は南北方向に中廊下が通り、東西にそれぞれ2室ずつ居室を設ける。南北端にはそれぞれ1間幅の広縁を配す。西側の2室は床の間を備えたザシキで、ともに8畳の規模をもつ。南側のザシキが最も格式が高く、付書院、床脇に天袋および違い棚を備える。ザシキ間の欄間は格子に組んだ竹に斜材を組み合わせ、独創的である。

主屋の東に接続した付属屋は平屋建てで、西側に廊下を配した片廊下型の間取りである。廊下に沿って正面側からオウセツマ、ブツマ、ジョチュウベヤ、オカッテ、フロ、トイレ、センタクを配し、センメンのみをトイレと対面させ廊下の西側に置く。居室部は改造を受けず当初のままとみられるが、水まわ

りは改造を受けており、フロは当初の台所で、トイレが当初の風呂、センタクが当初の廁であった。ただし、現トイレの天井は当初の宝形造風の天井が遺存しており、当初の風呂場の雰囲気伝える。センメンやオウセツマの建具は格子と曲線を組み合わせ、透明ガラス、型板ガラス、擦りガラスを効果的に使い分けるなど、主屋同様に意匠性が高い。付属屋のみの間取りをみると片廊下の特異な平面計画とみえるが、主屋と一体でみれば、付属屋の廊下を境に西側にオミセやザシキの接客機能を配し、東側に生活機能をまとめていることがわかる。すなわち、明治後期以降の中産階級住宅の典型的な間取りである中廊下型住宅と同様な構成をもっており、分棟形式で中廊下型を計画したものと推測される。

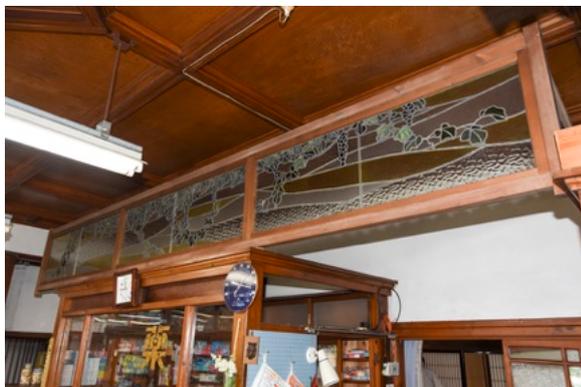
図 4-6-6 主屋販売ブース上部のスタンドガラス 北から

わり、葡萄とアイビーをモチーフにしたデザインはアールヌーヴォー風である。オミセとザシキ境の引違い建具は、格子を基調としながら一部円弧状の曲線を採用し、これもアールヌーヴォー風の意匠をもつ。いっぽう、廊下との境の建具は格子に三角形のモチーフを配し、アールデコ風である。いずれも、透明ガラス、型板ガラス、擦りガラスを巧みに使い分け、高い意匠性を示す。オミセには地下に薬品保

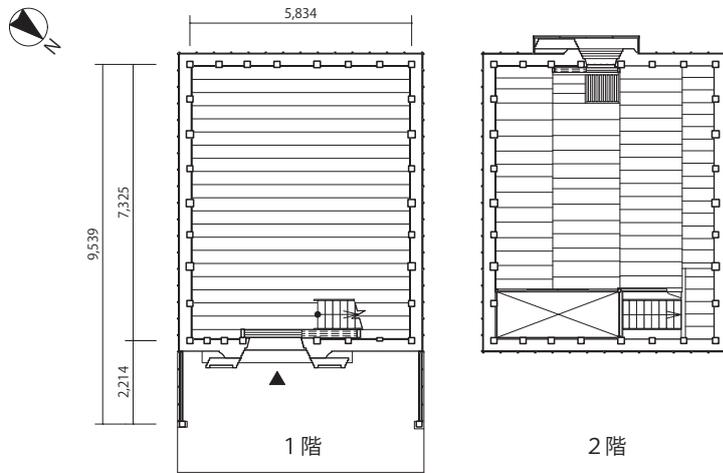
図4-6-10 土蔵平面図 1:200

土蔵は棟札が残り、明治20年(1887)の建築であることがわかる。外壁は押し縁下見板張で覆われる。小屋組は登梁、水平梁併用で京呂組である。水平梁は、くの字状に屈折した径の大きな材が用いられ、堅牢な造りであることがうかがわれる。納屋は外壁を下見板張とし、内部は土壁のままである。小屋組は水平梁が架けられ、京呂組である。納屋は主屋、付属屋とほぼ同時期の建設とみられる。土蔵、納屋とも改造は少なく、当初の状態をよく残す。

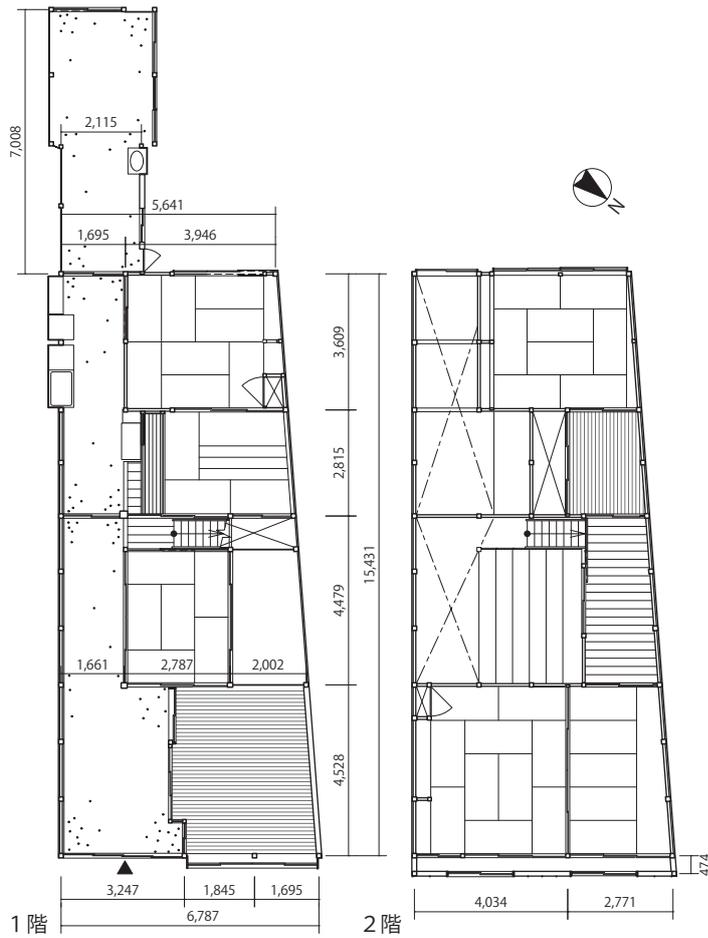
図 4-7-4 主屋平面図 1 : 200

主屋は東に通り土間を配した当初1列4室の間取りとみられる。近年所有者が変わり、かつての室名は不明であるが、ここでは便宜上、伝統形式に倣って各室を呼称する。

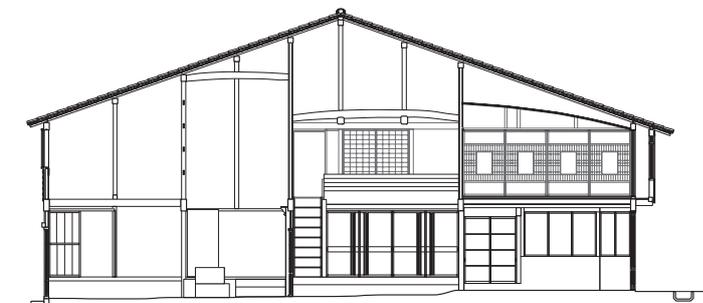
図 4-7-6 主屋断面図 1 : 200

柱は方110mmで、1・2階で柱径に変化はない。側柱には胴差を渡して2階の間柱を立てる。オイエと通り土間境には小黒柱と大黒柱を配し、いずれも胴差で止まり、2階までは立ち上がらない。

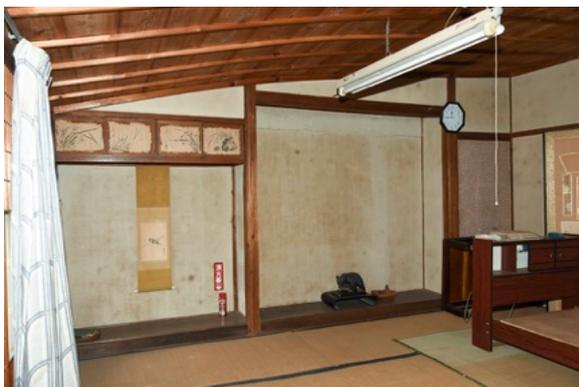
図 4-7-8 主屋オモテニカイの床構え 北から

1階の間取りは正面から改修されたミセ、2室に分けて後補の天井を張ったオイエ、ダイドコロ、ヘヤと並べる。各部屋とも後世の改修があるが、痕跡から当初復原が可能である（図4-7-7参照）。ダイドコロは一部に当初の板間を残す。2階は正面にオモテニカイ、背面に物置とウラニカイを設け、オイエ上部の西端は正背面をつなぐ階段室とする。オモテニカイは2室に分け、東の部屋に床の間を構え、正面側に縁を設ける。オモテニカイの床の間は付書院を備えた格式高い造りとする。通り土間上部はオモテニカイ以外を吹抜けとする。

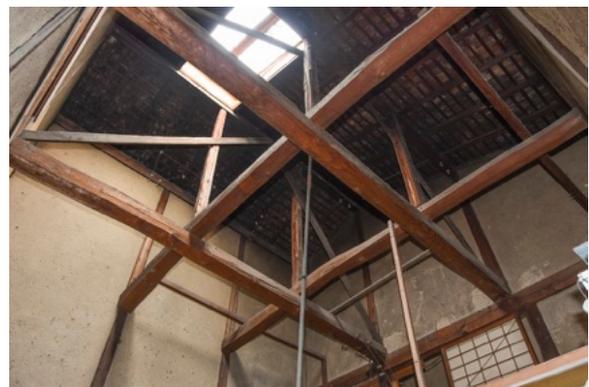
図 4-7-9 主屋オイエ上部の吹抜け 東から

当初平面は復原図のとおり、1階ミセを一部前土間とし、西端1間分は正面まで床を張る。オイエは上部吹抜けの一室空間とし、上手に階段を設け、当初のヘヤに床の間はなく、土間境に押入を設ける。表構は古写真から、正面を腰付引違いガラス障子戸とし、2階は西端に戸袋を備えた一本引きの板戸もしくは腰付ガラス障子戸であったと考えられる。

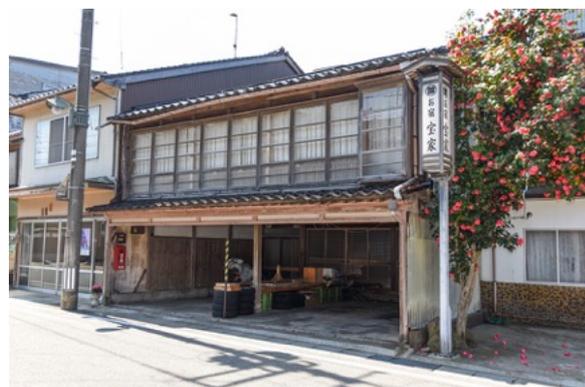
図 4-8-2 正側面 北から

表構では正面側柱筋に架かる大梁には建具等の痕跡はなく、現在の下屋正面に掃出しの引違い建具を入れていたとみられる。2 階は当初形式を残し、ガラス障子戸で西端にガラス障子の戸袋を設け、すべてガラス張りの近代的な意匠とする。

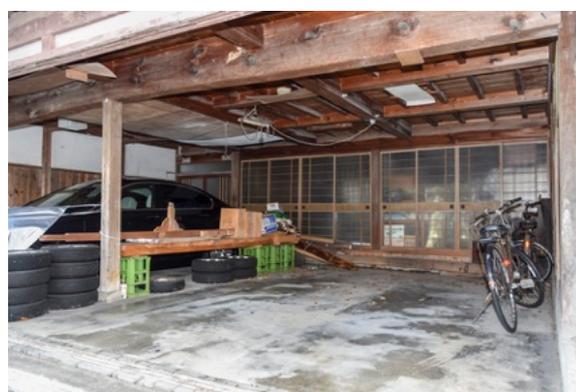
図 4-8-3 前土間の旧ミセ部分 北から

た。1階2室目は下手にオイエに相当する室(8畳大)、上手に7畳間を設ける。オイエ上部は吹抜けとし、梁組をみせる。3室目は通り土間の先に台所、上手には正面側に板間のブツマ(4畳大)、背面側にへやに相当する居室(6畳)を設け、最背面に縁を張り出す。板間のブツマは小木町の伝統的な間取りでは食事をおこなう場、いわゆるダイドコロに相当するが、当家では昔からブツマとしてのみ使用するという。

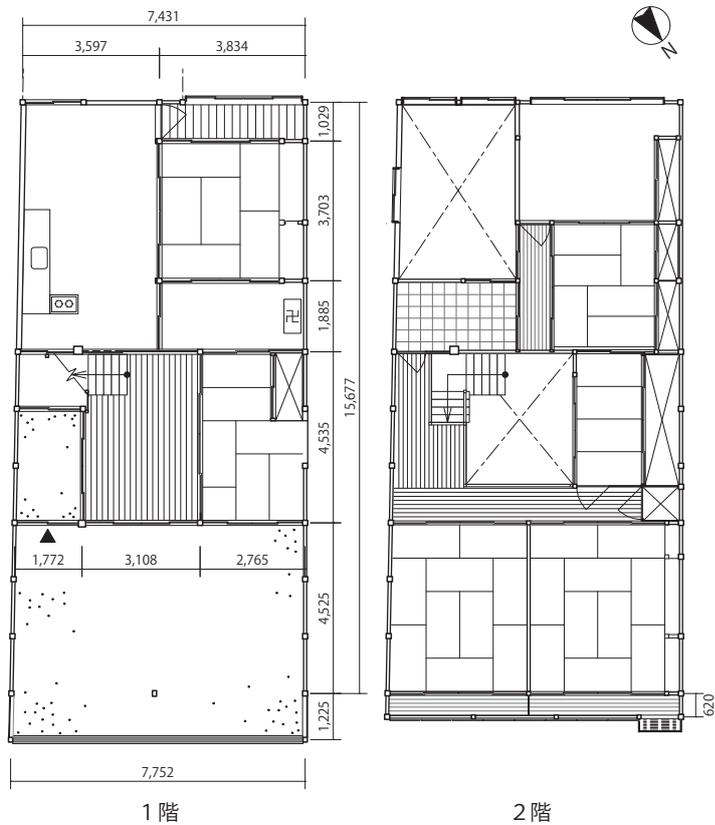
図 4-8-5 平面図 1 : 200

主屋は切石土台上に方 135mm の角柱を立て、胴差を渡し、柱上には梁および桁を載せる。2 階の間柱は方 105mm とし、1 階および側柱に比して細い。通り土間とオイエとの境には正面側に小黒柱、背面側に大黒柱を立てる。大黒柱は 2 階までのびる事例である。

主屋は桁行4間半、梁間9間、2階建、切妻造平入、棧瓦葺とし、間口の広さは中規模である。1階の間取りは東端に通り土間を配する当初2列3室の形式とし、現在車庫の1階正面側(ミセ)は後述のとおり、前土間形式で、街路に面して下屋を設ける。改造のため、床張の有無はあきらかにできなかつ

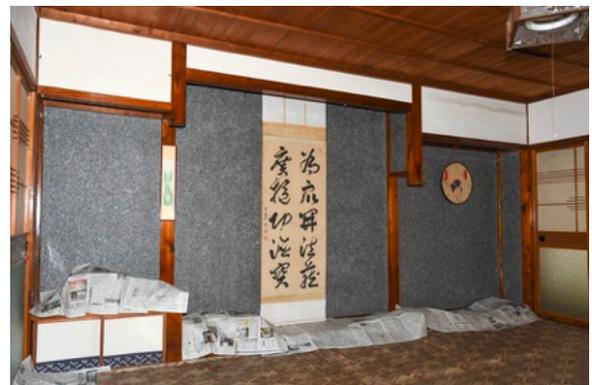
図 4-8-8 オモテニカイの床構え 南から

2階は通り土間上部に、オイエから上がる階段および渡り廊下を設け、渡り廊下は正面側で矩折れして、オイエ上部に張り出し、西妻壁まで間口いっぱいに続く。正面側のオモチニカイは2室に分け、いずれも梁間を2間半とし、1階柱筋と揃える。オモチニカイ正面側には縁を設ける。1階7畳間の上部には居室を設ける。通り土間上の渡り廊下から背面側にさらに3畳大の廊下空間を設け、1階ブツマおよびへやの上部は改修した2室の6畳間とする。

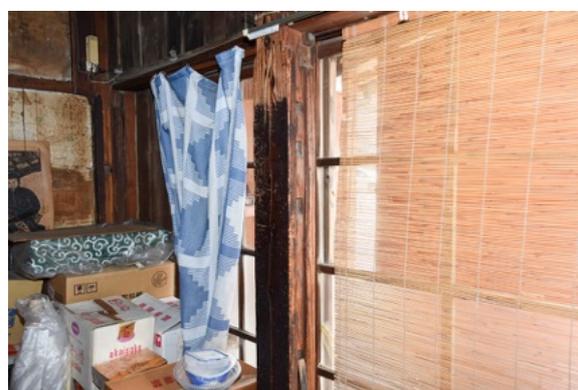
図 4-9-3 正面側柱に残るすり上げ戸の痕跡 南から

切りが入っていたとみられる。また、正面側の建具は、現在はサッシを入れてガラス戸としているが、正面の側柱にはすり上げ戸の痕跡が認められる。ミセの背面側は10畳大のオイエで、上手半間に床と仏壇を設ける。ナンドは、土間から1間の位置に間仕切りを設けて2室に区切っているが、柱には壁の貫穴の痕跡があり、当初は土壁でふさいでいた。部屋は6畳大で、上手に半間の押入れを設ける。ナンドの土間側は板間で、かつてはここで食事をしていたという。この板間部分に2階に上がる階段を設けている。2階はナンドの上部を座敷とし、オイエの上手半間に廊下を設け、それ以外のオイエの大部分とミセの上部は吹抜けとする。2階座敷は8畳大の部屋で、下手の正面側を床とし、その背面側は引違い戸を入れて1階の板間から上がる階段につながる。この引違い戸が入る部分の柱には内法よりも低い位置に鴨居の取り付け痕跡があり、当初はこの部分は出入口ではなく、棚などがあり閉じていたと判

村勘商店は、正確な建立年代はあきらかではないが、明治初期ごろの建築とみられ、小木町の中でも最古級の物件である。改造が施されているものの痕跡から当初平面は復原可能であり、表構のすり上げ戸の痕跡も残る。火災前の町家の様相を伝える貴重な物件である。 (大林 潤)

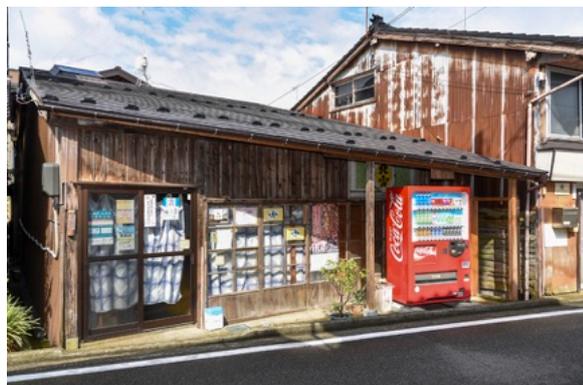
図 4-9-2 正側面 東から

敷地は短冊形でやや撥型を呈するが、主屋部は浜町通りに面して建つ。街路に対して敷地が南に振っており、建物も庇を斜めに張り出している。主屋の西には土蔵、離れなどが建つ。なお、当家は平成24年（2012）に京都府立大学大場研究室によって詳細調査が実施されている。

き取りによると、北隣に建つ佐々木時計店 (pp.50-51、明治14年) とほぼ同時期の建築とのことである。屋根はもともと木羽葺であったが、その後トタン葺となり、2年前にガルバリウムに葺き替えている。また、2年前に背面側に建物を増築し、その際2階座敷の窓を切り縮めたという。

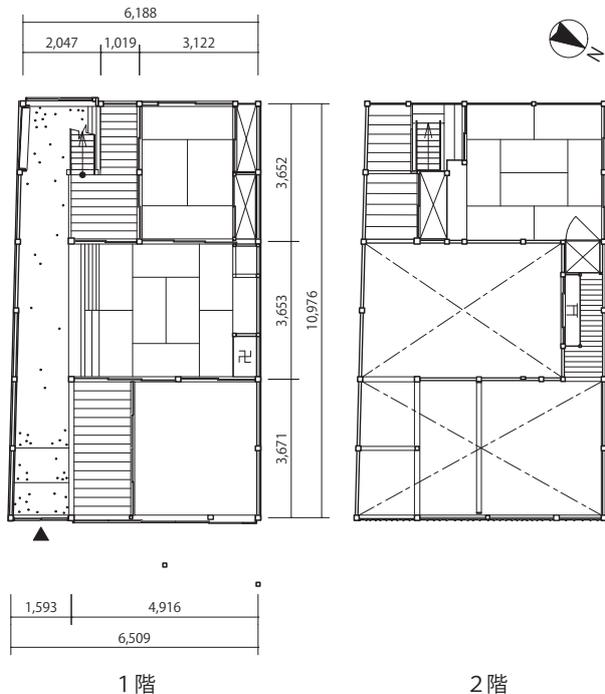
図4-9-5 平面図 1:200

主屋は、1列3室型の平面を基本とする。南側を通り土間とし、北側を居室とする。居室は正面から奥行2間のミセ、オイエ、ナンドとなり、ミセは土間から1間の位置で間仕切りを入れるが、これは後世の改造で、当初は土間から1間半の位置に間仕

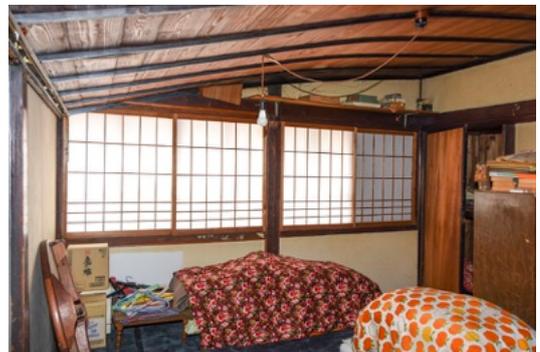
図4-9-8 2階座敷 南から

断できる。また上手側の壁面は、現在は全面腰高窓としているが、この柱には壁貫の痕跡があり、この面も当初は壁で閉じていたと考えられる。さらに背面は現在は壁で閉じているが、所有者への聞き取りによると、かつては張り出して窓を設けていたという。座敷と2階廊下の接続部分は開き戸を設けており、現在は半畳大の物入としている。しかし、2階廊下のミセ側には壁や建具の痕跡はなく開放とし、部屋境の差物の上部に、はしごをかけた痕跡があることから、当初はミセの上手からこの廊下へ上がり、2階背面側の座敷に接続していたと考えられる。

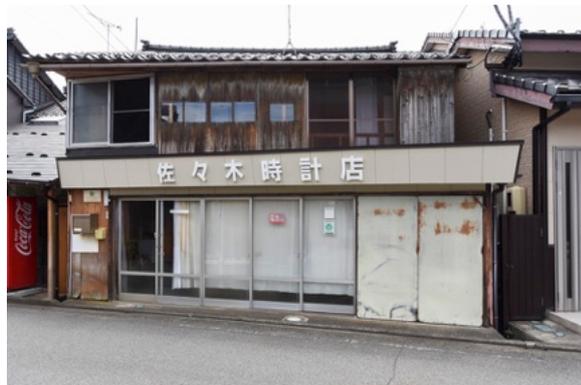
図 4-10-2 主屋正面 東から

(10 畳)、ダイドコロ（4 畳大）、ヘヤ（8 畳）と並ぶ。台形の敷地形状は通り土間で吸収し、土間床は 50 年ほど前にコンクリートに改めたという。ダイドコロおよびヘヤ横の土間部分は一体的にダイドコロと呼称され、ダイドコロ南のオイエ側に当初カマドを設けていたという。ミセ正面側は 50 年ほど前に下屋とし、正面北端を一部板敷としたという。オイエは北端に仏壇を設け、現在の土間境の間仕切りは後補の建具である。オイエ南の土間に階段を設ける。ダイドコロはフローリング敷であるが、当初は板間とみられ、土間境は一段下がる。ヘヤは南面および北面東半に物入を設け、北面西半に床の間を構える。ダイドコロとヘヤはオイエ・土間境の柱筋よりもやや引き込んで配置する。

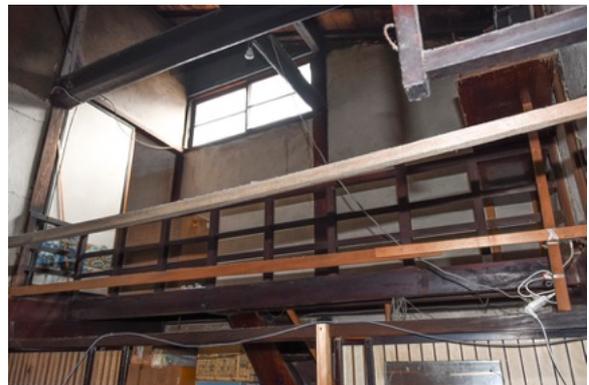
図 4-10-3 オイエ上部の渡り廊下 北西から

2 階は、通り土間上部に渡り廊下を設け、正面側に 1 室空間のニカイ（14 畳）、オイエ上部の北端およびダイドコロ上部に物置を設ける。オイエ上部およびダイドコロの土間上を吹抜けとする。ニカイは南から 1 間半のところに敷居および鴨居を設ける。ニカイ正面の縁は手すりを備え、南端は敷地形状に即して隅を落とす。オイエ上部の吹抜けは梁組をみせ、現在、神棚は渡り廊下西端の上部に祀るが、かつてはオイエ吹抜けに面した 2 階東西両壁に双方が向かい合うように祀っていたという。

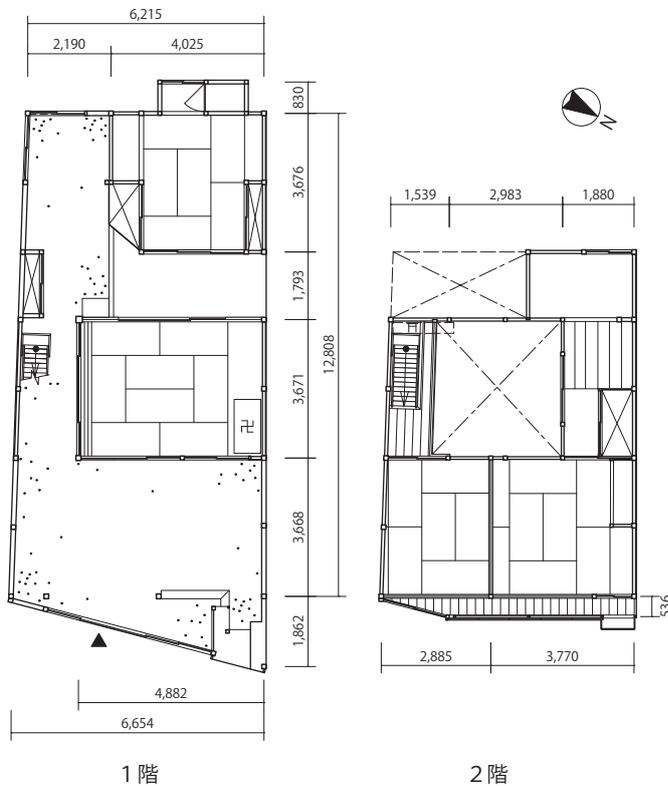
図 4-10-4 平面図 1 : 200

間取りは南側に通り土間を配した前土間形式の 1 列 3 室型とし、正面から全面前土間のミセ、オイエ

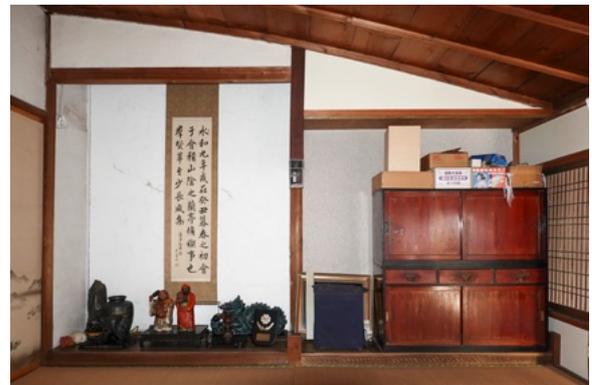
図 4-10-8 ニカイの床構え 南から

け、差鴨居を受けている。ニカイは奥行2間とし、ニカイ背面側の柱筋は1階オイエ・ミセ境の柱筋と揃い、オイエ上部にはニカイおよび廊下等は張り出さない形式である。ニカイは中古の改修によって造作されたとみられ、北面に構える床の間もこの時設けたとみられる。

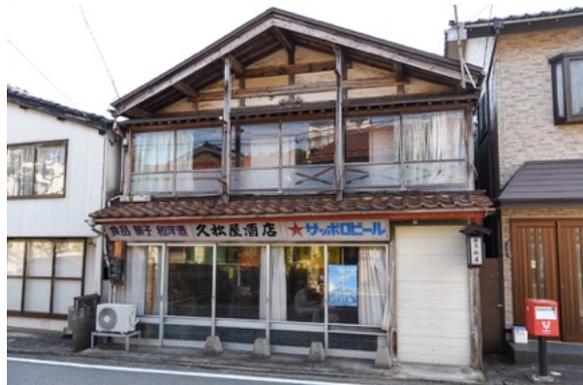
図 4-11-2 正側面 北から

軸部は方 105mm の角柱とし、内法高に差鴨居を渡す。オマエと渡り廊下間には正面側に小黒柱、背面側に大黒柱を立て、いずれも東西方向の横架材を天載せして 2 階までは立ち上がらない。当初の表構は、1 階では敷鴨居に 5 本溝が確認でき、引違いの板戸もしくはガラス戸であったとみられる。2 階は出梁造として縁を張り出し、間口を 3 間に割って引違いガラス戸を入れる。

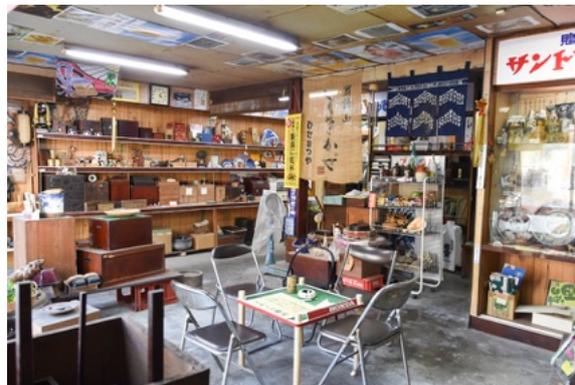
図 4-11-3 ミセ内観 北から

1 階ミセは土間境に独立柱が立ち、オマエ側と西面に框痕跡が残り、かつてのミセはこの柱筋を境として、前土間と小上がりに分けられていたと考えられる。また、渡り廊下も 2 時期の改修痕跡が確認で

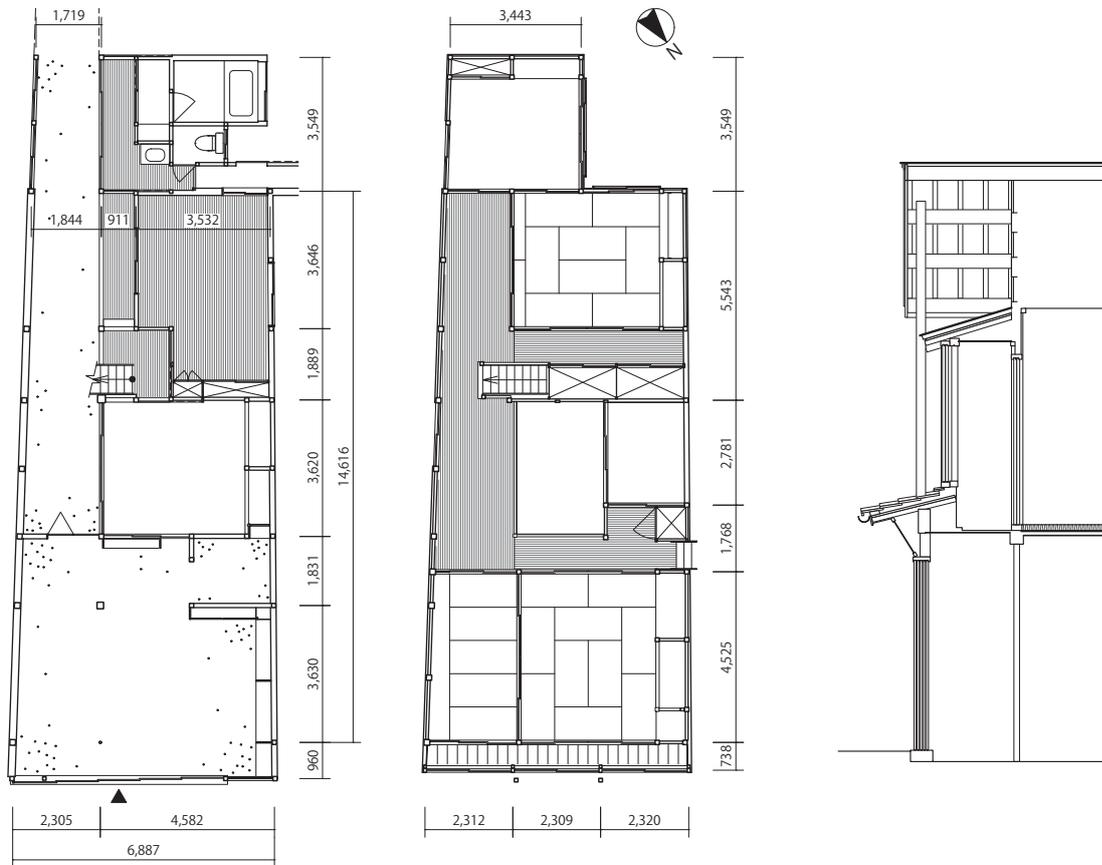
1階  
図 4-11-4 平面図 1:200

主屋の間口は敷地形状に沿って、正面側よりも背面側をやや短くする。2階建、切妻造妻入の建物であり、泉町の町並を構成する切妻造妻入町家のひとつである。間取りは東に通り土間を配する前土間形式の 1 列 3 室の構成で、正面から奥行 3 間の全面前土間とするミセ、床の間を有する 8 畳のオマエ、階

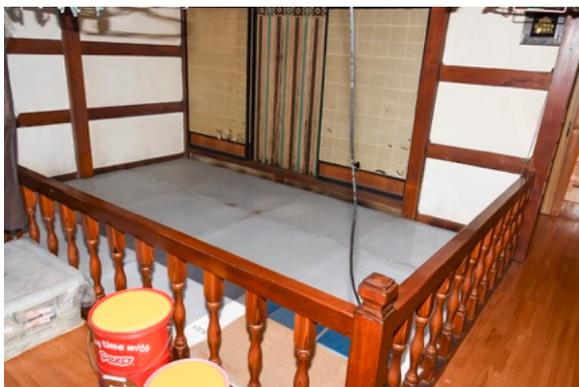
図 4-11-6 オマエ上部の吹抜けに設けた天井 東から

2 階は正面にオモチニカイを設け、オモチニカイは東を間口 1 間、奥行 2 間半とし、西半は床の間を構えた 10 畳間とする。オモチニカイ正面側には縁を設ける。オマエ上部は西壁に沿って 3 畳大のモノオキを設け、東妻壁沿いに間口 1 間ほどの渡り廊下を設ける。この間には 2 階床高に後補の天井を張るが、かつては吹抜けであったとみられる。渡り廊下はオモチニカイ背面側で矩折れし、西にのびて、新宅へと接続する。階段より背面側は半間幅の廊下を挟んで床の間をもつウラニカイを設ける。渡り廊下の背面側もフローリング敷の廊下が続く、最背面に角屋として突き出したショサイへと至る。

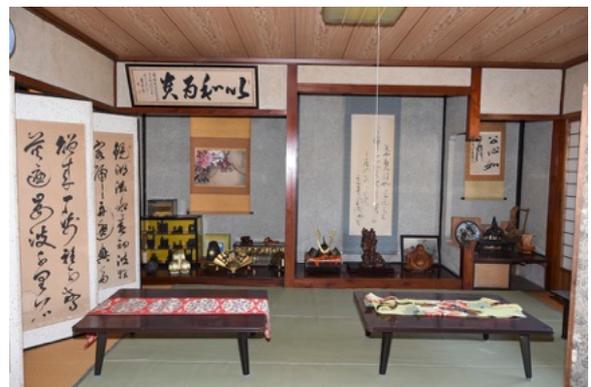
図 4-11-7 オモテニカイの床構え 南東から

当家は当初ミセ全面を前土間とする1列3室型の間取りで、後世の改修があるものの、痕跡から当初復原が可能な部分も多い。2階は渡り廊下の改修や床板の新調などが確認できるが、間取りはよく残り、当初形式に復原可能である。オモテニカイおよびウラニカイは床の間を構えた座敷とし、船宿やそ

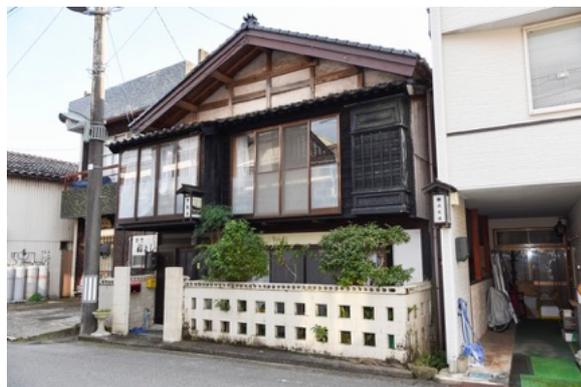
図 4-12-2 正側面 北から

表構は1階および2階の縁まわりに後世の改修があるものの、2階縁の手すりは当初材の一部が転用される。当初の構えは古写真から確認でき、2階は掃出しの板戸であり、現在の戸袋の形式は当初のままであることがわかる。

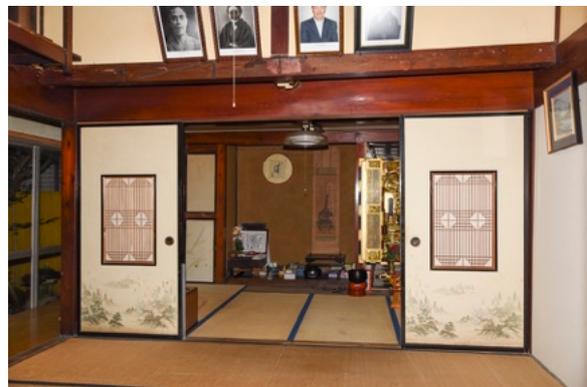
図 4-12-3 オイエからブツマをのぞむ 東から

当初の間取りは東に通り土間を配した前土間形式の2列1室とみられ、主屋背面東半には角屋が突出する。かつての生業である貸座敷の特徴として、階段を2ヶ所に設ける。現在の間取りは1階前列東半を玄関土間とし、前列西半に改修された洋室を設けるが、当初は小上がりをもつ前土間と考えられる。玄関から続く通り土間は、現在床を張る。後列東半は吹抜けをもつオイエ（6畳）とし、西半は上手に床の間と仏壇を構えたブツマ（6畳弱）とする。オ

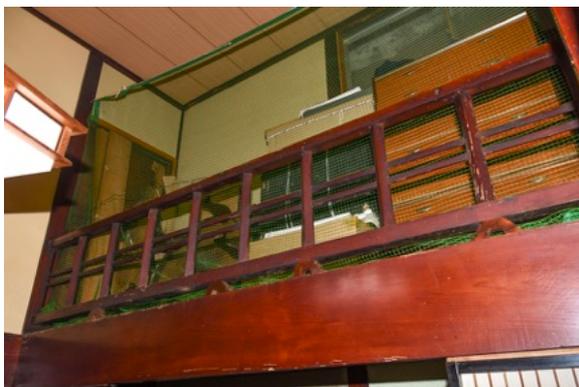
図 4-12-7 オイエ上部の渡り廊下 西から

2階は前列をオモテニカイとし、東半を6畳間、西半を床の間をもつ8畳間とし、正面側に手すりを備えた縁を設ける。この縁の東1間半分は正面側にさらに張り出す増築を加えている。中列には東半に物入、西半に先述の中廊下兼階段室を設け、後列東半はオイエ上部の吹抜けとし、東壁に沿って背面側の階段から続く渡り廊下を設ける。西半は床の間を構えるウラニカイ（6畳弱）とし、この背後にも縁を設ける。主屋背後に突出する角屋も当初より2階建であったとみられ、背面側の階段からのアプローチが考えられる。現在は屋根裏も物置として利用し、2階中廊下天井に昇降口を設ける。

いう。オイエ上部の渡り廊下は現在、使用されていないが、2階物入は後世の造作であり、当初は階段室と一連の中廊下で、渡り廊下とも接続していたと考えられる。

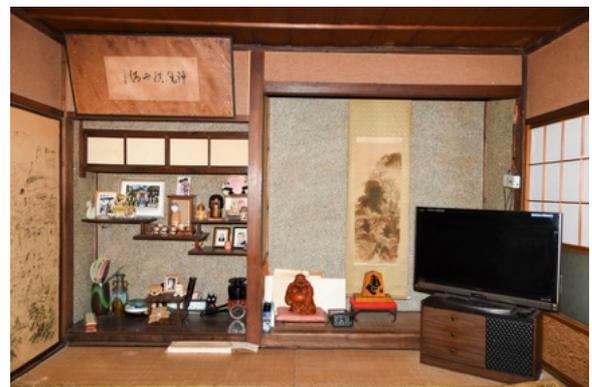
図 4-12-8 オモテニカイの床構え 東から

階の天井高は1階に比べて高く造り、オモテニカイの正面および背面側や2室の部屋境・縁境には欄間を設けて意匠性を高めている。また、オモテニカイおよびウラニカイの床構えは床脇を備えて立派に造り、客室としての座敷空間を惹きたてている。

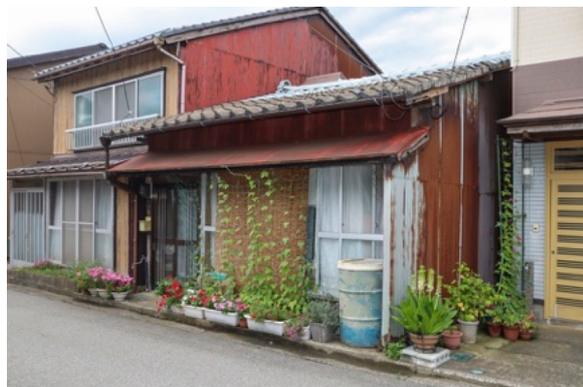
図 4-13-2 正側面 北西から

ミセは 8 畳大の規模をもつ。現在は畳を敷いているが、もとは板間であったといい、オイエよりも 1 段低い。通り土間境は現在建具を入れるが、当初は開放とみられる。また、現在の表構はサッシを入れてガラス戸とするが、かつてはすり上げ戸を入れていたという。

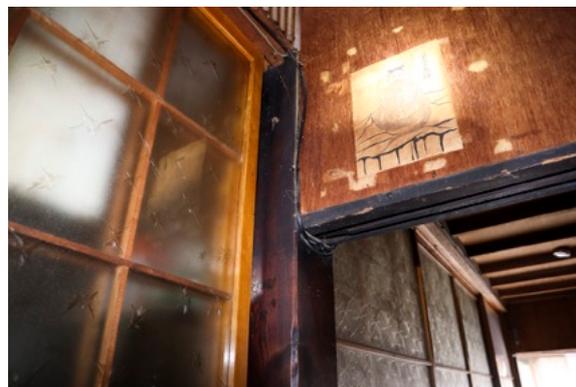
図 4-13-3 通り土間のミセ・オイエ間の垂壁 南東から

主屋は東を通り土間とする 1 列 3 室の構成をとる。居室部は手前からミセ、オイエ、ダイドコロと呼称する。通り土間はミセとオイエの境、大黒柱の筋に垂壁を入れ、ミセ側を根太天井、オイエ側を化粧屋根裏とし、頂部に天窓を開く。しかし、この根太天井は収納を設けるため、中古に取り付けたもの

である。ミセとオイエ境の垂壁には 2 本溝の鴨居を入れる。敷居はないものの、かつてここに建具を入れていたとみられる。

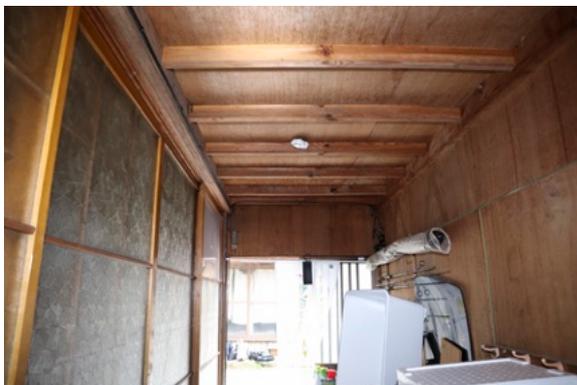
図 4-13-4 通り土間の後補の根太天井 南から

現在の主屋の建築年代を確定させる直接の資料はないものの、小木町で最古級とみられる村勘商店(かしゃ、pp.48-49)で確認したのと同様に、正面にすり上げ戸を用いることや、軸部の部材の風食から、明治時代中期の建築と考えられる。そして、表構のすり上げ戸の撤去、ダイドコロのカマドの撤去と床の張り替え、オイエの天井の付加と通り土間との区画、通り土間のミセ側への根太天井の付加などの改造は、多少の時期差はあるものの、いずれも昭和中期頃のものとする。

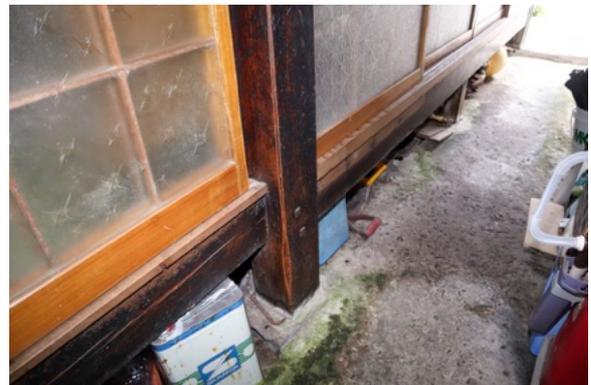
図 4-13-8 付加されたミセ・オイエの敷居 南東から

オイエは 8 畳大の居室で、現在は天井を張り、通り土間との間をガラス戸で仕切り、畳を敷く。しかし、この天井はおよそ 60 年前に、化粧屋根裏に重ねて張ったものという。通り土間との間の敷居も当初材の上に付加された新しいもので、当初のオイエ・通り土間境は開放と考えられる。畳についても中古に敷かれたものといい、当初は板間とみられる。現在は、オイエの西側に神棚と仏壇を備え付けているが、もとはオイエの北面上部に神棚が 2 つ設置されていたという。

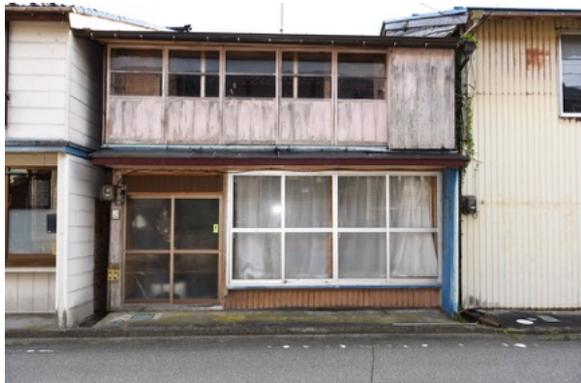
図 4-14-2 正面外観 北から

不明である。なお、現当主によれば、現在のアルミサッシとする以前は、4枚のガラス障子であったという。オマエは7畳半大で、妻側に押入・階段を備える。土間境の柱間装置は後世に付加されたもので、土間境は当初開放であった。妻側では2階の奥行1間の階段室が、正面側では2階表側の部屋の奥行半間分がオマエに張り出し、残りの部分と土間部分を一体として吹抜けとする。2階表側の部屋の柱筋(壁筋)は2階床梁で受けられるが、この床梁の西端は、オマエの正面と背面の部屋境の差鴨居に架けられた妻側2階廊下を支える胴差に渡され、片側は柱で受けられていない。構造的に不安定であったのか、後世に土間境に建具を付加する際に、上記の2階壁筋を受ける床梁下に柱が付加されている。これより後方の土間部分はかつてコンクリニワと呼ばれていたが、昭和40年頃にフローリング敷に改装された。デアドコロは現在、床が張られた土間と一体となっているが、差鴨居等の状況から、当初のデアドコロは4畳大、土間が1間半幅で土間居室境は開放であった。ヘヤも4畳半の小部屋で土間側に押入が張り出す。

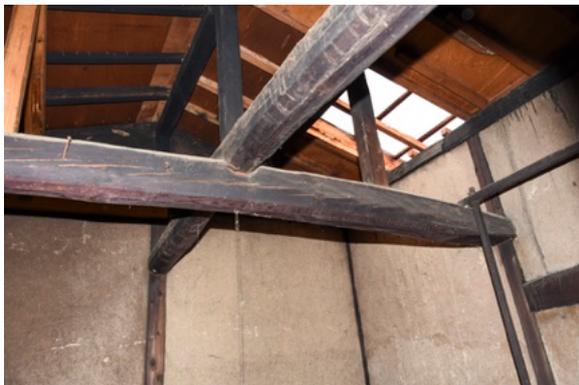
図4-14-6 オマエ上部の吹抜けと梁組 南西から

架構は、前面から3間の位置を棟心とする切妻造とする。正面側は、2階居室部では登梁架構とし、オマエ上部では縦横に柱にホゾ差とした梁を架けて、この梁上で小屋を組み、背面側の居室部では登梁架構とする。2階正面は、現状では張出し部分の下部が鉄板で覆われているために構造は見えないが、1階胴差に直交する大引を持ち出して縁を設け、細い柱を立てているものと考えられ、この部分はあくまでも付加的な構造としている。なお、付底部分は現当主が現在の形式に整備されたが、それ以前も屋根状のものがあったという。背面側は半間幅を下屋とするが、この部分は後世の改造によるもので、当初形態は復原し得なかった。両妻の柱は通し柱とするが、それ以外の柱は管柱とし、2階柱は1階柱よりひとまわり細くして、1階柱の直上もしくは胴差上に載せる。また、2階正面側の部屋の奥行（梁間方向）を1階正面側部屋（ミセ）より大きくとるために、また、妻側に2階廊下を設置するために、オマエ周辺では差鴨居をT字に組んで、その上に柱を載せる

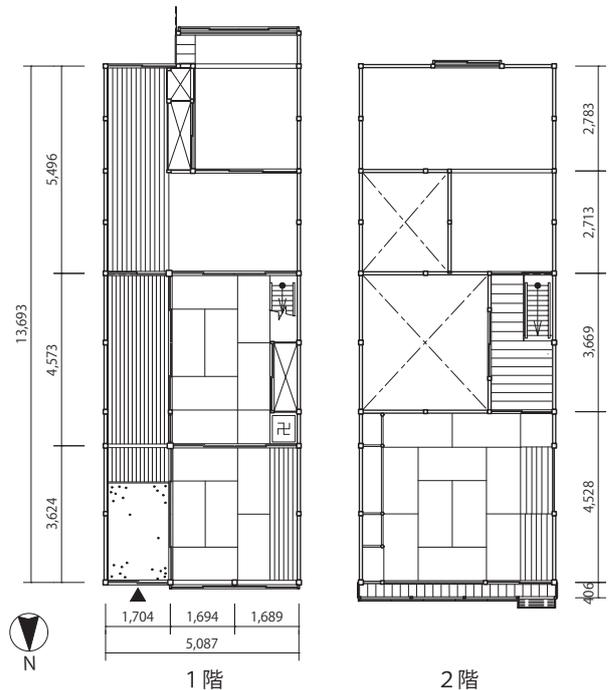
図4-14-5 平面図 1:200

1階は、1間幅の通り土間に、4室の居室からなる1列4室の間取りである。前から、ミセ、オマエ、デアドコロ、ヘヤと称する。ミセは8畳大で、後世の改造により当初の正面柱間装置および内装は

という小木町で見られる独特な構造とする。また、妻壁筋以外では、1階と2階の柱筋心が微妙にずれている部分がある。

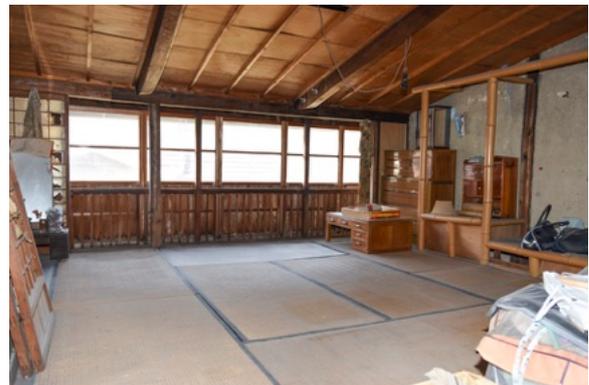
図4-14-7 2階表側の部屋 南から

2階は中央の吹抜け部を挟み、前後に部屋を設ける。表側の部屋(特に呼称なし)は座敷飾りを備えた10畳大の部屋とする。座敷飾りおよび天井等の中古の改造によるものであるが、当初より居室として整備されたと考えられる。正面には内法幅30cm程度の縁が張り出し、居室縁境は障子で仕切る。縁正面には、手すりを設け、手すりの外側で雨戸仕舞
