## 第4章 伝統的建造物の個別解説

表 4-1 2次調査対象物件一覧

## 01 玉野家住宅 主屋

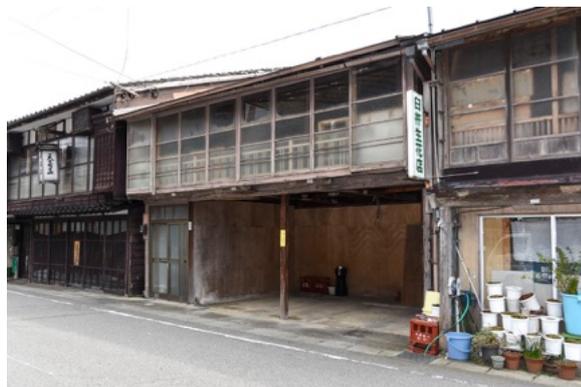
図 4-15-2 正側面 北西から

主屋1階は、東側を幅1間の通り土間とし、西側を居室列とする。土間の戸口は現在サッシの引違い戸となっているが、両側の柱には現在の内法高より一段低く差鴨居の仕口が残る。居室部最前面は現在、土間敷で車庫として利用されているが、土間境には当初の框が残っており、当初は床敷と復原でき、前土間とはならない事例である。正面中央柱が中古材で、対応する奥の部屋境柱の北面の痕跡の有無も確認できないが、梁間方向に架かる2階根太は

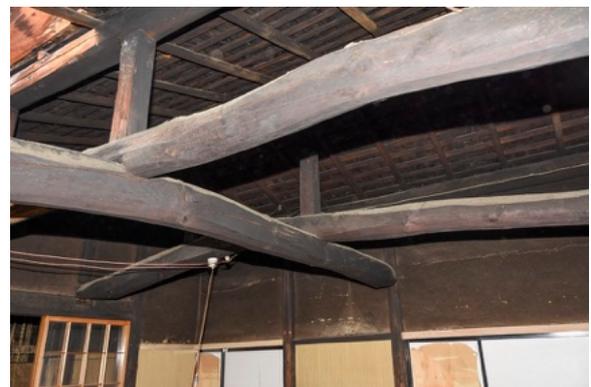
図 4-15-3 オイエ上部吹抜けの梁組 北東から

居室部間口を三分する位置に架かっており、中央の柱筋に対応しないことから、当初は12畳大の一室であったと考えられる。また、現状の土間境の引違い戸は中古の構えであるが、框には2本溝が彫られており、当初から引違い戸で区画されていた。その奥の部屋は桁行方向に二分され、土間境の7畳半間は、土間境を開放とし、吹抜け空間とするいわゆる他家のオイエに相当する。奥の7畳半間は建具で囲われた部屋とするが、現在の押入は中古に付加されたものである。最奥部は6畳大の部屋を置き、土間境は土間と一体とする吹抜け空間とし、板敷の広縁が張り出し、カマドの基礎部が残る。1階背面外側には、腕木による板葺の付底を残しており、主屋背面側の軒の仕様を残す貴重な事例である。

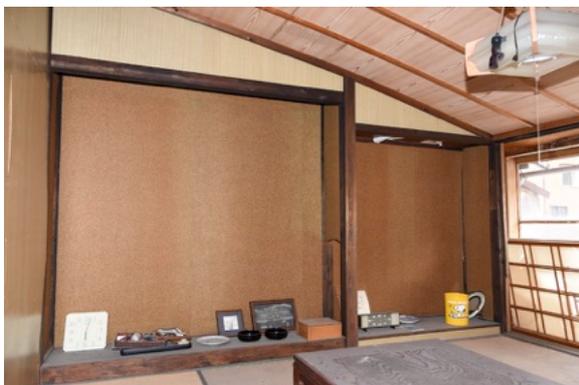
図4-15-6 オモテニカイの床構え 東から

2階は、東妻からL字に廊下が張り出し、正面側に2部屋と、西妻中央に1階の7畳半間に対応する部屋を置く。東妻の廊下の南側は1階土間の吹抜け空間となるため、引違い戸は不要のはずであるが、引違い戸の吹抜け側には棚状のものが設えられており、旅館としての何らかの機能を有していたものと考えられる。正面側の2部屋は、座敷飾りをもつ8畳間と、一部板敷とする7畳大の部屋である。柱、鴨居等は当初材であるが、天井・壁材は中古材である。部屋の正面側には手すりを備えた縁があるが、手すり、中柱、建具は中古材である。桁下に残る痕跡から、中柱は現位置と異なる位置に立っていたと復原できる。西妻中央の7畳半間の土間側には中敷居に引違い戸を立てる。腰部は現在ベニヤ板が張ら

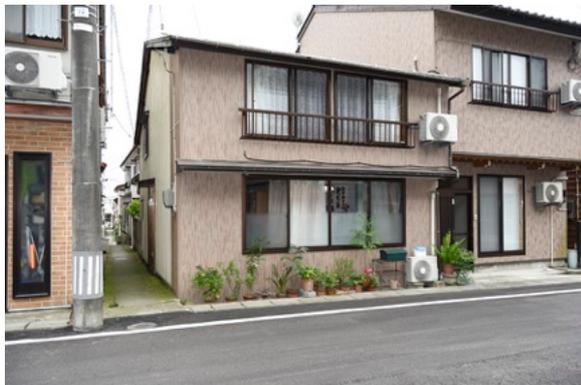
図 4-16-2 正側面 北東から

主屋は敷地いっぱい建つ。玄関は本町通り側ではなく、路地に面した妻面の中央部に設け、引違いのガラス戸とする。内部は、路地側に廊下を通して、上手に居室を構え、本町通りから 3 室並べた 1 列 3 室型の平面形式である。基本的な間取りは踏襲されているものの、内部は改装され、クロスやフローリングなどが施されており、当初の構造材は数本の

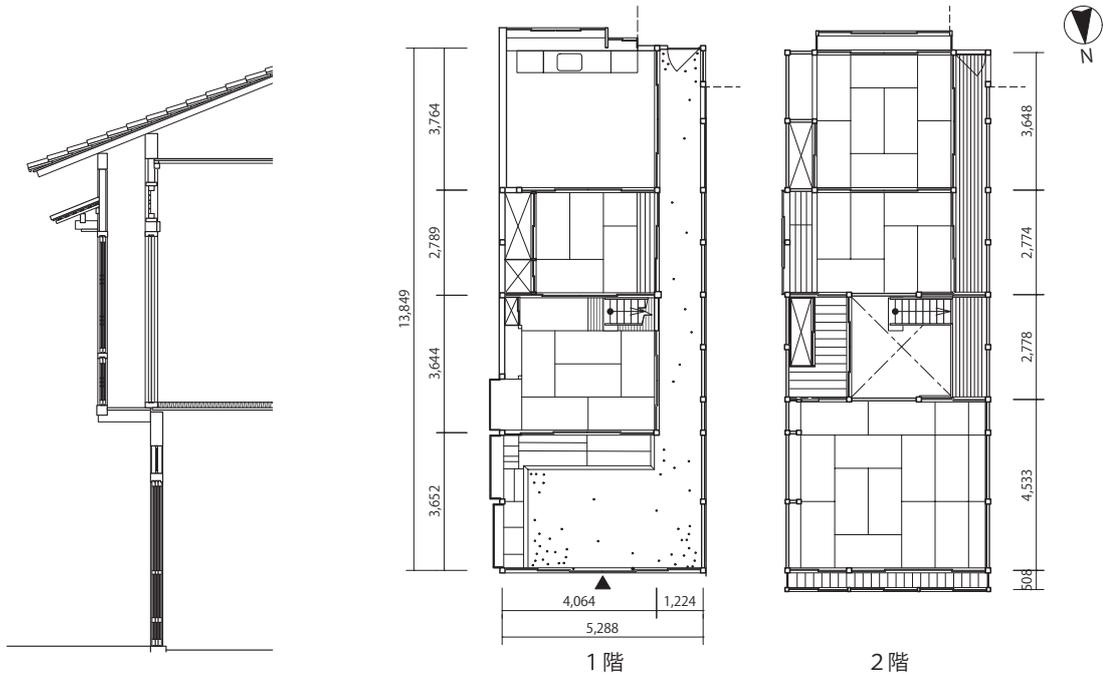
図 4-17-4 矩計図 1:80

主屋1階は西を通り土間とし、前面を前土間とする1列3室の構成をとる。本町通り沿いにおいて西に通り土間を配す稀有な事例であり、奥に建つ土蔵との動線処理を目的とした配置とみられる。居室は

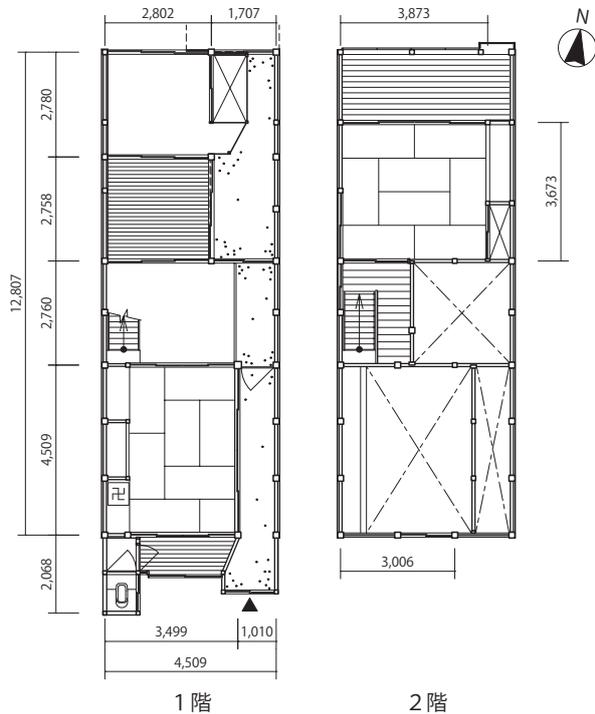
図4-18-3 平面図 1 : 200

2 階はサギョウバの上に幅 1 間の階段室をつくり、背面側の部屋へ通じる。この階段室は北妻からサギョウバへ張り出し、張り出した壁筋は、サギョウバの前後にある差鴨居に掛けられた 2 階床梁で受

けられる。小木町の他の町家の事例では、前から2室目の吹抜けに面して障子を立てることが一般的であるが、ここでは土壁で塞いでいる。背面側の部屋は、現在は座敷飾りを備えた8畳間と4畳間からなる。これら居室に関わる造作はすべて中古の改造によるもので、当初形態は確認できないが、広い一室であった可能性もある。背面側開口部の中敷居も中古材だが、現状の内法の柱面には痕跡がなく、当初も何らかの開口部を備えていたと考えられる。また妻面2ヶ所の引違い窓部分も中古の改造によるもので、当初は壁であったと考えられるが、柱面の貼板のために、壁の痕跡は確認できなかった。

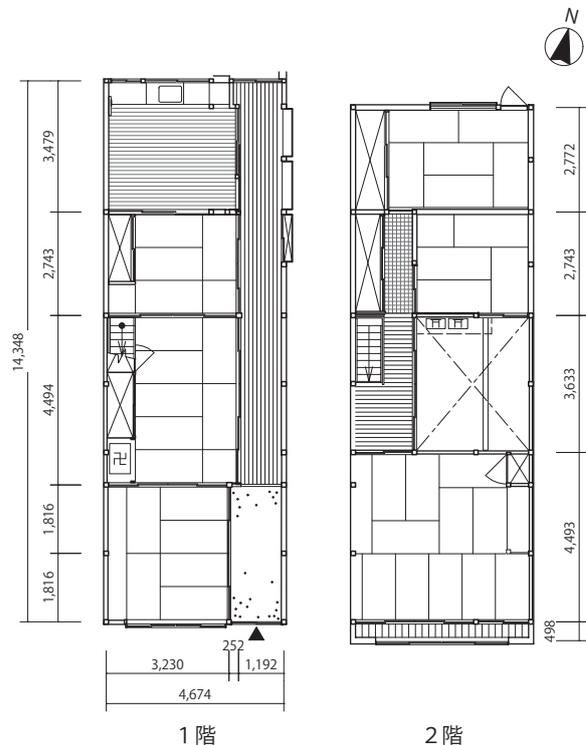
図4-19-6 平面図 1:200

主屋間口は3間弱とし、東に通り土間を配する前土間をもたない1列4室型とする。1階の間取りは正面から、当初板間のミセ（6畳）、上部を吹抜け

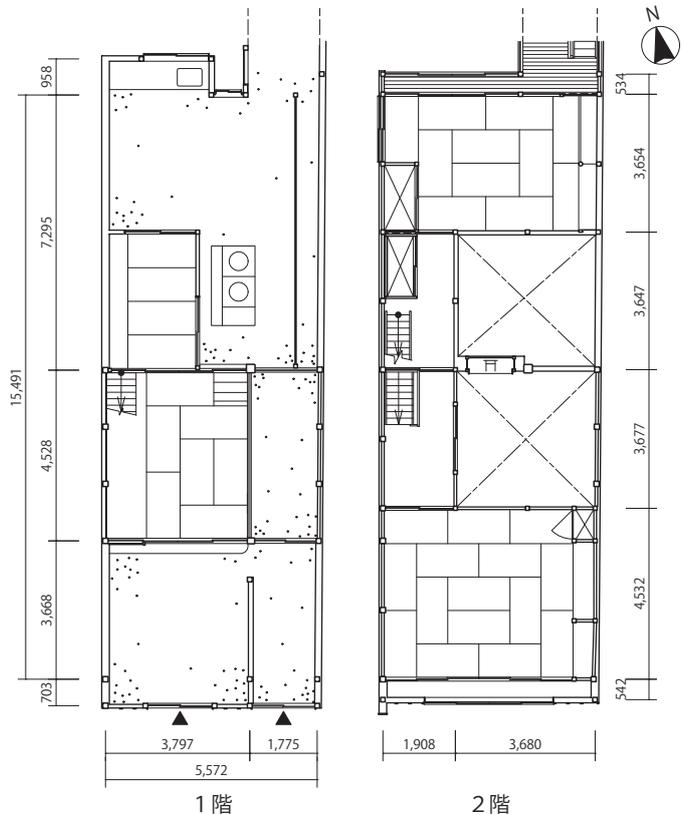
図4-22-4 平面図 1:200

主屋は、整形の矩形に見えるが、実寸法から判断して、正面間口より背面側がやや広く、土間側で調整をおこなっている。現在の1階は、東側に通り土間をとり、西側を居室列とする前土間の1列型の間取りである。通り土間は、前半部は1間幅、後半部を1間半幅とし、ダイドコロに面する土間にカマドを備える。居室部は後述のように改造は大きいものの、正面側からミセ、オイエ、ダイドコロ、ヘヤと称した。正面側では奥行半間部分を下屋とし、当初から下屋は存在したと考えられる。現在は土間敷とするが、東北隅柱の南面には框の痕跡があり、当初は床敷であったことを示す。所有者への聞き取りによれば、昭和36年(1961)までは板敷で、前方下屋部分のみ土間敷であったという。オイエはほぼ当初形式を残し、土間境は開放とし、土間と一体となった吹抜けとする。なお、框上部には2本溝が彫られた極めて薄い敷居が貼り付けられており、これに

対応する鴨居を取り付けた釘痕跡が南東隅柱上の胴差面に残っており、中古の一時期に、ここに建具を入れていたことを示す。西妻から1間東に、前後の胴差間に2階床梁を架けて階段室をつくり、箱階段を設ける。さらに正面(南)側では、部屋境から半間北側に、上記2階床梁から妻柱に2階床梁を架け、2階正面側の部屋背面壁が張り出す。オイエまわりの柱、横架材、箱階段、建具に漆塗を施す上質な仕様としている。現状のダイドコロは新材によって閉鎖的な居室に改造されるが、かつて板敷で、土間と一体となった吹抜けであったという。なお、東南隅の大黒柱北面には、床高より一段低く框痕跡があり、縁のようなものが取り付けいていたと考えられる。ヘヤ部分は現在土間敷の厨房空間に改造されており、当初形態は明確にできなかった。なお、現土間部分東側の半間幅の通路は、厨房と便所への導線を明確に区分するために改造されたものである。

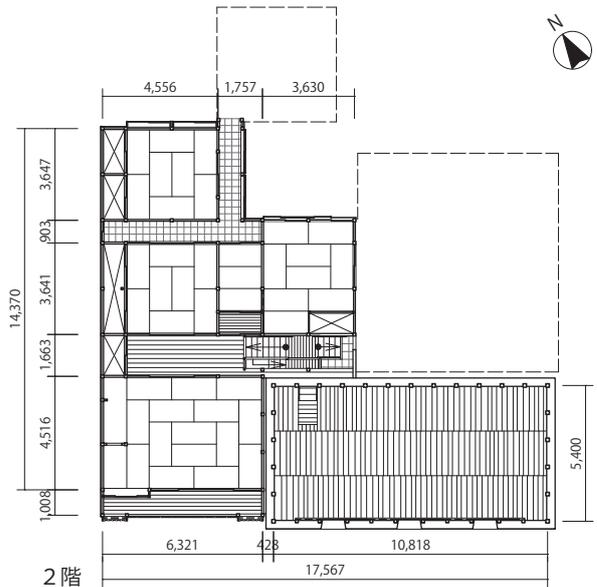
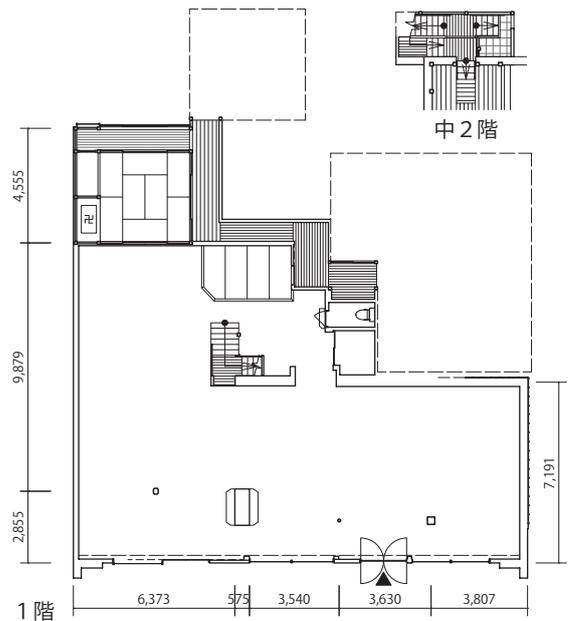
図4-23-5 店蔵および座敷棟平面図 1:300

店蔵1階は先述のとおり、改修された一室空間とし、軸部も覆われており不明である。2階への階段は店蔵背面側の座敷棟との取り付け部分に設けられ、中二階の踊り場を経て、店蔵背面側の壁面から2階へと入る独特の形式である。この階段上部の店蔵背面側の外壁に相当する部分には、入口の内法高に合わせるように下面を虹梁状に欠き込んだ梁を架ける。店蔵2階は板間の一室空間で、軸部は方140mmの太い柱を半間毎に配し、化粧屋根裏として大梁をみせる。

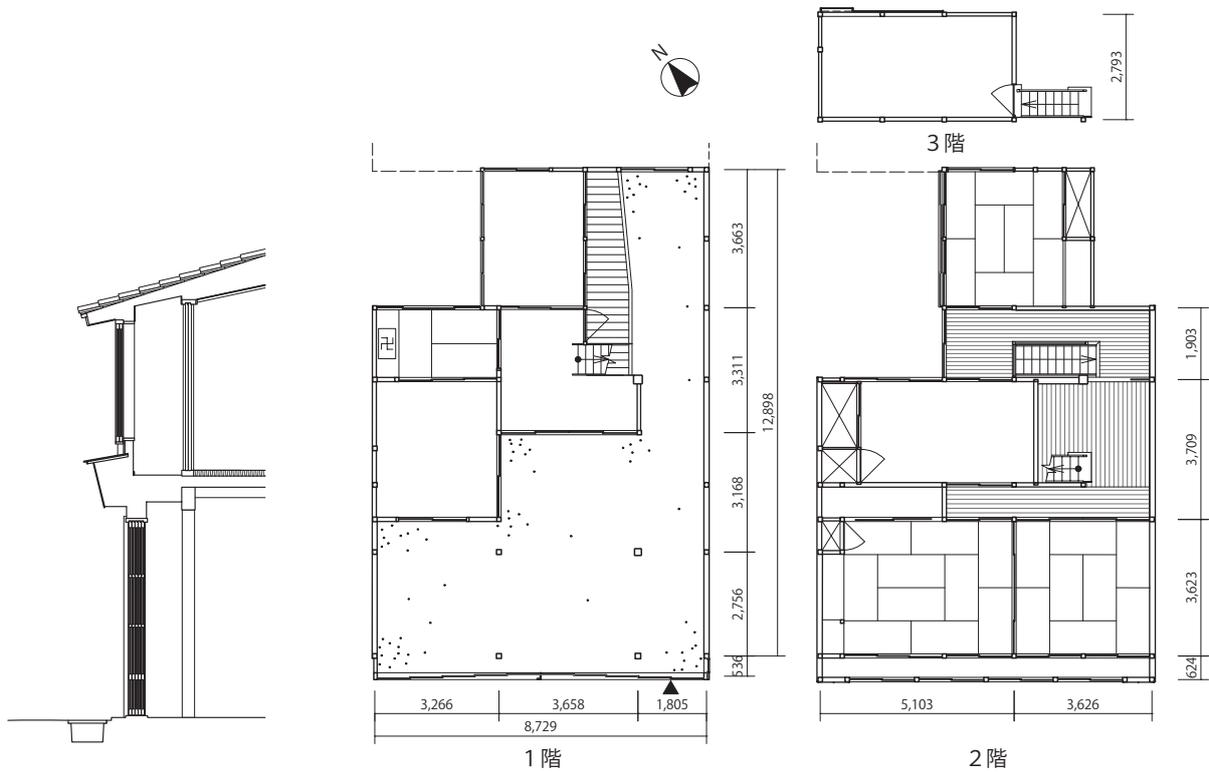
図4-24-3 矩計図 1：80

1階は、東側1間を通り土間とし、西側に居室を並べるが、間取りは当地域の伝統的な構成をとっていない。これは当家が1960年頃に大改造されたことによる。現状の間取りは、土間境に大黒柱が立ち、前半部を広い土間とする。現状ではこの土間に4本の柱が独立して立ち、このうち北東の柱の北面には成の高い框の仕口が残り、南面の足元には板が張られているため痕跡は明確ではないが、鴨居の仕口が残るとともに、その鴨居の上部の胴差には釣束の仕口が残る。南側の2本の柱の足元は貼板で痕跡は確認できないが、内法位置には薄鴨居の仕口があることから、前方部は奥行2間の14畳強大の床張

の部屋で、土間境と正面側が仕切られていたと復原される。その前面については、現状では旧柱面の多くが貼材で隠れているために確証はないが、現在の正面柱筋（下屋柱筋）は当初からのものと判断し、部屋の前は幅の狭い土間であったと考えておく。北側との部屋境については、柱および胴差（差鴨居）に板が貼られたり、矧木がなされているため、当初の状況は判明しない。この部屋の奥には、間口2間、奥行2間半の部屋と、間口1間半強、奥行2間半の部屋が並んでいたと想定されるが、痕跡等による確認はできなかった。なお、土間北西に張り出している部屋は、1960年頃の改造後、さらに部屋に改造されたものである。その後方は、現状のイマとブツマとなっているが、これらも改造後の姿である。

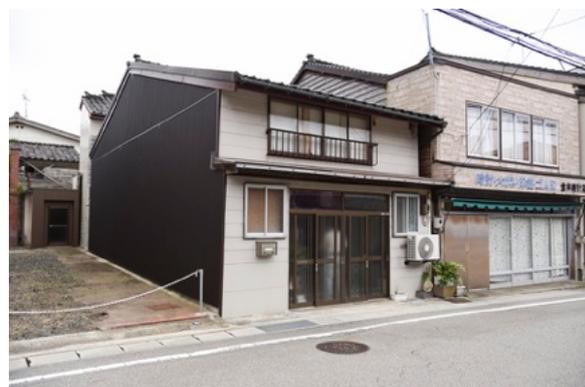
図 4-26-2 正側面 北西から

構造形式 木造、桁行正面 5.1m、背面 6.1m、梁間 12.0m、2階建、切妻造、平入、棧瓦葺

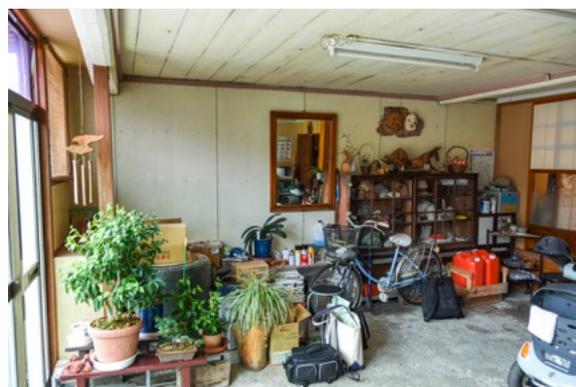
図 4-26-3 旧食堂の全面前土間のミセ 南から

ミセは、現当主が当家に入った時には食堂を営まれて前土間形式であったという。柱が貼板で隠され、ミセ右手奥の隅柱も新材に取り替えられているため、柱の痕跡から当初の床の有無は判断できないが、正面柱筋の内側の柱筋、すなわち2階正面柱筋を受ける梁の下面には、土間居室境の柱筋に柱のホゾ穴等の痕跡は見られず、当初から前土間形式で、1階正面柱筋もこの梁筋より前にあり、当初から現状のような下屋が存在したと考えられる。なお、現在の正面柱間装置は中古に柱の入れ替えを含む改造が加えられているため、当初形態は不明である。

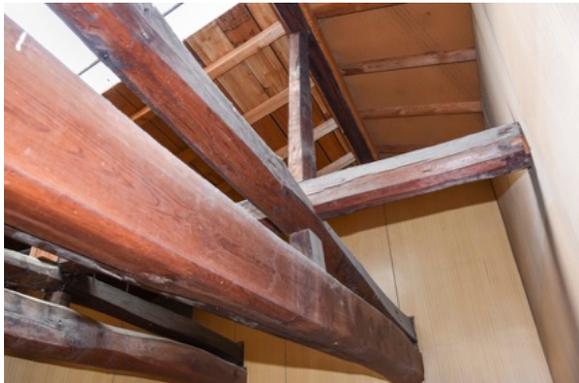
図4-26-6 チャノマ上部の吹抜けの梁組 東から

架構は、後方の大黒柱の1間手前を棟筋とし、棟木下1m弱の位置に二重の地棟を架け、地棟に登梁を架ける。吹抜け部では母屋桁下にも、ほぼ地

棟と同高に、母屋桁と平行する梁が二重に架けられている。

チャノマは現在8畳大であるが、土間境を見ると太い2本の柱の間（2間半）に2間半長の当初框が通り、当初は奥行2間半の10畳大の部屋であったと復原される。チャノマでは東面と北面に2階廊下が、西面（正面側）ではオモテニカイの押入が張り出し、それ以外の部分とニワが吹抜けであったが、現在は仮天井が張られている。最奥のブツマは8畳大で座敷飾りはなく、現在の土間境の柱間装置は中

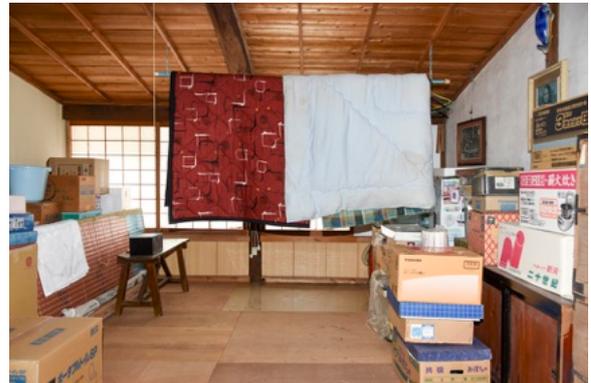
図4-26-7 縁をもたないオモテニカイ 東から

2階は1階チャノマの吹抜けに、背面側と北妻に廊下が張り出す。表側は現在2室となっているが、当初は12畳弱の1室であった。現在、中古の天井が登梁に沿って張られているが、当初、天井は無かった可能性もある。また、正面側の中敷居の窓および外装も中古の改造によるもので、当初の柱間装置の形態は不明である。その外側に当地方特有の出梁による縁はなく、座敷として完全に整備されなかった可能性もある。背面側はウラニカイと称し、6畳の部屋が2室並ぶが、床まわり、鴨居や天井等の造作は中古の改造によるものである。

家伝では、明治37年(1904)の大火では罹災していないと伝え、建ちの低い2階から判断して、明治37年以前、明治後期の建築と推定する。後世の改造時に、各所に板が貼られているため目視できる当初材は少ないが、基本構造体は当初材を良く残していると考えられる。明治37年の大火以前の、小規模で、正面に出梁による縁をもたない古式を残す建築として貴重な存在である。(島田)

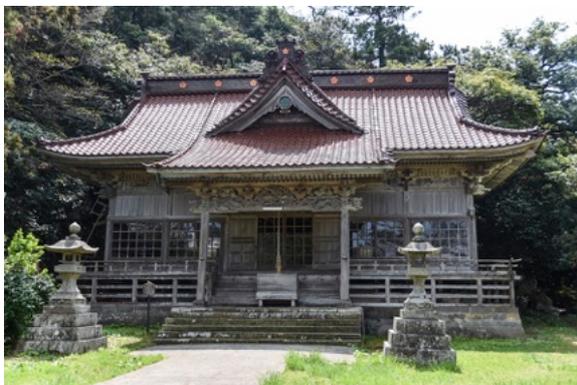
図4-27-4 拝殿正面 北から

**拝殿** 拝殿は参道正面に北面して建つ。入母屋造の大規模な拝殿で、正側面に縁を設ける。向拝は几帳面取角柱を虹梁形頭貫で繋ぎ、頭貫木鼻は獅子の丸彫り彫刻とし、頭をひねって正面を向く。虹梁形頭貫には籠彫りに近い手法で、正面側に3頭の龍の精緻な浮き彫り彫刻を施す。柱上には皿斗付の三斗枳肘木・実肘木を組み、中備として拳鼻付三斗を2個並べ、組物間には、右手から、犀、麒麟、獅子の彫刻を飾る。柱上の枳肘木上には手挟を飾るとともに、身舎と繋海老虹梁で繋ぐ。繋海老虹梁は向拝側では頭貫高におさめ、身舎側では差鴨居と同高で柱にホゾ差とし、外面には通常の絵様彫刻を彫るが、

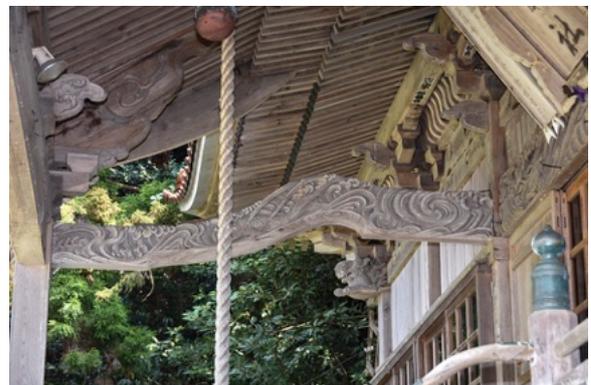
図4-27-6 向拝繋海老虹梁内側の浮き彫り彫刻 西から

内面には波に鯉の浮き彫り彫刻を施す。なお、身舎正面の差鴨居表面にも、波に亀の浮き彫り彫刻が彫られており、向拝内部を下から見上げた際に、水に関わる一連の彫刻としている。

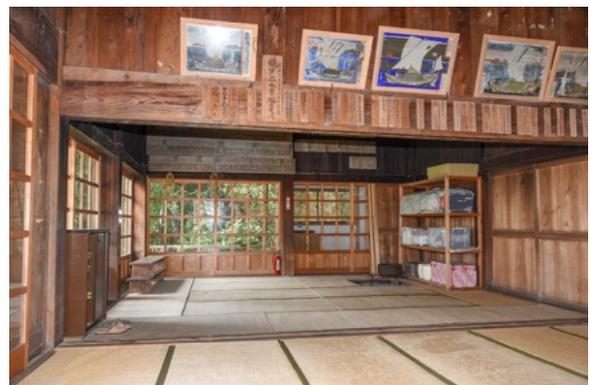
図4-27-7 拝殿内部 西から

内部は中央間と両脇間の3室とし、各部屋とも畳敷に棹縁天井を張る。中央間と脇間間は本来は建具で仕切られており、中央間は四方が引違い建具で囲われる。天井は棹縁天井とし、中央間奥正面には框を構え、内法より一段高く絵様彫刻を施した差鴨居を入れ、幣殿に続く。いっぽう両脇間では、現状では正面・側面ともに、柱の外面に枳を組んで、ガラス戸を入れる。柱間の敷居・厚鴨居は当初材と思われる、いずれも無目であり、厚鴨居に部を吊った痕跡も見られず、柱間に建具が存在した痕跡がない。い

っぽう、柱側面が大きく風蝕した様子がなく、何らかの柱間装置で閉塞されていた時期が長いと判断される。したがって、当初脇間は開放的に造られたが、建立からかなり早い時期に、現状のようなかたちで建具が付加されたと推定する。

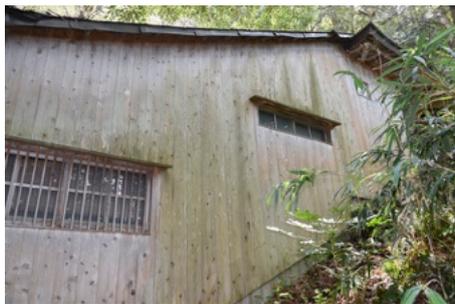
図 4-27-8 幣殿および本殿外観 北西から

**幣殿** 幣殿は傾斜地にあり、拝殿中央間幅で本堂に向かって延び、本殿庇部分を囲い込む覆屋と一

体となっている。本殿正面庇の足元まわりは明治期の材で構成されるが、幣殿および本殿庇覆屋はコンクリート基礎上に建ち、軸部材をはじめ、材は拝殿よりも新しく、聞き取りから、昭和10年(1935)頃に全面的に建て替えられたと考えられる。

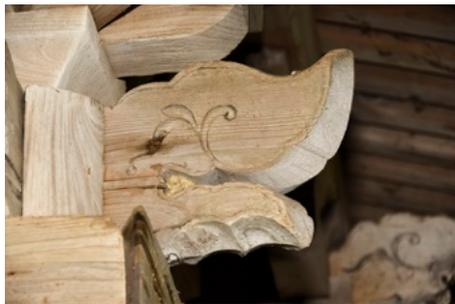
図 4-27-9 本殿頭貫木鼻 南から

**本殿** 本殿は中規模の隅木入春日造である。庇は面取角柱を虹梁形頭貫で繋ぎ、木鼻に象鼻を飾る。柱上には連三斗を組み、梁間方向には海老虹梁をおさめ、正面側には特徴的な拳鼻を飾る。身舎は円柱に切目長押、内法長押、頭貫で軸部を固め、頭貫には木鼻を飾る。柱上には拳鼻付の出組・実肘木を組み、中備に出組・実肘木を置く。一段目の通し肘木と桁間には蛇腹支輪を飾る。妻飾は虹梁に大瓶束とし、大瓶束頂部に拳鼻を飾る。

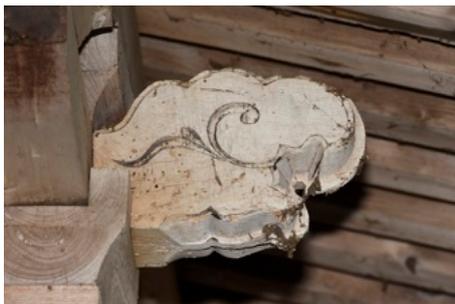
図 4-27-10 鎧に筋状の突起をもつ拳鼻 西から

木鼻や柱上組物の拳鼻の鎬は通常の形式であるが、庇柱上組物の拳鼻、中備の組物の拳鼻には、筋状の突起をもつ特徴ある鎬があり、この特徴は元禄2年(1689)建立と伝える安隆寺仁王門に酷似し、現本殿が元禄8年の建築であることを肯定している。なお、その他に本殿に関わる棟札として、大正12年(1923)の屋根葺替棟札があり、この棟札に「銅板屋根葺影山啓太郎」とあり、この時に銅板葺に改められたと考えられる。

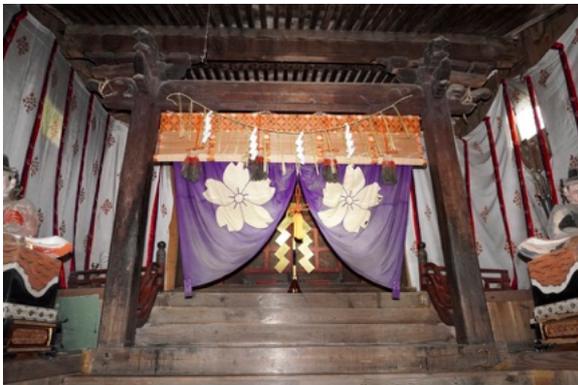
図4-27-12 本殿正面 北から

正面の縁、高欄、木階は、現在地に移築された明治25年の改造によるものと推定する。現在、側面・背面には縁はなく、身舎背面側の柱の側面に脇障子の痕跡もない。現状で、側背面の切目長押より下が貼材で覆われており、縁の有無は確認できなかった。なお、縁が正面のみの場合は、身舎前面の柱に

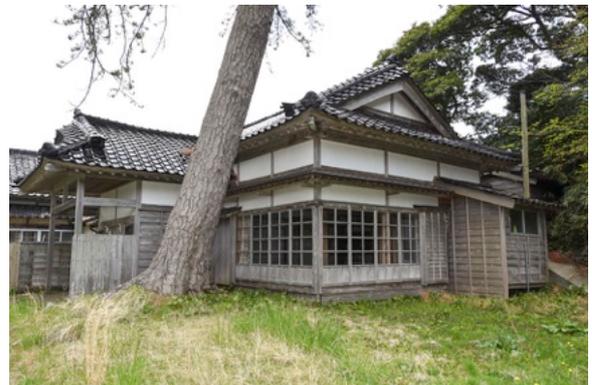
図4-27-15 社務所正側面 南西から

**社務所** 社務所は、参道東側に西面して建つ。入母屋造の本体部と、正面に張り出す玄関部からなる。玄関部は土間と式台からなる。右手の縁台は後世に付加されたものである。本体部は、正面と右側面の1間幅の広い廊下と、10 畳間、12 畳半間の座敷からなる。廊下は板敷で、棹縁天井とし、外に面する柱間装置は、ガラス戸を戸袋にしまい込む形式とする。南側の12 畳半の座敷は正面に床・棚を構え、側面に付書院を飾る。天井は棹縁天井である。北側の10 畳間は棹縁天井を張り、背面側に縁を設ける。なお、南東の張出部、北東の張出部、西北の張出部は、後世の増築とみられるが、時期は不明である。

描かれた建物とは形式が異なり、少なくとも明治33年以降の建築である。聞き取りでは昭和10年の建築と伝わり、部材の様相から判断しても、この頃の建築で妥当とみる。

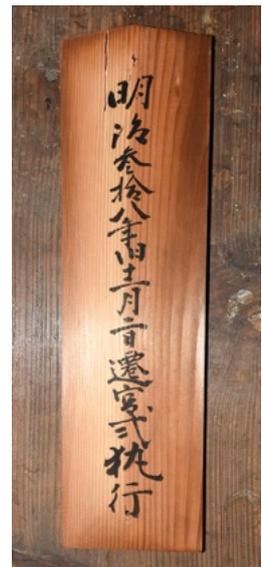
図 4-28-4 明治 38 年の棟札

棟札は 3 枚あり、「奉再興稲荷神社殿一字」とある年紀のないもの、「御棟札」とある明治 38 年（1905）の棟札、「上棟祭」とある平成 29 年（2017）の棟札である。前者 2 枚は、棟札の大きさ形状が似通っている。したがって、当建物は、明治 38 年に建築された建物（拝殿部）を取り込みながら、平成 29 年に現在の形状に改装されたものである。（島田）

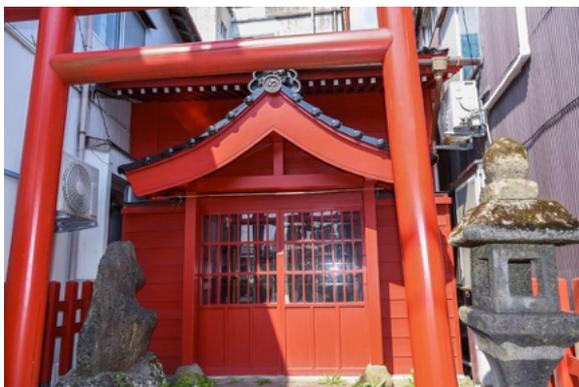
図 4-28-2 拝殿正面 南西から

拝殿・本殿覆屋は、敷地の形状に従って、奥に向かって広がる台形平面とする。拝殿部は前方を土間敷、その奥を畳敷の部屋とし、部屋内には囲炉裏を設ける。部屋全体が新しい内装材で覆われており旧

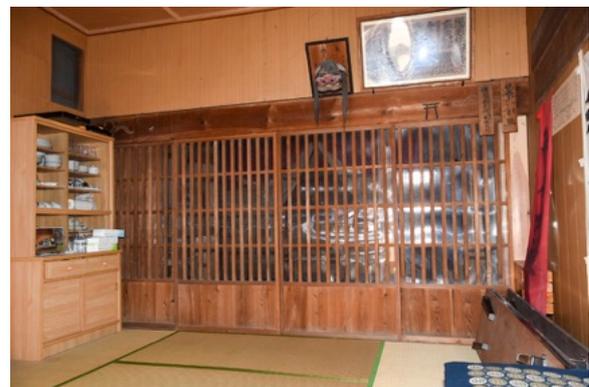
図 4-28-5 拝殿部内部 南西から

状は不明であるが、部屋境では一部古い差鴨居や虹梁を確認できる。この背後の本殿覆屋部は土間敷とし、そこに鞘状の部屋をつくり、その内部に厨子状の祠を祀る。祠は 2 基あり、中央の祠が稲荷社、左手の祠が金比羅宮である。本殿覆屋部の材はすべて新しい。

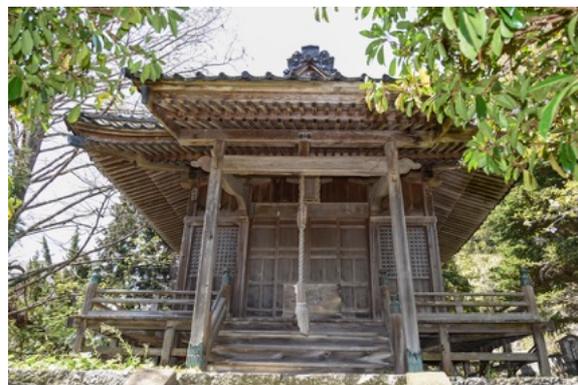
図 4-29-4 拝殿正面 東から

拝殿・幣殿・本殿ともに、柱はコンクリート布基礎上にボルトで固定された土台上に建つ。拝殿は正側に切目縁をまわし、背面柱筋に脇障子を構える。正面には向拝を備えるが、柱上に組物を組まず、柱天より一段低く虹梁形飛貫を通し、飛貫に木鼻を飾る。身舎間は海老虹梁で繋ぎ、向拝側は飛貫高さ、身舎側は内法長押上で柱にホゾ差とする。身舎柱は面取角柱で、切目長押、内法長押で軸部を固め、舟肘木で桁を受ける。拝殿内は1室とし、畳敷で、棹縁天井を張る。幣殿は拝殿と本殿を繋ぎ、内部は板敷とし、棹縁天井を張る。

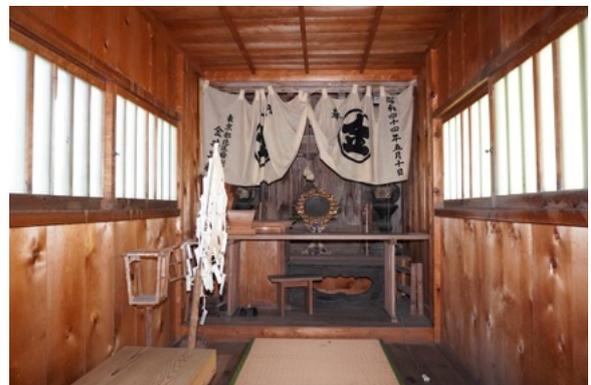
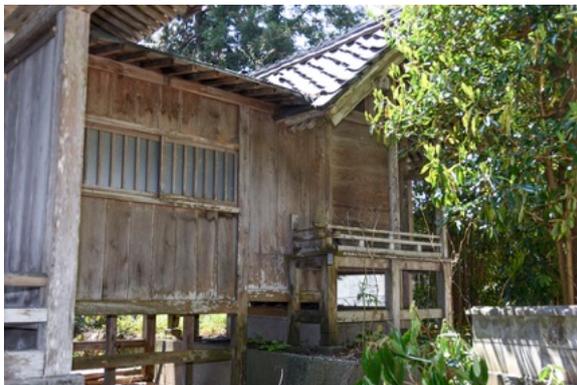
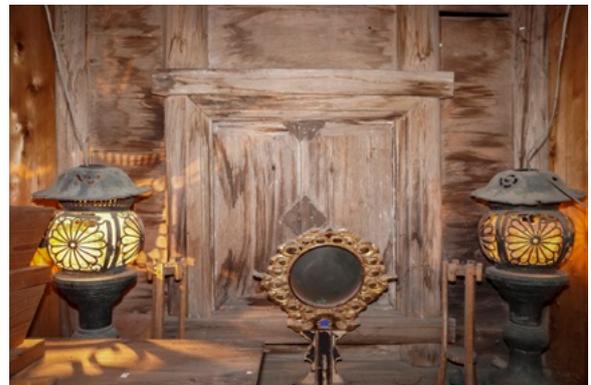
本殿は切妻造で、螭羽には棟持柱を飾り、強い勾配の切妻屋根とする。伊勢神宮の神明造の建築を倣ったようであるが、屋根葺材は棧瓦とする。いっぽうで、平面的には、正側面のみで切目縁をまわし、背面柱筋に脇障子を構える一般的な流造本殿建築に倣っており、変則的な形式となっている。本殿を構成する部材は、拝殿・幣殿より古く、現在幣殿が取り付け、室内となっている本殿正面部分には、かつて風雨にさらされた風蝕があり、本殿は旧地で建てていたものが移築されたと考えられる。旧地で建築された時期は明確でないが、昭和前期頃の建築と推定する。

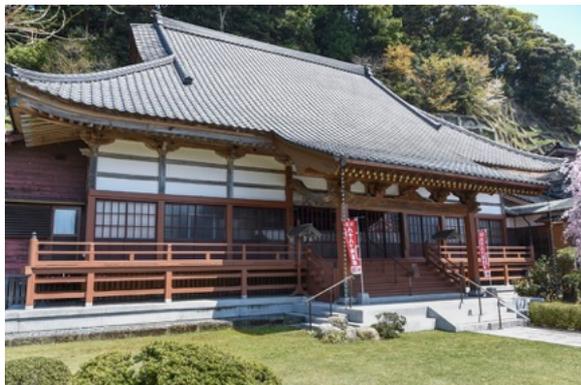
図4-30-2 本堂正面 南西から

本堂は、間口10間長の大規模な方丈形式系の本堂である。正面には擬宝珠高欄付の切目縁を設けるが、材は新しく、後述の平成6年(1994)の向拝付

加時に造り替えられたものである。それ以前の縁には材の細い高欄を設けていたという。

なお、向拝は平成6年に新たに付加されたもので、この時に雨漏り修理工事をおこなったという。現在の瓦は平成18年(2006)に葺き替えられたものである。『佐渡市寺院建造物悉皆調査報告書』では、当初から瓦葺であったと推定しているが、軒付は厚く、屋根勾配は急勾配で、入母屋造屋根全体の形態や妻飾等は瓦葺入母屋造屋根に対応しているようには見えない。したがって、当初は茅葺であった可能性が考えられる。また、西側に増築された住宅部は昭和63年(1988)、背面西側の張出し部は平成26年(2014)に付加されたものである。東面背

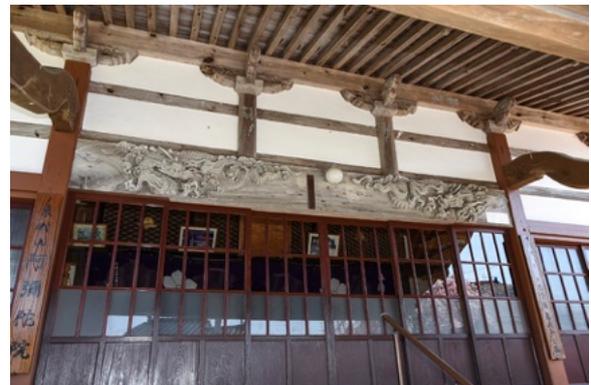
図4-30-3 浮き彫り彫刻を施した差鴨居 南西から

正側の側筋には、正面中央間を除き、ほぼ1間ごとに柱を立てる。現在の柱間装置は引違いガラス戸とするが、当初材と考えられる敷居および鴨居には3本溝が彫られており、当初は板戸2枚に障子1枚の建具であったと考えられる。正面中央間は3間長とし、内法高に成の高い差鴨居を入れ、差鴨居の表面には龍の浮き彫り彫刻が施されている。柱は面取角柱とし、柱上に大斗絵様肘木をおく。内法長押と柱天の間には2本の飛貫を通すが、頭貫は使用しない。飛貫のうち、上段の飛貫が本来の頭貫位置よりやや下に通され、隅部ではその先端に木鼻を飾る変則的な形式とする。

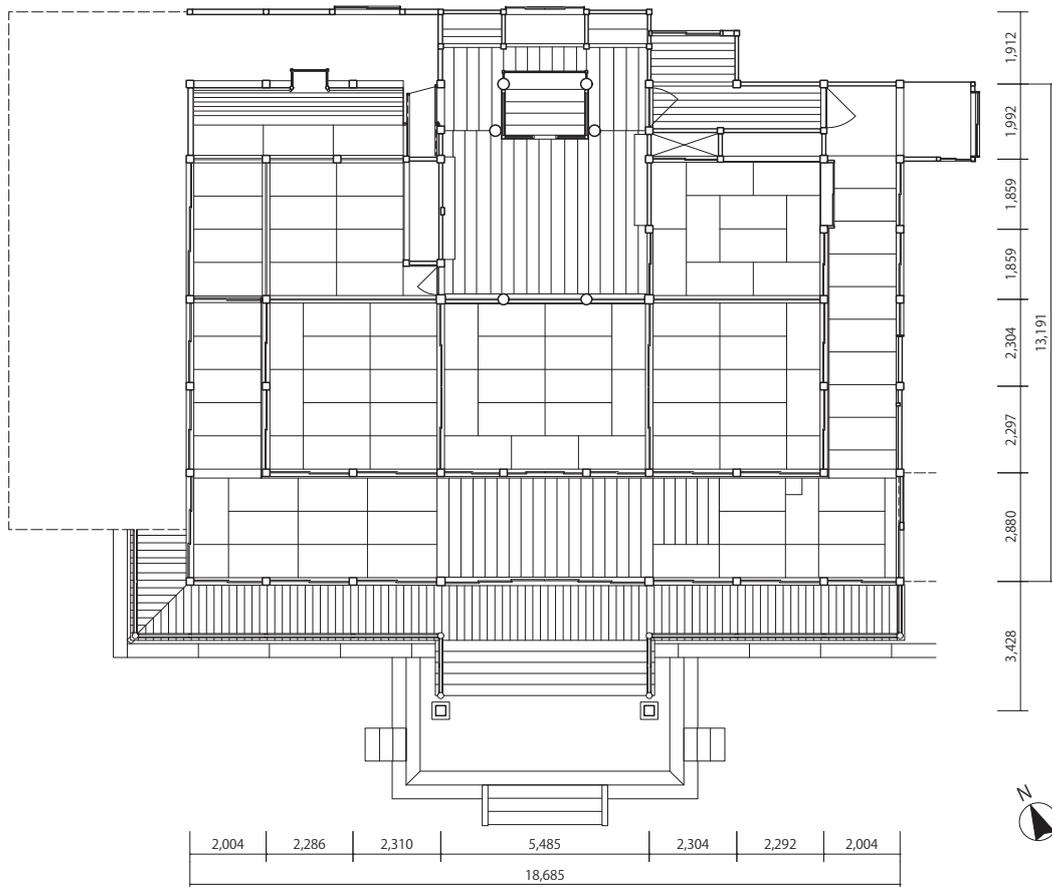
図 4-30-4 平面図 1 : 200

東脇間後方の部屋は、床、付書院を備えた座敷とする。いっぽう、西脇間後方の部屋では、内陣と背中合わせに床を構え、8畳間後方の部屋を位牌部屋

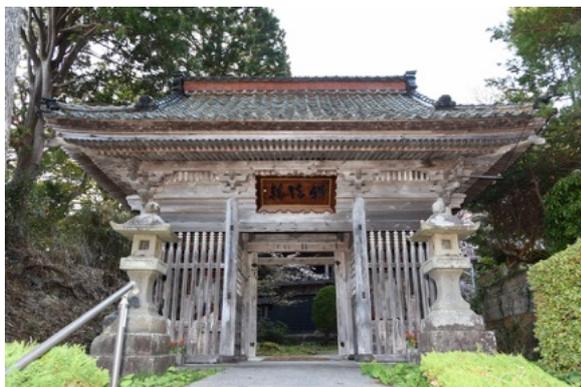
図 4-31-3 仁王門正面 南東から

**仁王門** 仁王門は石段の正面、東面して建つ。仁王門前には、文化11年(1814)の刻銘のある一対の灯籠をおく。仁王門は、中央間を通路とし、棟筋には門扉を構える。両脇間は正面を金剛柵、通路側前半の間を腰高連子窓、その他を板壁とし、脇間内には地覆と天端を揃える低い床を張り、後方に仁王像を安置する。柱は円柱で、腰貫、飛貫、頭貫で軸部を固め、柱上に台輪を置き、頭貫と台輪先端には木鼻を飾る。台輪は、交差部に猪目を彫り、台輪木鼻には小さな木瓜形の渦を二段にあしらう独特な形式とする。組物は拳鼻付出組とし、蛇腹支輪を飾る。正面と背面には、中備として蓑束を飾る。桁の鼻先には、渦・若葉の絵様彫刻を施す。

軒は二軒繁垂木とする。現状では異様に厚い軒付とする。境内他事例を勘案すると、当初茅葺であったものを瓦葺に改造した可能性も考えられるが、明治33年の『越佐寶鑑』では瓦葺風に描かれており、当初から瓦葺であった可能も否定できない。今回の調査では、小屋内の調査をおこなっておらず、結論は得られなかった。

「小木町寺院明細帳」には元禄2年（1689）の建築と記されており、木鼻や桁鼻に施された細い渦と若葉が一体化した絵様や、台輪鼻に施された細い木瓜形の渦は17世紀末期の様相を示している。また、木鼻や拳鼻に施された筋状の突起形の鑄が、元禄8年（1695）の棟札がある木崎神社本殿でも見られることから、仁王門は「小木町寺院明細帳」に記された元禄2年の建築とみて良い。

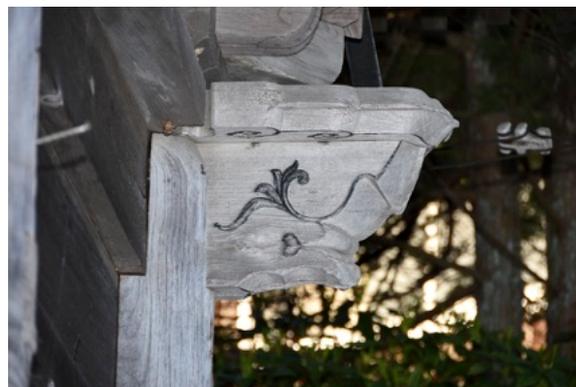
図 4-31-5 仁王門頭貫木鼻の絵様 南から

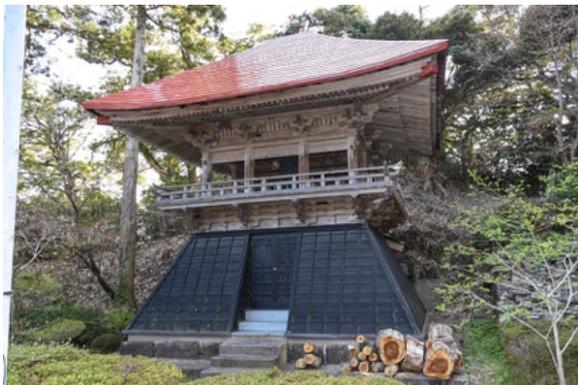
**鐘楼** 鐘楼は、山門から北西方向に続く石畳の左手、南側に位置する。袴腰付鐘楼で、下層は桁行3間、梁間2間とし、方形断面の柱を腰貫・頭貫で軸部を固め、台輪長押を回す。各柱上に三手先組物を組み、各段通肘木で繋ぎ、中備に蓑束を飾る。最上段の手先肘木先端の巻斗で縁桁を受ける。台輪長押から下に袴腰が張られ、正面（石畳側）中央に両

図 4-31-7 鐘楼正側面 北東から

開き棧唐戸を吊り、内部の柱で囲まれた範囲には床板を張る。これら袴腰にかかる部材は平成2年（1990）に、すべて新材に取り替えられ、同時に周辺の基壇がコンクリートで整備された。

上層柱の固定方法が特徴的で、袴腰内で下層柱の上端を繋ぐ梁材上で、下層柱の内側に添えて上層柱を立てる。したがって上層柱は下層柱上の組物の背面に添うように立ち、手先組物の尻を上層柱の下部に挿し込み、その尻を鼻栓で固定している。上層の柱間は全て開放とする。柱は断面八角形で、成の高い内法貫を通し、頭貫は使用せずに柱上を台輪で繋ぐ。台輪上には、拳鼻付出組組物を組み、蛇腹支輪を飾る。内側では手先肘木の尻で一手内側の桁を受ける。両妻の柱上を繋ぐように大梁を架けて梵鐘を吊る。

軒は二軒繁垂木とする。屋根は茅葺で、現在は鉄板で覆われている。現住職によれば、先代住職の代に鉄板葺となり、現在の鉄板葺は平成の中頃に修理したものである。

建築年代を示す資料はないが、拳鼻の絵様の様相および材質感から19世紀前期の建築と推定する。

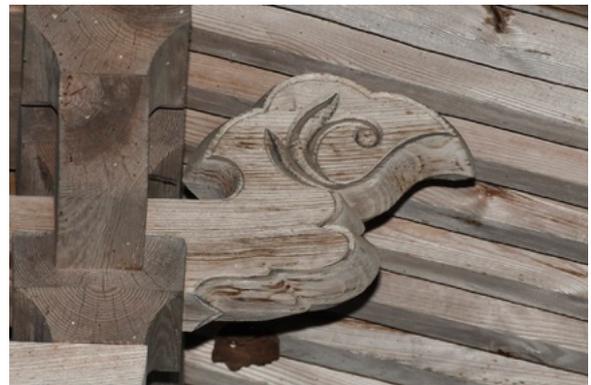
図 4-31-8 鐘楼三手先組物の拳鼻 西から

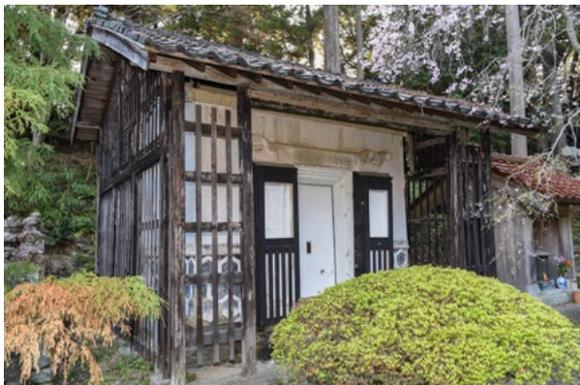
**土蔵** 鐘楼の北側に鞘をもった土蔵が建つ。『越佐寶鑑』には鞘内に2棟の土蔵が描かれているが、現住職によれば2棟の土蔵のうち南側の土蔵は昭和42年（1967）頃に撤去され、北側の土蔵が残るといふ。土蔵部分は屋根まで塗り上げたもので、腰には水切をまわし、その下は亀甲形のなまこ壁とする。特徴的なのは戸口部分の意匠で、戸口上部のかぶと桁の両端部を漆喰で象の頭につくる特徴的な意匠をもつ。なお、土蔵内部は調査できなかった。

図 4-31-10 土蔵正側面 東から

鞘は、土蔵部周囲に柱を立てて、切妻造瓦葺の屋根を載せる簡潔な構造で、柱間には連子状の材を貫に固定する。『越佐寶鑑』に掲載された絵図では木羽葺のように描かれているが、現在の鞘は棧瓦葺で土蔵 1 棟に対応しており、現在の鞘は南側の土蔵が撤去された昭和 42 年頃に新調されたものとする。

土蔵本体の建築年代を示す資料はないが、かぶと桁の象の漆喰彫刻の様相から、19 世紀前期の建築とみる。

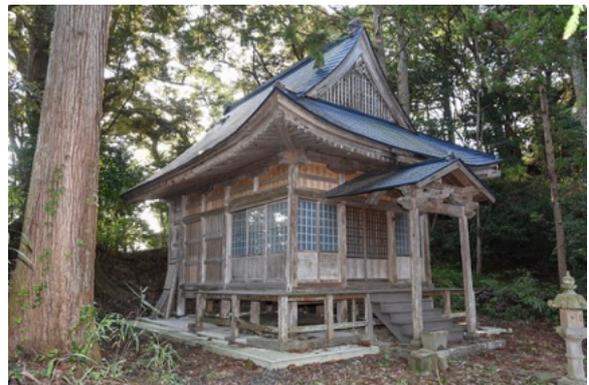
**清正公堂** 清正公堂は加藤清正公を祀る堂で、本堂に對面し、参道より一段高い位置にある。石段下には一対の灯籠と寛政 12 年（1800）の刻銘のある鳥居を配する。正面入母屋造、背面切妻造で、正面を 3 間、側面を 5 間とする。一見、桁行（側面）4 間の背後に壇部分が張り出しているようではあるが、最奥の柱上の舟肘木が桁を受けており、背面の柱筋までが主構造体となっている。いっぽうで、背面柱の 1 本手前の柱筋は仏壇前面柱筋となり、円柱として、桁を柱天載りとする。

図 4-31-12 清正公堂正側面 東から

現在は鉄板葺であるが、これは平成初期に瓦葺から鉄板葺に葺き替えられたもので、『越佐寶鑑』でも瓦葺風に描かれている。

建築年代を示す資料はないが、柱にいくつかの落書があり、江戸時代の年紀として嘉永 3 年（1850）、元治元年（1864）がある。仏壇構えのみ前身堂のものを再利用したようにも感じられるが、仏壇構えが落書の年代から大きく遡るとも考えられず、清正公堂は仏壇構えを含めて 19 世紀中期の建築と推定する。向拝はあきらかに後世に付加されたもので、その様相から大正期頃に付加されたものとする。また、左手側面前方の差鴨居、堂内中央梁間方向に架

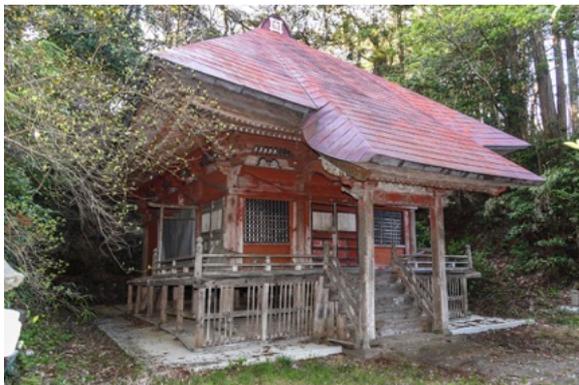
**祖師堂** 祖師堂は、山門から続く石畳の参道の正面、参道より一段高い位置にある。参道側を正面とする。正面・側面に切目縁、正面に向拝を設ける。向拝は、几帳面取角柱で、虹梁形頭貫を通し、木鼻は象鼻とする。柱上組物は連三斗実肘木とし、大斗上では前後に拳鼻を飾る。身舎とは海老虹梁で繋ぎ、身舎側は頭貫高、向拝側は桁におさまる。切目縁は、側面の前から4本目の柱位置まで設置されているが、前から2本目の柱筋に枠のみの脇障子を構え、擬宝珠勾欄も脇障子より前方のみに設置する変則的な形式とする。

側まわりは、円柱を切目長押、内法長押、頭貫で軸部を固め、柱上に台輪を置き、頭貫と台輪に木鼻を飾る。台輪上に拳鼻付出組を組み、実肘木で桁を受け、蛇腹支輪を飾り、桁鼻には絵様彫刻が彫られる。台輪上の組物は片蓋ではなく、手先肘木の内側もそのまま堂内で出三斗の手先肘木として天井縁を受ける。中備は蓑束とする。現在、正面両脇間は腰高の連子窓とするが、これは中古の改造によるもので、内法長押に残る軸擦穴から、当初は両脇間も外開きの開き戸であったと復原される。

図 4-31-13 祖師堂正側面 南から

屋根は茅葺で、現在は鉄板で覆われており、昭和40～50年代に鉄板で覆ったと伝える。なお、基礎まわりをコンクリートで整備したのは平成の中頃である。

「小木町寺院明細帳」には祖師堂の記述として「慶長十七年壬子九月十七日再建上棟す 当国の奉行大久保石見守の命に因て大工棟梁播州明石住人水田対馬守政次之れを主匠す 是れ元性善坊の本堂なり 明暦二年中今の地に移す」とあるが、現状では明確に慶長材と判断できる材はなく、安隆寺が当地に移転した明暦2年以降に、当地で新築されたものと考えられ、17世紀中期の建築と推定する。なお、向拝まわりの様相は本体より若干降り、建築後の早い段階、17世紀後期に付加されたものと推定する。小木町内の社寺では最古の建築と考えられ、小規模な堂でありながら側まわりに本格的な組物を組み、全体的に古式な印象を与える貴重な存在である。

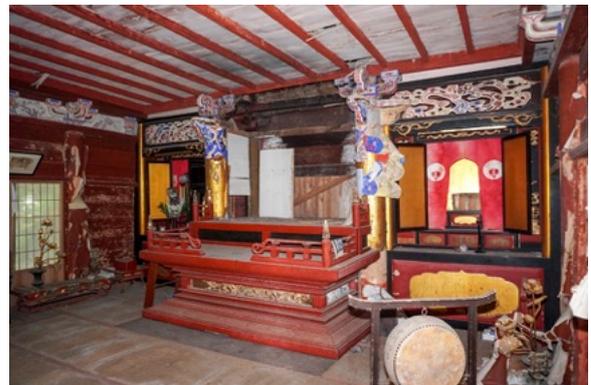
柱はすべて円柱で、内部は前方奥行1間の外陣と後方の方3間の内陣からなる古式な平面形式である。内外陣境にも円柱を立て、内法長押を打ち、小壁に欄間彫刻を飾り、柱上に出三斗を組んで天井縁

内陣正面には来迎柱を立てるが、来迎壁は設けずに奥に仏壇を張り出す。また来迎柱の両脇も仏壇とする。ただし、この形式は中古の改造によるもので、当初は来柱両脇の仏壇はなく、来迎柱間には来迎壁があったと復原される。この改造時期は脇間仏壇の虹梁等の様相から、19世紀中期と推定する。内外陣とも組物・小壁には極彩色が施されているが、現状の極彩色は中古の塗り直しで、当初から極彩色が施されていたかどうかは不明である。須弥壇上には厨子が置かれるが、現在、清正公堂に仮安置されている。厨子は三手先斗拱を組んだ丁寧な造りの良品である。正面台輪下に安政4年(1857)の墨書があり、絵様はやや古風な面があるが、厨子は安政4年の新造とみておく。

図 4-31-15 祖師堂内部 東から

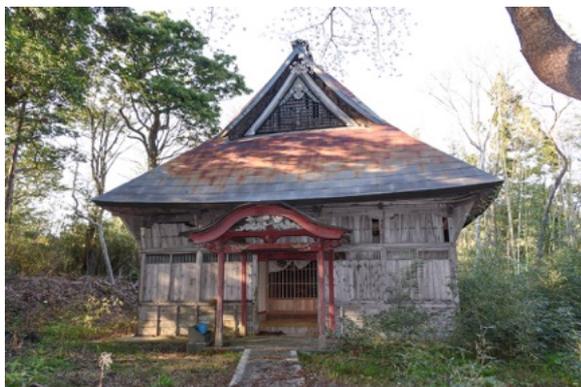
七面堂は、前半部の拝堂と後半部の鞘堂からなり、鞘堂内に入母屋造の本殿を安置する。拝堂部分は、横長平面でありながら妻入屋根をかける異形な形式であるが、拝堂背面隅柱上の舟肘木は、舟肘木の後方を切断したようには見えない。いっぽう、『越佐寶鑑』では、拝堂幅と同じ幅で奥行の長い建物に描かれている。現状では、柱面が貼板で当初柱に残る痕跡が確認できないため、当初の屋根形式については、確定的なことは云えない。

図 4-31-16 七面堂正面 南から

拝堂は18世紀後期の建築と推定する。軸部は角柱を、腰長押、内法長押で固め、柱上の舟肘木で桁を受ける。化粧軒は設けずに、正面と側面にせがいの造の小天井をまわし、茅葺の屋根をかける。

正面に取り付く向唐破風造の向拝は、後世に付加されたもので、19世紀中期から明治頃の付加と推定する。正面中央間の柱上部には、中古に彫られたと思われる桁もしくは繋材の仕口が残っており、一時期、現状の向拝の前には中央間幅の狭い向拝が取り付いていた。正面中央開口部は、現在は正面柱筋から半間後方に引違い戸を構えるが、当初は正面柱筋で仕切り、軸刷穴をもつ当初のまぐさが残る。この穴に両開きの扉がおさまったと考えられるが、そうであるとすると、現状の虹梁形まぐさは、扉に隠れることとなり、やや不可解である。その他にもこ

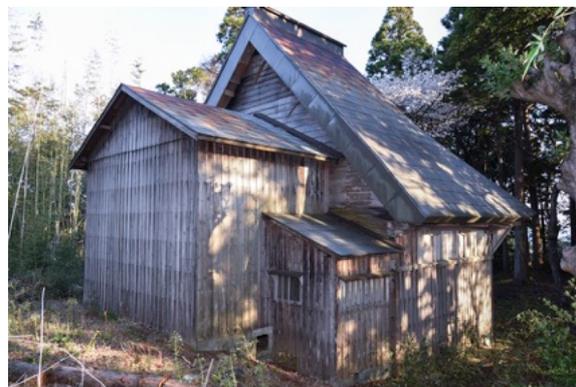
図 4-31-18 七面堂背側面 北西から

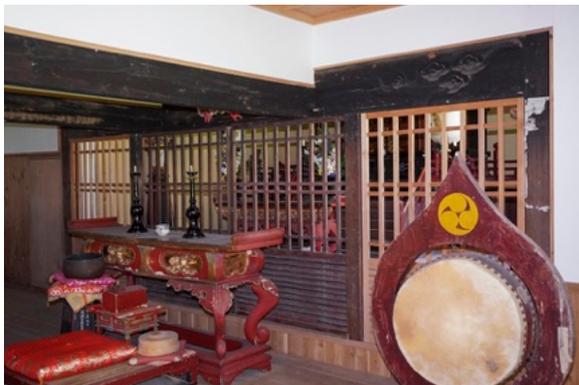
鞘堂部分は、拝堂より間口が狭い切妻造、鉄板葺の建物である。足元はコンクリートブロックの基礎上に建ち、材料も新しく、鞘堂全体が昭和後期頃に建て替えられたとみられる。全体が建て替えられているため、当初形式は不明である。ただし、拝堂境にかかる差鴨居には、拝堂側にかかる差鴨居の裏面位置に、大きな仕口穴があり、拝堂と同様な構成であった可能性もある。

鞘堂内には厨子状の本殿が安置される。本殿は桁行3間、梁間2間に入母屋造の屋根をかけ、前半部を吹放ちとし、後半部の正面各間に板扉を構える。柱上に尾垂木および拳鼻付の三手先斗拱を組む。各部材は漆塗とし、組物に極彩色を施すが、この極彩色は中古の塗装で、やや粗い仕様である。本殿は拝堂と同じく、18世紀後期の作と推定する。

図 4-31-19 拝堂から鞘堂・本殿をみる 南東から

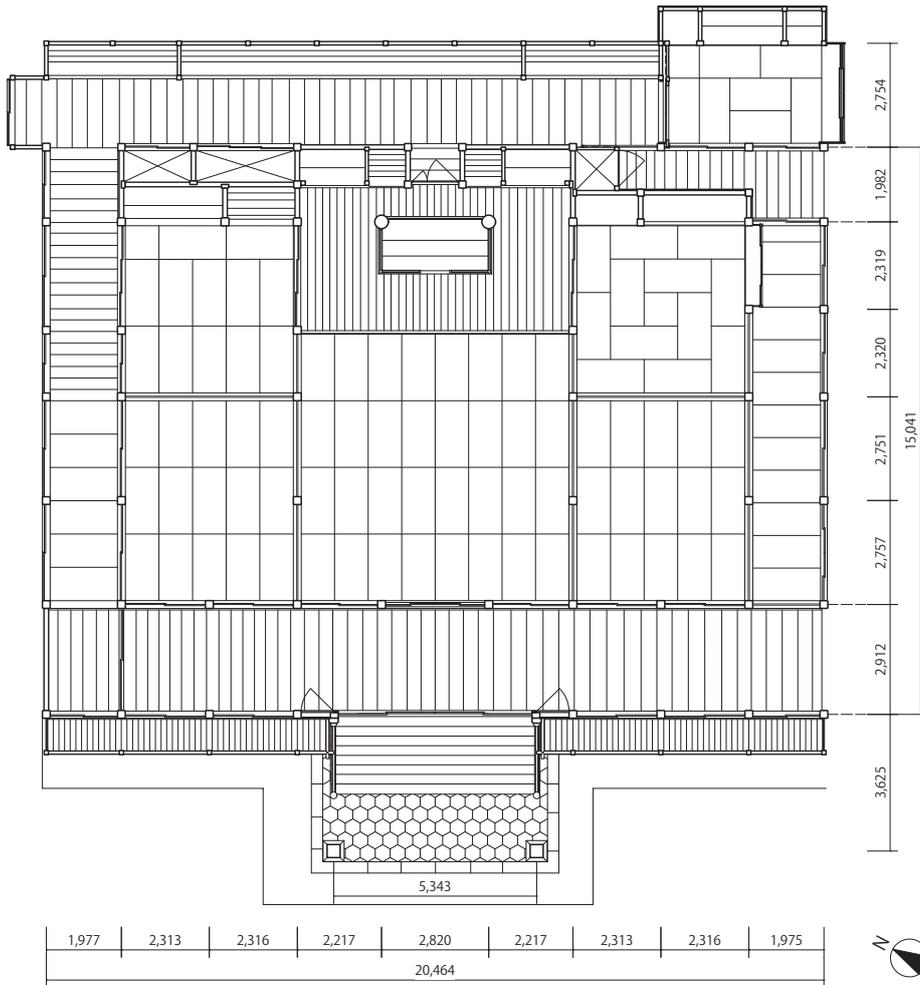
図 4-31-21 本堂平面図 1 : 200

式をとっている。これら縁を構成する材の材質は当初材に比べてやや新しく、花頭窓形の垂壁意匠は、中古の改造で設えられた脇間の仏壇および内陣背後脇仏壇の花頭窓形垂壁の意匠に等しく、この縁は中古に付加されたものと推定する。この形式は少なく

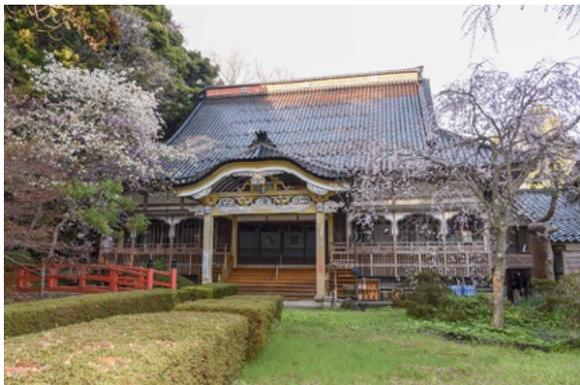
正面の向拝は向唐破風造で、本体との取り付け部では添柱を立てて、向拝柱とを繋ぐ。向拝柱は几帳面取角柱で、虹梁形頭貫を通し、象を抽象化した独特な形態の木鼻を飾る。柱上には枳肘木・実肘木を組んで唐破風妻の虹梁を受け、中備に2基の拳鼻付三斗、2基の臺股、1基の彫刻を飾る。臺股は細い脚部のなかに彫刻を飾り、祖師堂の臺股に似る。虹梁上の唐破風の妻飾の構成が独特で、中央の大瓶束・斗・実肘木で棟を受けるとともに、その両脇に一段低い大瓶束を立て、中央の大瓶束と両脇の大瓶束を虹梁で繋ぐ。さらに一段低い大瓶束から両脇に向かって、臺股の脚状に虹梁を飾り、さらに大瓶束間には彫刻を飾る。特徴ある造形をもち、さらにこれらが極彩色で彩られ、華やかな破風となっている。また、菖蒲桁間は疎輪垂木としながら、菖蒲桁外側の軒は二軒繁垂木とし、派手な構成をとる。身舎とを繋ぐ虹梁上には中備として拳鼻付三斗を飾る。虹梁に彫られた絵様彫刻は、木瓜形の渦が2段となるもので、17世紀末から18世紀にかけて佐渡で流行する意匠である。また、菖蒲桁にも絵様彫刻が彫られ、ここでは雲形が彫られている。さらに三斗に飾られた拳鼻もその位置によって意匠を違えており、様々な意匠を詰め込んだ華麗な向拝となっている。なお、本体部との取り付け部分が添柱によるおさまりとなっているが、絵様彫刻等の様相は本体部と大きな時代差は感じられず、当初計画にあったかどうかは疑問ではあるが、本堂の完成時には現在の

図 4-31-22 本堂正面 西から

り、『越佐寶鑑』にある明治33年の絵図でも茅葺で描かれている。昭和8年(1933)に屋根の大修理がなされており、この時に棧瓦葺に改造されたと考えられる。なお、向唐破風造の向拝は勾配も緩く、翹葺であった可能もあろう。

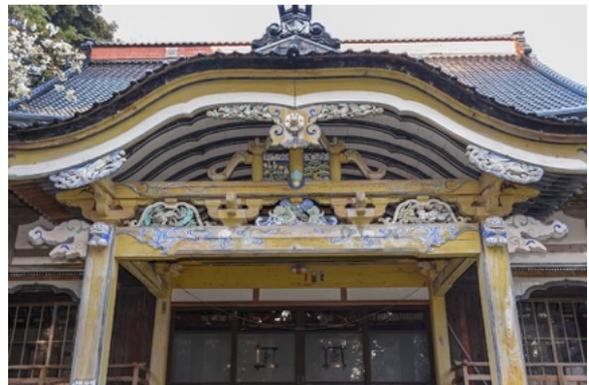
図 4-31-23 本堂向拝の架構と細部意匠 西から

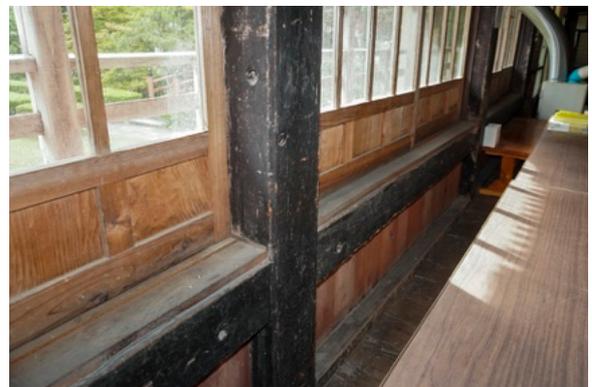
側まわりは角柱を中敷居・厚鴨居・飛貫で繋ぎ、舟肘木で桁を受ける。内部は正面に幅1間半の広い板敷の廊下、両側面には幅1間の板敷もしくは畳敷の廊下を設ける。廊下上部では、側桁に架けた繫梁を入側柱にホゾ差とし、天井は化粧天井とする。隅部では正面側の繫梁上の隅木真隅位置に大斗絵様肘木を置き、梁間方向の桁尻と隅木をおさめる。側まわりは前述のように、中央の出入口以外は中敷居の構えが当初形式で、側面についても、取替え材が多いが、中敷居が当初形式である。

図 4-31-26 正面縁と同高の中敷居 南東から

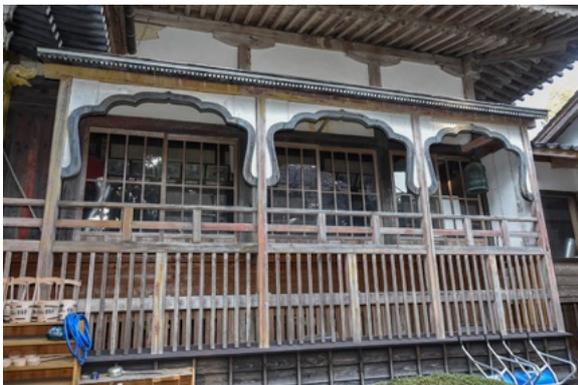
正面には中央の出入口以外に縁を設けるが、この縁が特徴的である。中敷居高に合わせて縁板を張り、細い柱を立てて板軒の屋根をさしかけ、柱間には花頭窓形の垂壁を飾るといふ、他に例を見ない形

図 4-31-25 本堂正面の縁 西から

とも、『越佐寶鑑』にある明治33年の絵図には描かれているが、改造時期は不詳である。なお、正面の階段は平成初期の修理によるものである。

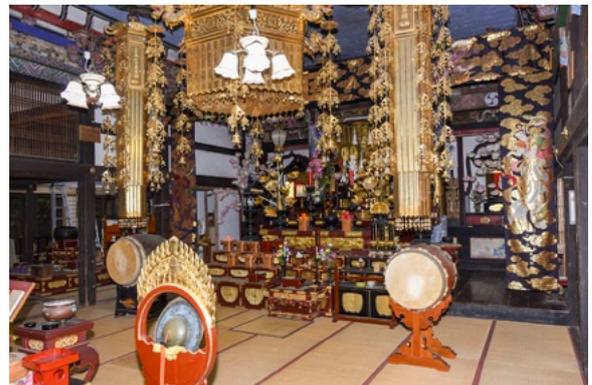
内部はいわゆる方丈形式で、中央間を仏堂風に造り、両脇間を書院風に造る。他宗派では、中央間を前後に分ち、内陣と外陣とするが、ここでは前後一体となった大規模な内陣空間とする。なお、このような形式は新潟県における日蓮宗本堂の典型形式である。内陣まわりでは、片蓋で拳鼻付出組を組み、出組の巻斗で直接天井桁を受け、支輪で折上天井を

造り、長大な鏡天井を張る。来迎柱の柱筋では、中央間・脇間とも虹梁形頭貫で繋ぎ、脇間の虹梁絵様は他にみない特徴ある意匠とする。柱上には台輪をおくが、台輪の交差部に猪目を彫り、台輪鼻には2段に木瓜形の渦を彫る特徴的な意匠とする。台輪上には、尾垂木および拳鼻付二手先組物を組み、下段の通肘木間に蛇腹支輪を飾り、上段の通肘木間には折上天井の支輪を組み込む。現在、来迎壁はなく、仏壇が後方に張り出しているが、背面脇の仏壇とのおさまりが不自然であり、来迎柱間にかかる虹梁絵様が19世紀的な様相を示していることから、仏壇は中古に後方に張り出すよう改造されたと考えられる。現在の内陣まわりの極彩色が明治13年(1880)に塗り直されていることから、この時に改造された可能性も考えられる。来迎柱後方の脇仏壇にかかる虹梁形まぐさに彫られた二重に巻く木瓜形絵様の意匠は佐渡島の社寺特有のものである。中備に蓑束と臺股をおくが、臺股の足先の形状が特徴的で、臺股上の実肘木にも木瓜形の渦を彫る。なお、現在は仏壇が2間に分割されて、片側に花頭形の垂壁を付け

図 4-31-27 本堂外陣から内陣をのぞむ 南西から

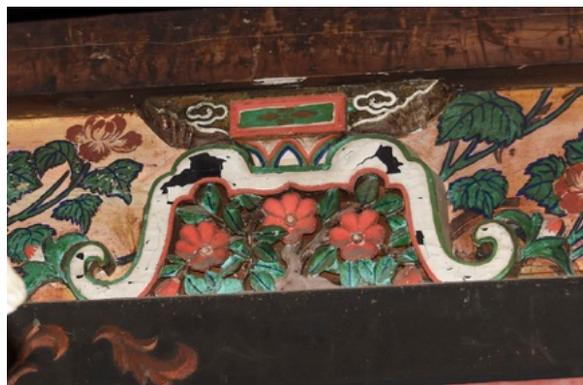
図 4-31-29 脇仏壇虹梁形まぐさ上部の墓股 西から

両脇間はいずれも内法長押を打ち、高い位置に棹縁天井を張り、前後の部屋境に箴欄間を飾る。右手奥の座敷には、床と付書院を設える。床の横は花頭形垂壁を付けた仏壇とするが、これは中古の改造によるものである。また、左手奥の座敷の正面構えも改造を受けており、右手の花頭形垂壁を飾る仏壇と左手の仏壇は中古の改造によるものである。

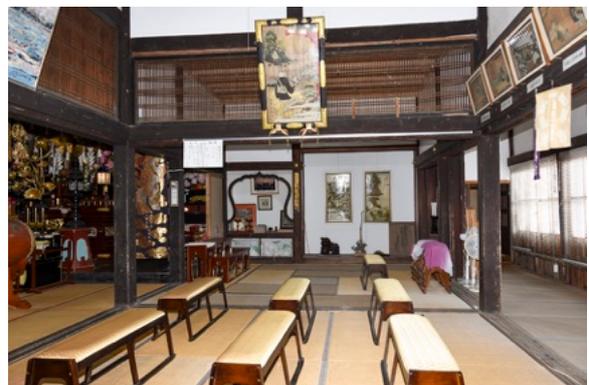
図 4-31-30 東脇間の前方から後方座敷をのぞむ 西から

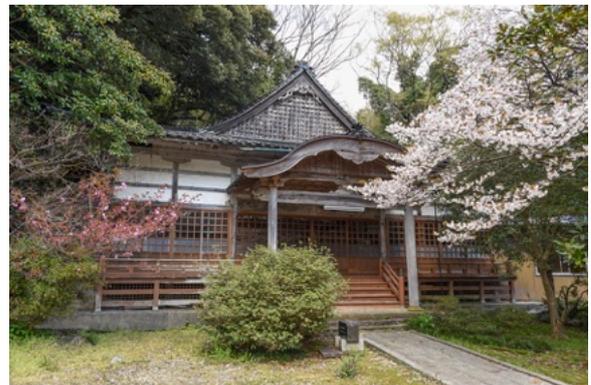
本堂は、方丈形式の中規模本堂である。向拝は構造的には切妻造妻入ではあるが、正面の破風板のみ唐破風形に造り、唐破風に見せている。向拝は中古に付加されたもので、付加された時期は昭和前期と推定する。正面の擬宝珠高欄付の切目縁は平成10年（1998）頃の改修によるものである。側まわりは

面取角柱を立て、舟肘木で桁を受ける。正面の柱間装置は、中央間を引違い建具とする。柱間には差鴨居がかかり、差鴨居正面に波に亀の浮き彫り彫刻を施す。脇間はすべて無目の敷居・鴨居とし、柱外面に新たな枠を組んでガラス戸を入れるが、これら敷居・鴨居の入れ替えとガラス戸の設置は平成10年頃の改修によるものである。

図 4-32-3 本堂正面 南西から

屋根は変則的で、前半部のみ入母屋造風に造るが、これは当初茅葺であった小屋組を解体して、簡略な屋根に架け替えたものである。軒にはせがいで造の小天井が張られ、小天井は正側面のみで背面にはまわっていないことから、茅葺であった時期の屋根形式は、正面が寄棟造もしくは入母屋造、背面が切妻造であったと推定する。平成期に屋根替えがおこ

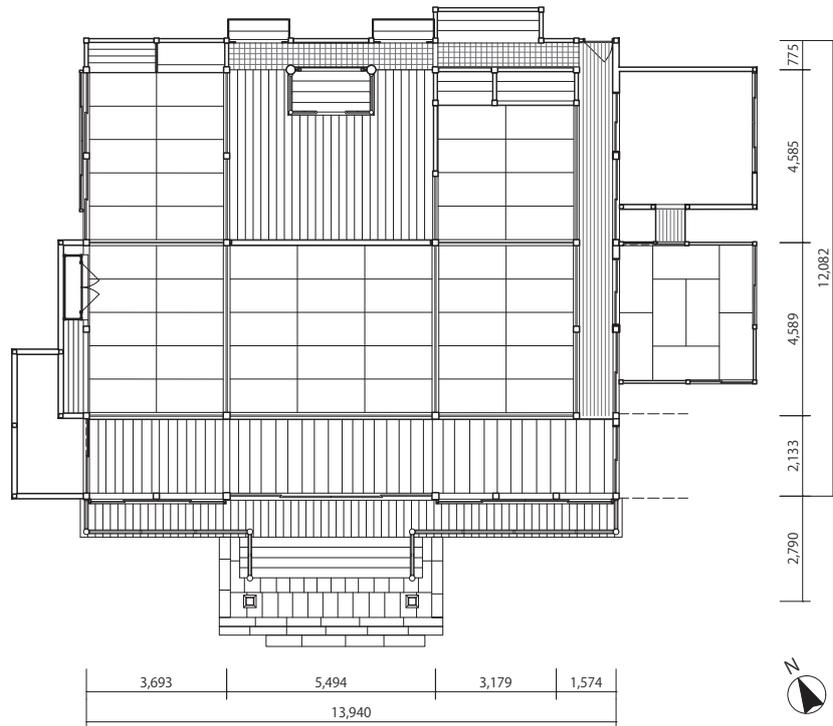
図 4-32-4 本堂平面図 1：200

東側の前後2室は書院風に造り、後方の部屋の化粧柱は面皮材とし、最奥に床を構える。西側の前後2室も書院風に造るが、前方の部屋の北西隅には千体仏を納め、後方の部屋の最奥は位牌壇とする。現在の位牌壇は中古の改造によるものであるが、柱の状況から判断して、当初から仏壇もしくは位牌壇の

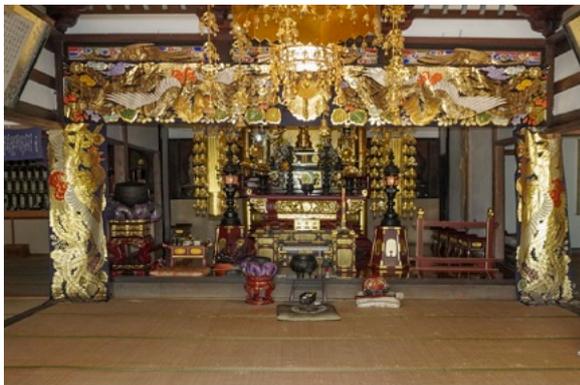
内部は正面の板敷廊下と6室からなり、中央前後の2室を仏堂的な造り、両脇の各2部屋を書院風の造りとする。中央前半部の部屋は外陣にあたり、片蓋で、柱上に台輪を載せ、台輪上に拳鼻付組実肘木を組んで格天井の天井縁を受け、通肘木間に蛇腹支輪を飾る。ただし、正面側では組物を組まずに簡略なおさめとする。中央後半部を内陣とし、框1段分床を高くし、内外陣境に結界を設える。なお、内外陣境に6枚の引違い建具が入れられた時期もある。西脇間境は引違い建具で仕切られていたが、柱面には2段に貫が通された痕跡があり、当初は壁で閉塞されていた可能性もある。来迎柱筋に台輪・拳鼻付組を置き、蛇腹支輪を飾り、柱・頭貫以上に金箔を施す。天井は棹縁天井とする。

図 4-32-5 外陣から内陣をのぞむ 南西から

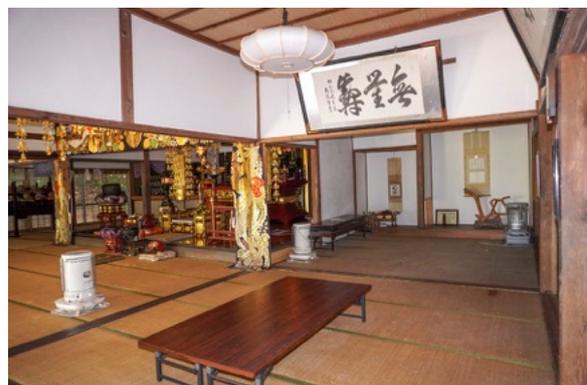
図 4-32-6 東脇間から座敷、内外陣をのぞむ 南から
