# 報告事項(1): 1/1 能登半島地震被害について

### 3) 地震被害状況 (令和6年1月1日)

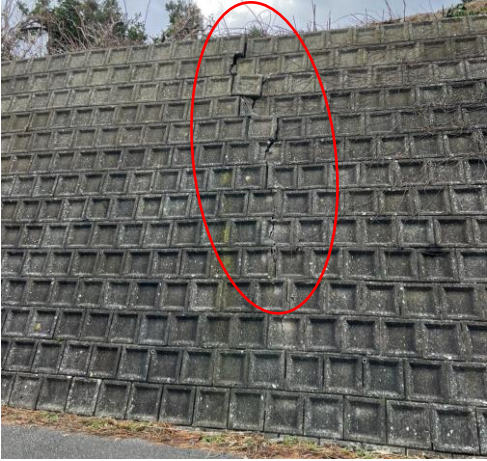
<p>相川 ②</p>	<ul style="list-style-type: none"> <li>・国史跡 佐渡金銀山遺跡 [佐渡奉行所跡]</li> <li>・国重要文化的景観 佐渡相川の鉱山及び 鉱山町の文化的景観 [No.26 佐渡奉行所]</li> </ul>	<ul style="list-style-type: none"> <li>・御役所御入用方役所の内壁石膏ボードのはずれ</li> <li>・寄勝場跡北面間知ブロック擁壁ヒビ(2箇所)</li> </ul>

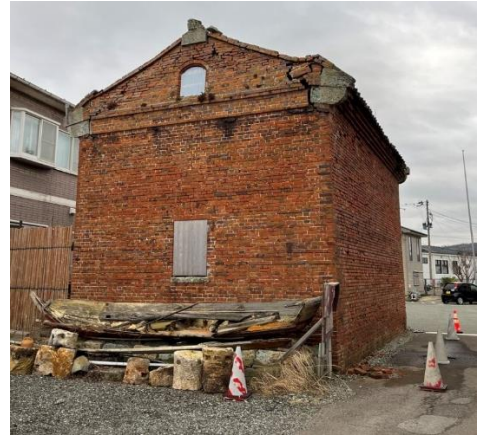
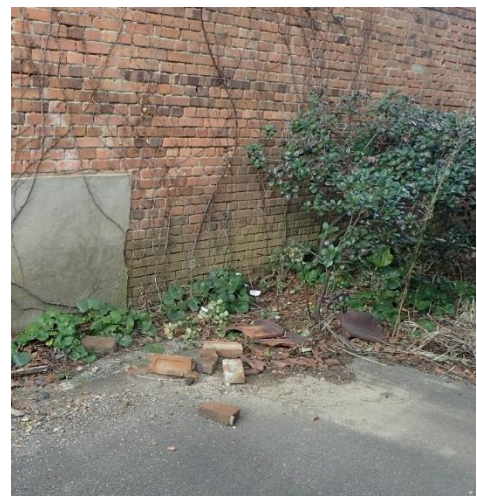
<p>相川 ③</p>	<ul style="list-style-type: none"> <li>・国史跡 佐渡金銀山遺跡 [近代遺跡大間地区]</li> <li>・国重要文化的景観 佐渡相川の鉱山及び 鉱山町の文化的景 [No.22 近代の鉱山港 湾施設 (大間地区)]</li> </ul>	<ul style="list-style-type: none"> <li>・煉瓦倉庫1の北側妻壁面の亀裂拡大(幅6.1m×高さ1.6m)及び屋根瓦・レンガ数個の落下</li> </ul>

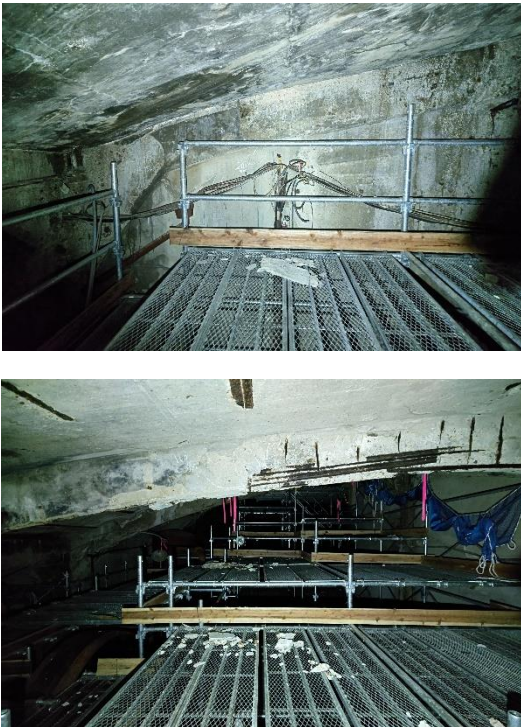
<p>相川 ④</p>	<ul style="list-style-type: none"> <li>・国史跡 佐渡金銀山遺跡 [近代遺跡北沢地区]</li> <li>・国重要文化的景観 佐渡相川の鉱山及び 鉱山町の文化的景観 [No.21 近代選鉱・製 錬施設(北沢地区)]</li> </ul>	<ul style="list-style-type: none"> <li>・50mシックナー南側 外縁部及び柱2本の コンクリートの一部 剥落</li> </ul>	 
<p>相川 ⑤</p>	<ul style="list-style-type: none"> <li>・国史跡 佐渡金銀山遺跡 [近代遺跡大立地区]</li> <li>・国重要文化財 旧佐渡鉱山採鉱施設</li> <li>・国重要文化的景観 佐渡相川の鉱山及び 鉱山町の文化的景観 [No.16 近代採鉱施設 (大立地区)]</li> </ul>	<ul style="list-style-type: none"> <li>・大立堅坑捲揚機室の 覆工コンクリート片 落下</li> <li>・大立堅坑コンプレッ サー室の覆行コンク リート片落下</li> </ul>
