重要文化財旧佐渡鋳山採鋳施設

保存活用計画

平成28年3月

佐 渡 市

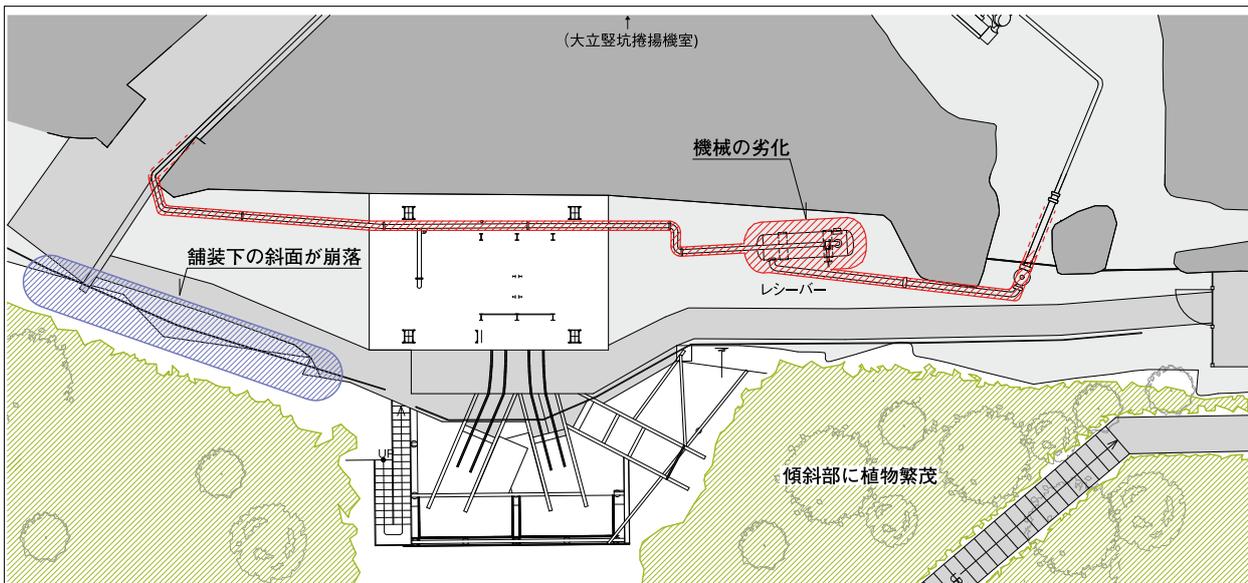
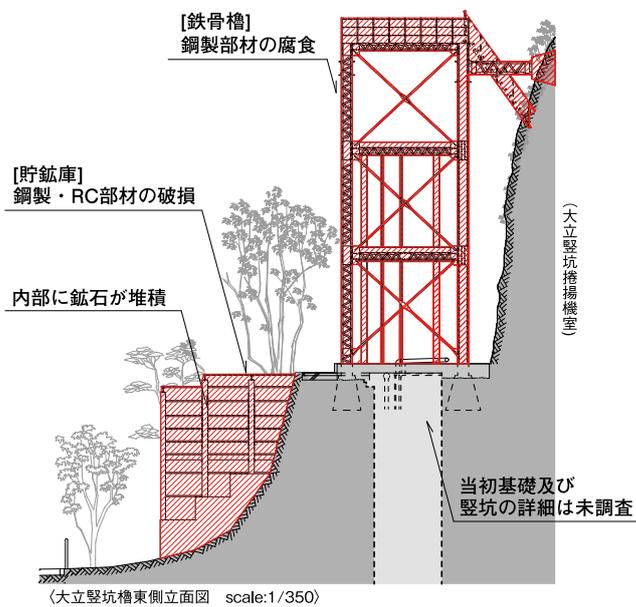
図2-1.大立竪坑槽破損状況

特に鉄骨櫓は破損が顕著で、塗装が剥落し、発錆と腐食が全体で進行している。部材の落下、欠失も多い。過去に溶接接合による補修も行われているが、補修材にも発錆と腐食が及んでいる。地震等の災害時には倒壊の危険性がある。

大立竪坑櫓	鉄骨櫓	主要構造部：鉄骨造 基礎：RC造
	貯鉱庫	主要構造部：鉄骨造 基礎：RC造
【鉄骨櫓】		
基礎	基礎は休山直後に施工されたRC版により覆われ、詳細は確認出来ない。RC版は坑口にH型钢を架け渡し、間を合板で塞ぎ、配筋を組んでコンクリートを打設している。RC版の配筋やコンクリート強度は健全である。H型钢には一部発錆が見られる。	
軸部	ラチス主脚、ラチス梁、接合部やブレースと鋼製部材全般に腐食が及ぶ。部材断面が大きく欠損し、構造耐力が低下している。岩盤へのラチス控繫梁は他の部材に比べて腐食が軽度。ただし梁接合部には孔食が生じる。 ケージ昇降用の鉄骨部材は櫓のフレームと比べて破損は軽度だが、腐食は進んでいる。	
造作	最上部を塞ぐ鉄板と滑車に発錆が見られる。大立竪坑捲揚機室へ降る鉄骨階段は比較的健全だが、手摺では腐食が進んでいる。また操業時に櫓を覆っていた波形鉄板は取外されている。	
塗装	全体で塗装が剥落している。	
【貯鉱庫】		
基礎	東西両面に大きな亀裂が生じている。打継不良か。	
軸部	鋼製部材全般で腐食が進んでいるが、櫓ほど顕著ではない。	
造作	チッパー周囲、壁面、排出口に用いられる鉄板で腐食が進んでいる。西面階段は道路レベルに降る範囲が取外されている（休山後の改造と考えられる）。	
機械	チッパーに発錆が見られるが、軽度。可動部の動きが悪い。	
塗装	全体で塗装が剥落している。梁や胴縁など横方向に用いられている部材で剥落が顕著。

1. 鉄骨槽の鋼製部材。全般に腐食が及び、断面欠損が見られる。
2. 鉄骨槽柱脚。RC盤は勾配がなく、排水不良により部材が腐食。
3. 貯鉱庫内部。梁が腐食。内部には鉱石が堆積している。
4. 貯鉱庫西面。階段は一部取り外されている。周囲に植物が繁茂。
5. 敷地西側。一部斜面が崩落し、手摺が迫り出している。
6. 槽東側のレシーバー。塗装が剥がれ、発錆がみられる。

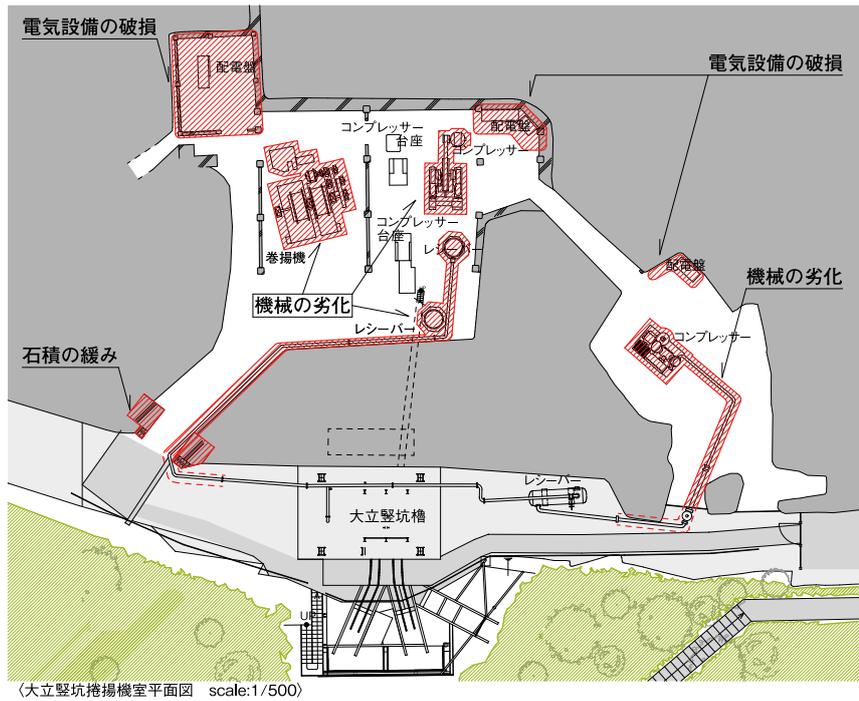
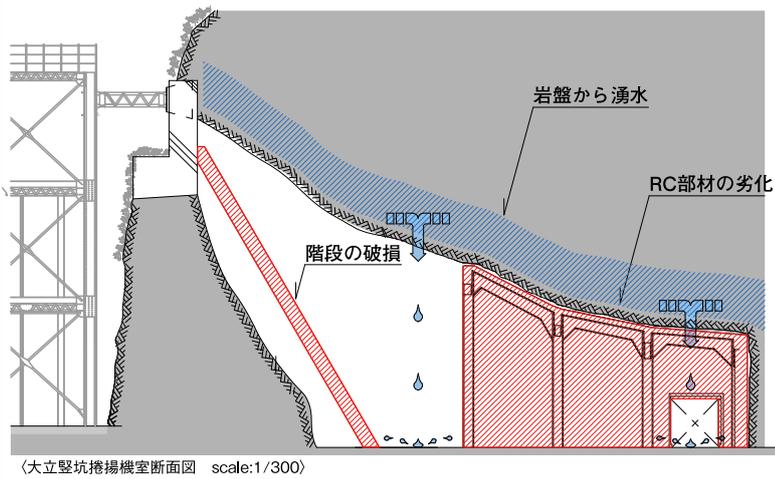
図2-2.大立壁坑巻揚機室破損状況

大立竪坑捲揚機室	建屋	主要構造部：RC造 基礎：不明
	出入口	主要構造部：RC造（一部は石造） 基礎：不明
	鋼索用開口部	主要構造部：RC造 基礎：－
	素掘範囲	主要構造部：－ 基礎：－
[建屋]		
基礎	状況不明。	
軸部	多数の柱、梁でモルタルの剥離、躯体の剥落、鉄筋や鋼材の露出が見られる。鉄筋や鋼材の腐食による爆裂も散見される。一部の柱にはジャンカが生じている。	
壁・天井	広範囲に、モルタルの剥離、躯体の剥落、鉄筋や鋼材の露出が見られる。鉄筋や鋼材の腐食による爆裂も散見される。破損は上部岩盤からの湧水漏水が主要因となっている。	
床	一部に穴が開いている。鉄筋の露出、被りコンクリートの浮きが見られる。	
機械・電気設備類	捲揚機、コンプレッサー、レシーバー、主要な配管は防錆対策が施されている。捲揚機設置足元ピット内は常時漏水が貯留し、機械基礎の腐食が進んでいる。機械周辺の鋼製柵や電気設備類など、主要な機械・配管以外のものは防錆対策が施されておらず、腐食が進んでいる。	
[出入口]		
基礎	状況不明。	
石造部	アーチ、壁石等に割損が生じている。目地材と石材が剥離している。	
壁・天井	躯体の剥落、鉄筋や鋼材の露出が見られる。鋼材の腐食による爆裂も一部見られる。	
床	目立った破損はない。	
[鋼索用開口部]		
壁・天井	躯体の剥落、欠損、コールドジョイントが見られる。	
[素掘範囲]		
素掘範囲	上部岩盤から湧水漏水があり、建屋や機械等を濡らしている。冬季には飛散した水が凍結している。	
造作	出入口付近の鋼枠は発錆が見られ、塗装の剥落が確認できる。鋼索用開口部への鋼製階段は全体に腐食が顕著。	
床	コンクリート土間の表面が劣化している。

- 1.天井や梁が剥落し、鉄筋が露出。岩盤からの湧水漏水もみられる。
- 2.柱が大きく欠損。内部の鋼材が露出している。
- 3.巻揚機下部のピットに漏水が貯留。機械基礎の劣化にも影響。
- 4.配電室内部には電気設備が存置され、劣化も進んでいる。
- 5.出入口は壁石等に割損が発生し、目地材と石材が剥離している。
- 6.鋼索用開口部への階段。鋼材、木部ともに腐食が進んでいる。

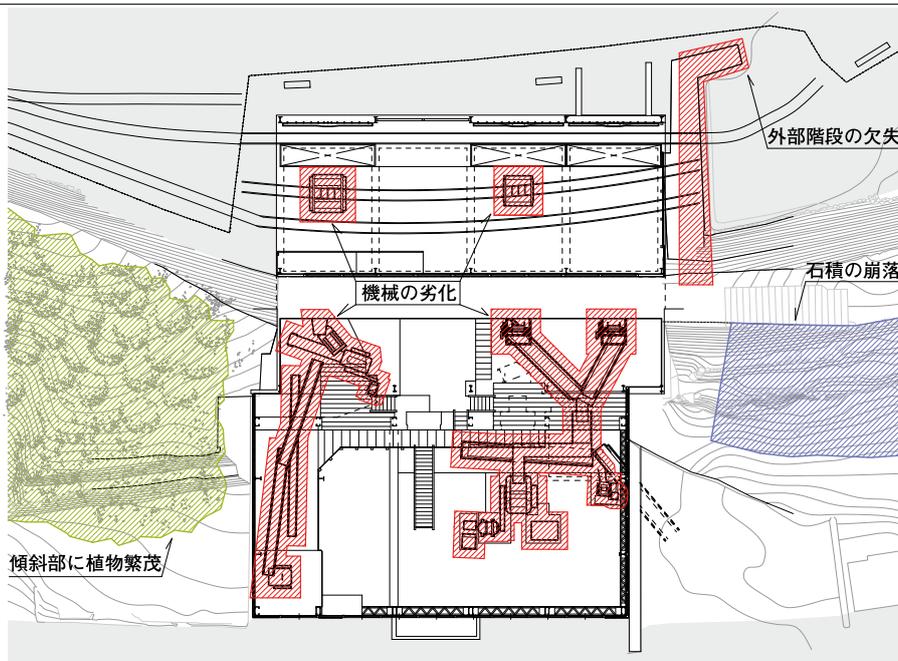
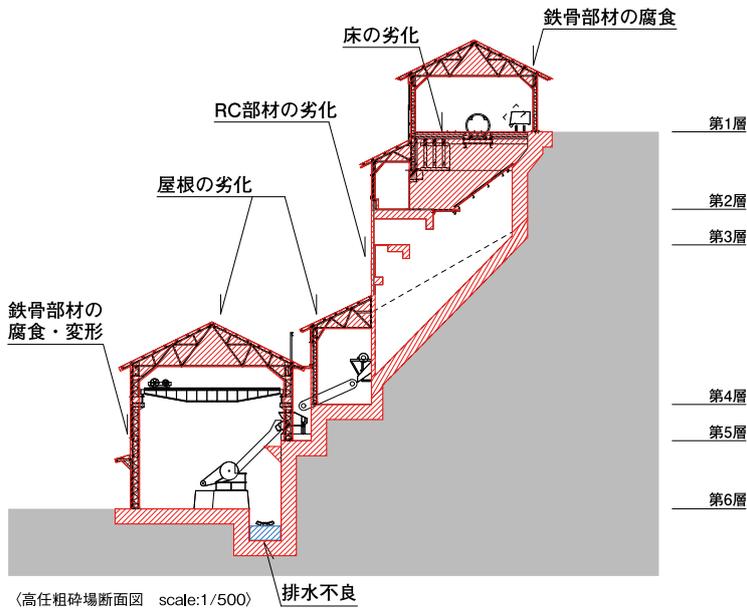
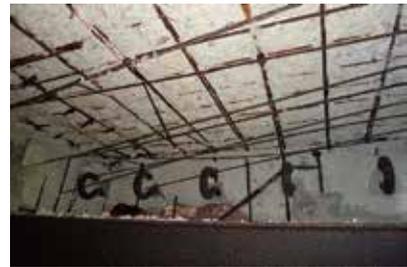
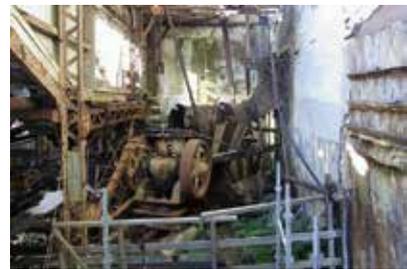
図2-4.高任粗砕場破損状況

軸部や小屋組の鉄骨部材は、屋根が欠失し雨漏りが生じている第4～6層付近において、発錆と腐食が顕著に進行している。作業時の改造によってラチス梁等部材の一部が撤去されている箇所や一部に変形・座屈している部材も確認できる。漏水範囲にない部材については防錆塗料も残存して、健全な状態である。

基礎や壁などのRC造部分は、部材の劣化、クラックや欠損が見られる。第2～4層では、作業時の鉱石や碎石衝突による破損（摩耗、欠損、亀裂）が顕著である。コンクリート強度も低く、中性化の進行も顕著である。

屋根は第4～6層の範囲で波形スレートが大きく欠失しており、雨漏りを生じている。これが、鉄骨部材、木部造作（階段、床板、手摺）、機械類の破損の主要因となっている。

高任粗砕場	第1～3層	主要構造部：鉄骨造 基礎：RC造
	第4～6層	主要構造部：鉄骨造 基礎：RC造
[第1～3層]		
基礎 (一部軸部含む)	第2、3層では作業時の鉱石や碎石衝突による破損が著しく、破損は梁、壁、床に及ぶ。随所でクラック、躯体の欠損、梁の欠失（改造か）が見られる。躯体の欠損箇所では鉄筋が露出し、発錆も見られる。雨漏りによる汚損も生じている。	
軸部	全体に発錆が見られる。一部の部材で座屈が生じている。第1層の一部で梁が切断されている。	
小屋組	全体に発錆が見られる。一部の部材で座屈が生じている。	
屋根・外壁	屋根・外壁は波形スレート。全体に劣化が進み、屋根材の欠失も見られる。特に第2層軒先では屋根材が多く脱落している。外壁には複数箇所穴が開いている。	
床	第1層の床板は部分的に割損がある。床組は、見た目上特別な破損はない。第2、3層の床は鉱石や碎石衝突により表面が剥離している。	
造作	鋼製の手摺は発錆が見られる。第2層窓の大半は波形ポリカーボネート板に替えられている。	
機械・設備類	チップラー、傾斜軌条、グリズリーに発錆が見られる。	
塗装	軸部等の鉄部ではほとんど塗装が剥落している。	
[第4～6層]		
基礎	第4層では作業時の鉱石や碎石衝突による破損が著しい。随所でクラック、躯体の欠損が見られる。躯体の欠損箇所では鉄筋が露出し、発錆も見られる。第5、6層では随所に躯体の欠損、クラック、ジャンカが見られる。第6層の東側壁面は表面が劣化している。ベルトコンベアヤードとの接続部であるピット内には雨水が貯留している。	
軸部	全体に発錆が見られる。第6層南側では柱、梁に大きな変形が生じている。	
小屋組	全体に発錆が見られる。屋根材が欠失している範囲では、特に腐食が進んでいる。	
屋根・壁面	第4層で屋根材の欠失が顕著。雨水の侵入が防げない状態となっている。	
床	第4層の広範囲でモルタルの剥離、躯体の欠損、ジャンカ、エフロレッセンスが見られる。木部の床板も腐朽が顕著。	
造作	階段や手摺などが腐朽し崩壊している。建具は塗装の劣化や剥離、一部木部に腐朽が見られる。	
機械・設備類	クラッシャー等の主要な機械は防錆対策が施されている。特に4層と5層に配される小型の機械やベルトコンベアは雨漏りによる発錆が顕著で部材が滅失している箇所もある。

1. 第3層天井。コンクリートが剥落し、鉄筋が露出。
2. 第4層。屋根が大きく破損しており、機械の発錆・腐食が顕著。
3. 第5層の足場及び第6層からの階段は、大きく破損している。
4. 第6層。南側は柱や梁が大きく変形している。
5. 第4層の屋根材が欠失。雨水が侵入して内部に影響。
6. 粗砕場南側の斜面。石積が崩落している。

高任粗砕場については、屋根材が崩落した範囲で漏水防止対策を施す。強風時には飛散がないか点検を行う。保存修理工事に合わせて飛散防止対策を施す。

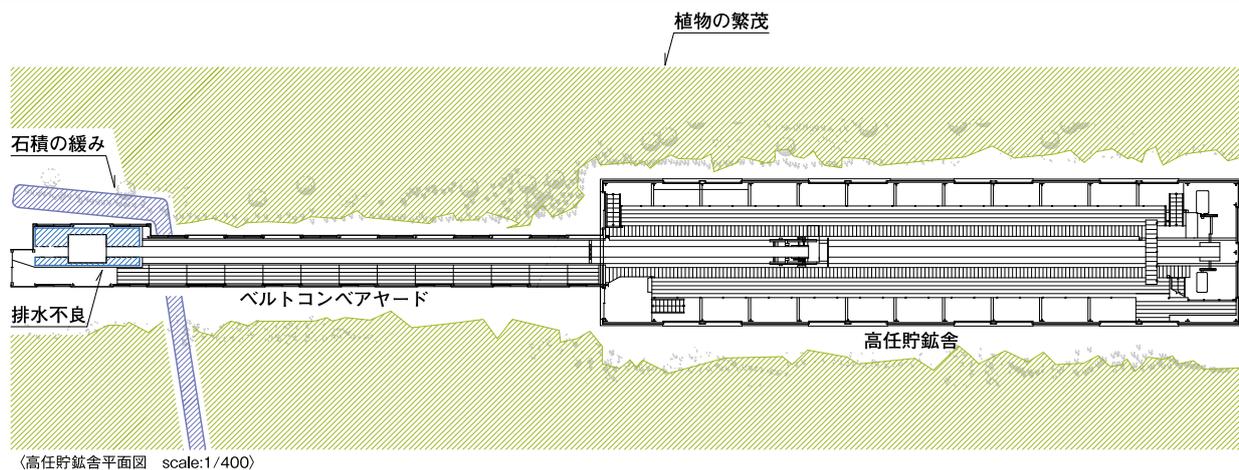
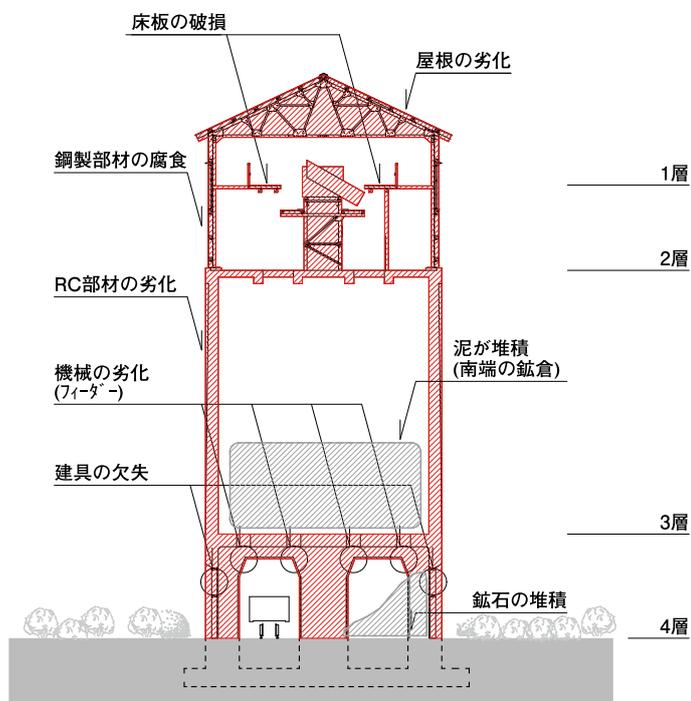
図2-5.高任貯鉱舎及びベルトコンベアヤード破損状況

鉄骨造のベルトコンベアヤードのトラス下弦材で発錆と腐食が顕著で、水平ブレースが破断、分解しており、落下の危険性がある。

貯鋳舎は下部のRC造部分では第4層で一部に圧潰したようなクラックや躯体の欠損が生じている。鉄筋の腐食による爆裂も確認できる。外壁ではモルタル仕上げが広範囲で剥落している。鉄骨造の上屋は発錆が生じているが、比較的健全である。

屋根・外壁の波形スレートは劣化が進み、小規模だが雨漏りがあり、内部木部造作の一部が腐朽している。建具は木製ガラス窓が残存するが、一部で波形ポリカーボネート板に改造されている。

高任貯鋳舎及び ベルトコンベアヤード	貯鋳舎 ベルトコンベアヤード	主要構造部：RC造、（上屋は鉄骨造） 基礎：RC造 主要構造部：鉄骨造
[貯鋳舎]		
基礎	状況不明。	
軸部・壁(RC造)	第4層では柱の一部に圧潰したようなクラックが生じている。随所に躯体の欠損、鉄筋の露出が見られる。鉄筋の腐食による爆裂も散見される。外壁ではモルタルが剥離している。	
軸部(鉄骨造)	全体に発錆が見られる。柱脚部ではコンクリートに割損が生じている。	
小屋組	全体に発錆が見られるが、それ以外に見た目上の破損はない。	
屋根・外壁	屋根・外壁(上屋のみ)は波形スレート。全体に劣化が進み、一部で屋根材の欠失も見られる。一部で雨漏りも生じている。	
床	コンクリート土間は表面が劣化している。作業台の床板は一部欠失し、部分的に雨漏りにより腐朽している。	
造作	作業足場の柱が折損している。	
機械・設備類	トリッパー、ベルトコンベア(電動機含む)、架台に発錆が見られる。	
塗装	軸部等の鉄部ではほとんど塗装が剥落している。	
[ベルトコンベアヤード]		
基礎	ベルトコンベアヤード出入口付近では、下部石積の緩みから基礎の亀裂が生じている。高任粗砕場との接続部となる地下ピット内には雨水が貯留されている。	
軸部	トラス下弦材の腐食が顕著で断面欠損している。下弦材の水平ブレース材は破断、分解している。一部に横座屈も生じている。その他の部材でも全体に発錆が見られる。	
小屋組	全体に発錆が見られるが、それ以外に見た目上の破損はない。	
屋根・外装材	屋根・外壁は波形スレート。全体に劣化が進み、一部で屋根材の欠失も見られる。一部で雨漏りも生じている。	
床	一部の床板が崩壊している。	
造作	建具は塗装の劣化や剥離、ガラスの破損が見られる。	
機械・設備類	ベルトコンベア、架台に発錆が見られる。	
塗装	軸部等の鉄部ではほとんど塗装が剥落している。

1. 波形スレート屋根は劣化が進行し、内部では雨漏りしている。
2. ベルトコンベアの鋼製架台。発錆がみられる。
3. 貯鉱庫第4層のRC造躯体には、欠損が生じ鉄筋が露出している。
4. 貯鉱庫外壁。モルタル仕上げが剥落している。
5. ベルトコンベアヤードのトラス下弦材。水平ブレースが破断。
6. ベルトコンベアヤード入口付近。粗砕場側に破損が見られる。
