#### (4) 宗太夫間歩

## （５）大久保長安逆修塔・河村彦左衛門供養塔

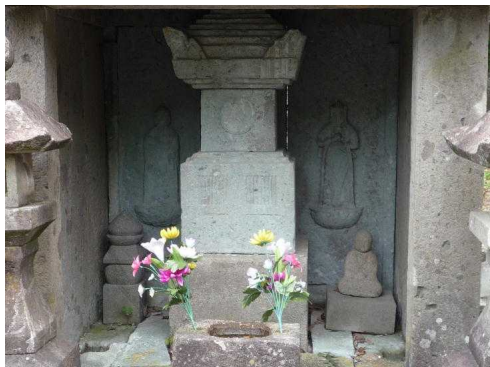
1 宝篋印塔

- ・ 明和 5 年(1768)に本堂の奥から現在地に移動している。元位置の正確な場所は不明である。
- ・ 記録に残る修理は安政 3 年(1856)に石材の交換を行っている。近年では平成 8 年(1996)に全面保存処理と修復作業を施している。
- ・ 宝篋印塔は相輪が無く、頂部と石室の天井が接触しそうなほど接近している。石材の異なる逆修塔の台座を設置したことによるものかなど疑問点がある。

- ・破損状況調査等に基づき石材の強化撥水や補修など、風化対策が必要である。
- ・修理等の際に逆修塔の設置状況、付属施設の有無等の原形調査も検討する必要がある。
- ・原形調査等に基づき、当初の姿を解明し、必要に応じて復元修理も検討する必要がある。

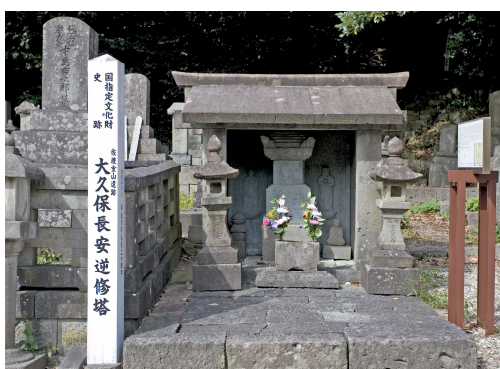
3 石室(覆殿)・灯籠2基・供台・地藏・石畳

| 備考 | 保存状況等 | <ul style="list-style-type: none"> <li>・使用石材が軟質の凝灰岩であるため、全体に風化がみられ、特に風雨にさらされる石室（覆屋）の風化が著しく、背面の板石の剥落等が目立つ状況である。</li> <li>・石室前庭部分は切石を敷きつめており、石室の前には後年のものとみられる石灯籠が一對と供台が置かれている。石室の中には小さな石仏と五輪塔も置かれている。</li> </ul> |
