報告事項（2）御料局佐渡支庁跡耐震改修工事について

■御料局佐渡支庁跡2階床組みに係る報告

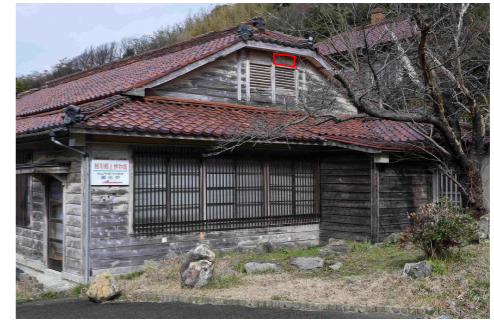
塗装履歴保存のため
塗装しない下見板

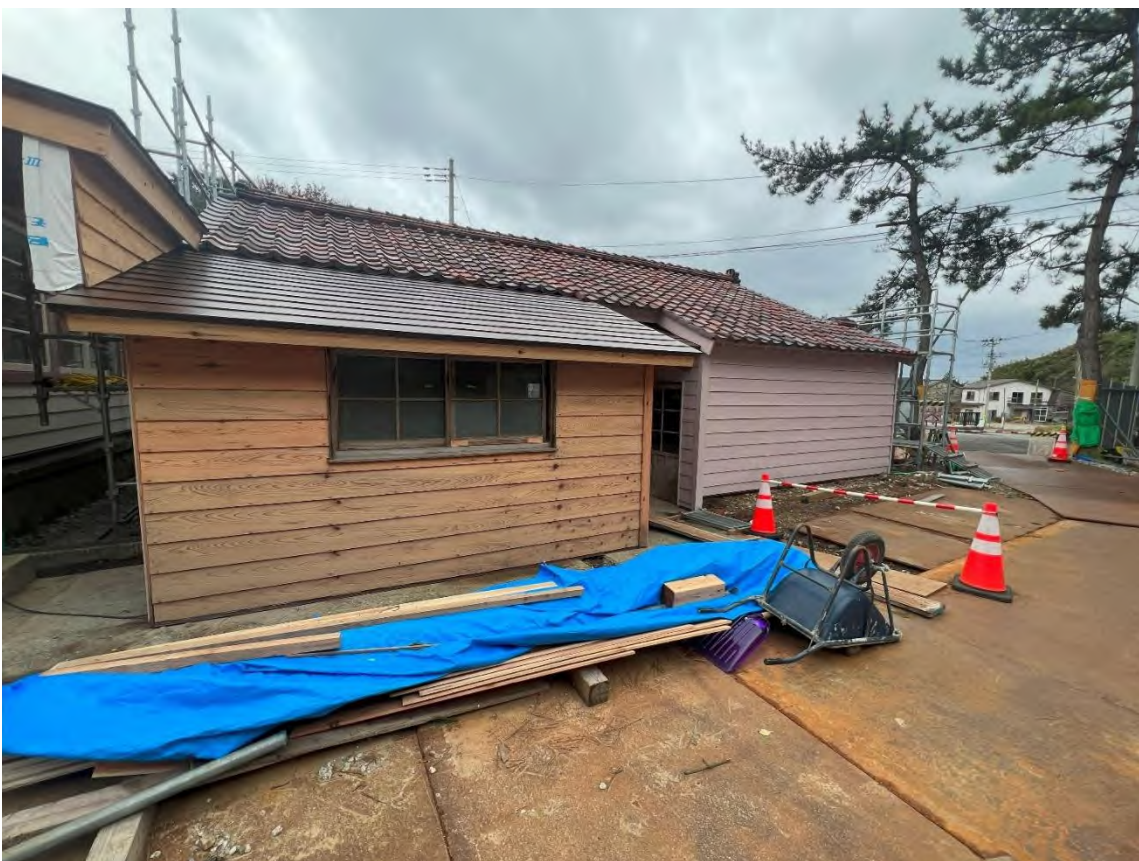
(※) 昨年送付した資料の着色立面図では、旧鉦山本部事務所西棟の下屋部分についても、明るい小豆色で着色することとしていました。しかし、再確認の結果、当該下屋は、昭和31年以降に増築された部分であることから、昭和31年当時の西棟との区別及び部材の保護のため、透明塗料で塗装を行うこととしました。

写真 No. 10 旧鉱山本部事務所西棟 外観（北面）下屋

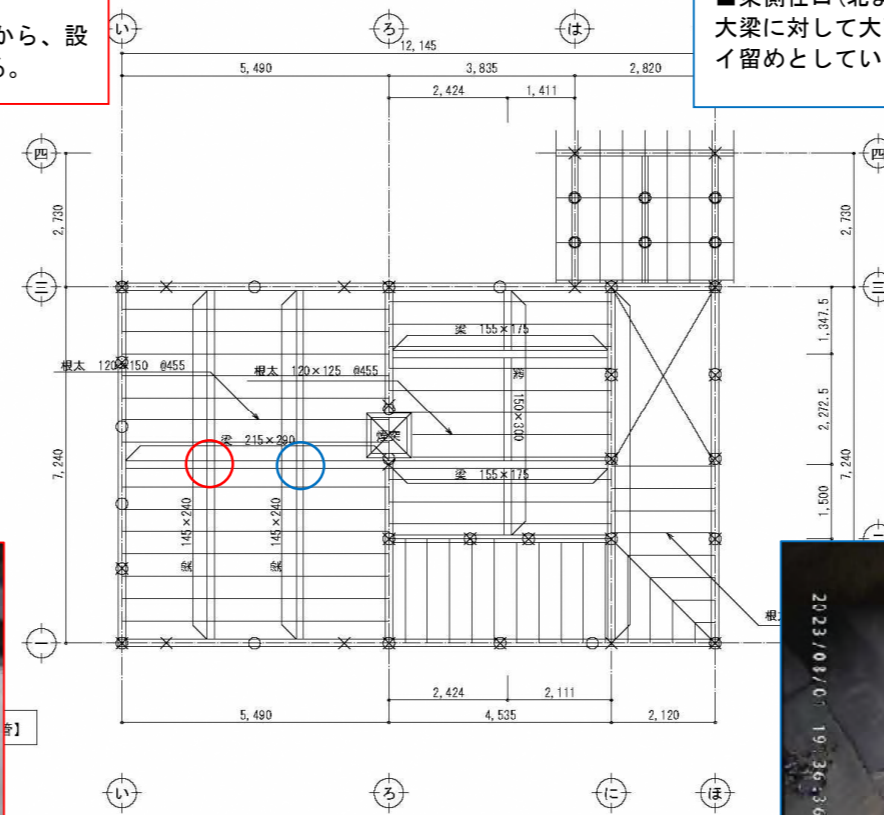
■西側仕口(南より見る)
大梁に対して大引きを大入れとし、上部をカスガイ留めとしていることがわかる。
仕口側面が隙間なく納まっていることから、建設後にズレは生じていないと考えられる。
大梁の上に根太と同方向に入る調整材は当仕口上部で切り離さずに通し、下端を丁寧に切り欠いてカスガイを通してはいる。
