安全対策実施に至った経緯

両津夷地内大型建築物（廃ホテル）

両津夷地内大型建築物への安全対策【状況写真】

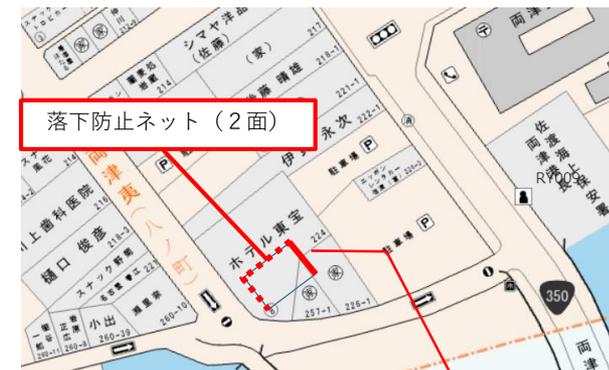
看板撤去（1面）

- ・以上の理由から、佐渡市空家等の適切な管理に関する条例（第10条）に基づく緊急措置として、落下の危険がある看板3面のうち、2面は安全ネットによる落下防止、特に危険な1面については、足場工を行ったうえで、看板の撤去を行う。

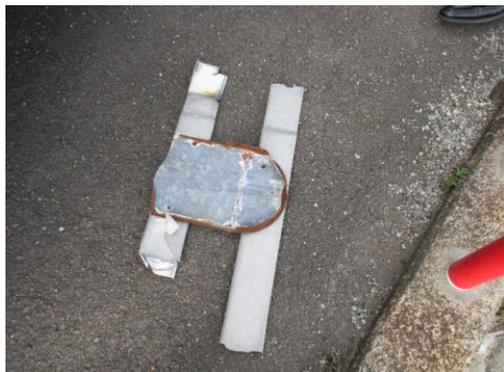
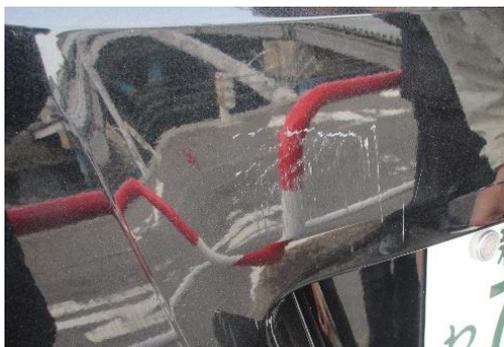
(R5.4.24 落下物確認)

- ・令和5年4月21日、両津夷地内の大型建築物（廃ホテル）の看板部材の一部が落下し、隣接する店舗の車両が損傷した。

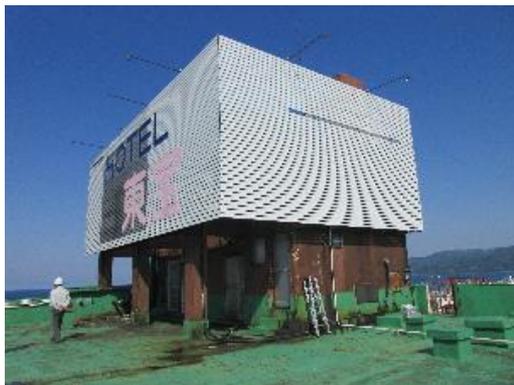
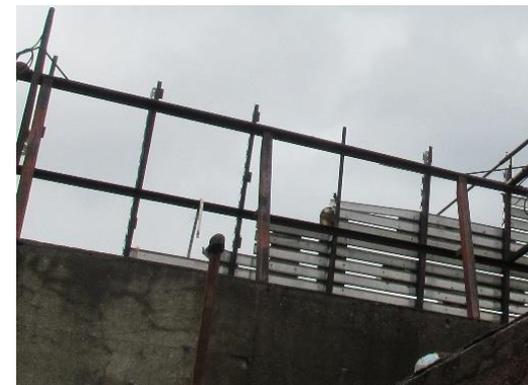
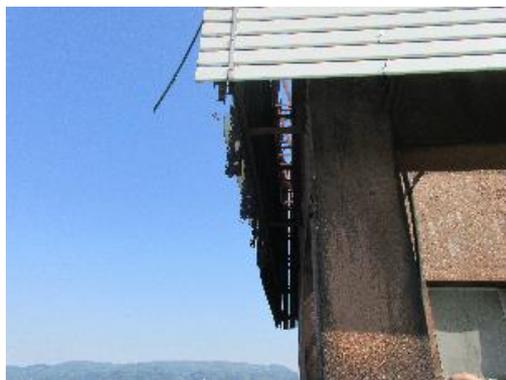
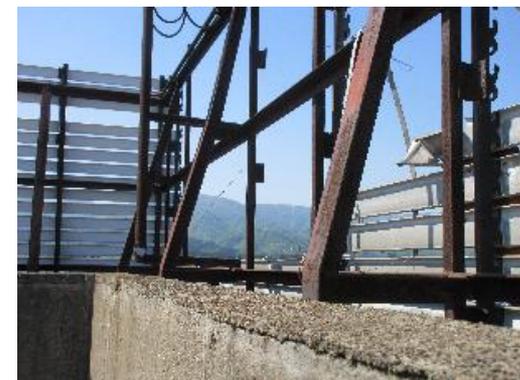
(R5.5.9 専門部会現地確認)

- ・当該建築物の状況を空家等対策協議会専門部会に依頼し確認したところ、屋上階に設置の看板部材に腐食の進行がみられ、一部はすでに破損していることから、周辺の住民・店舗・市道等への影響を考慮し、早急な落下・飛散防止の安全対策が必要と判断した。
