# 緊急時のため池の管理体制

# 仲の入溜池ハザードマップ

中興・千種  
地区

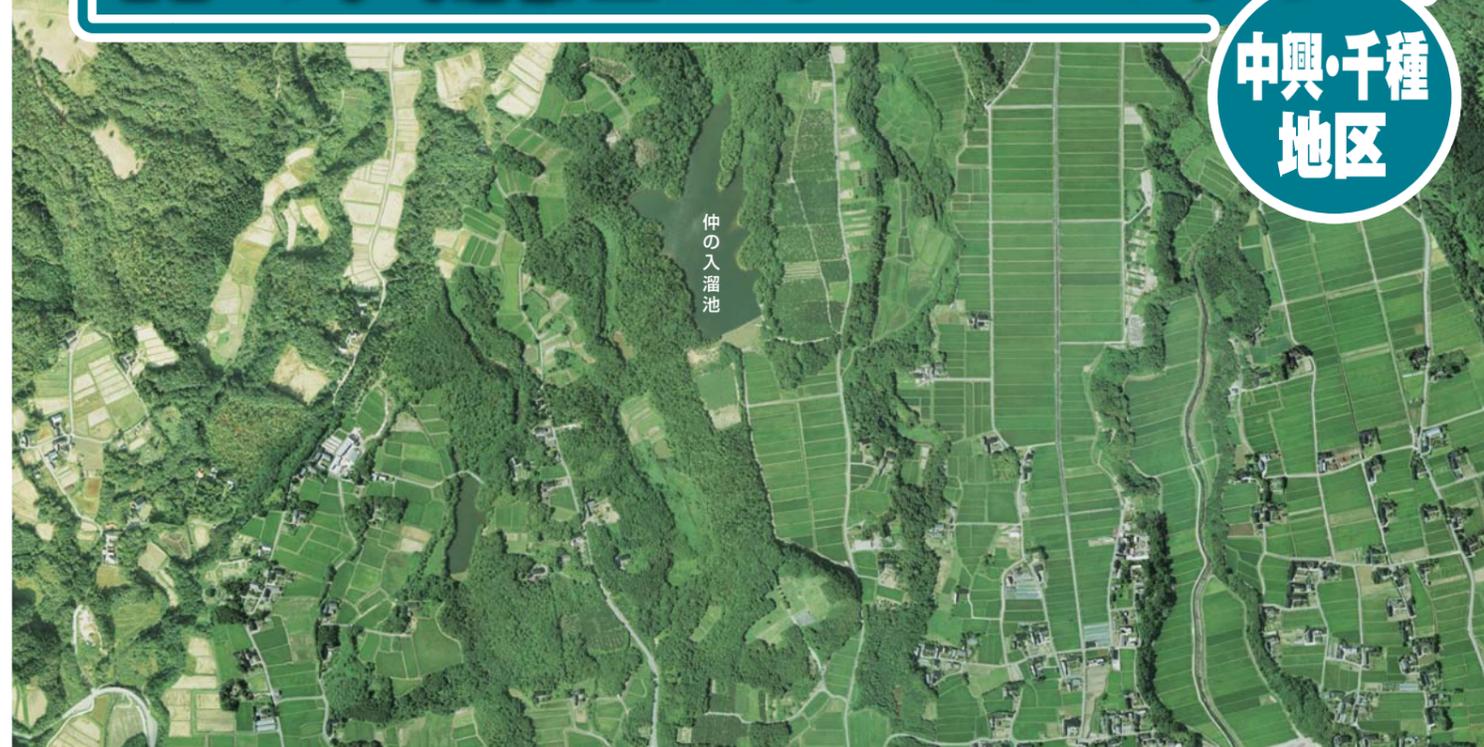
このハザードマップは、大雨や地震によりため池の堤体が決壊しそうになるなど危険な状態になった場合、みなさんが安全に避難できるために必要な情報が記載されています。

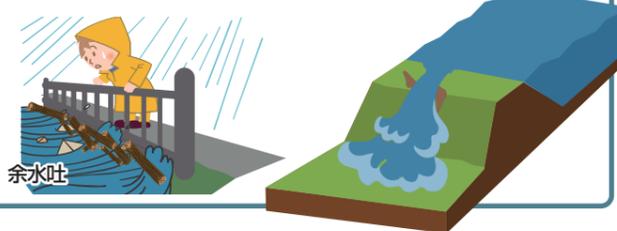
余水吐

大雨のとき、ため池の水位が上昇し堤防をのり越えた水の勢いによって堤防が浸食され、決壊することがあります。流木やゴミが余水吐の断面を閉塞させると、堤防を越流しやすくなり、浸食・崩壊の危険性は、一層高くなります。

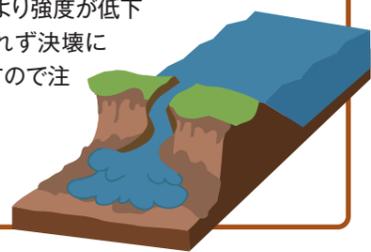
地震の時に、ため池の堤防が異常な力を受け亀裂が生じることや、地盤の液状化により、決壊する危険性があります。比較的小さな地震でも、堤防の内部に生じた亀裂などにより強度が低下し、水圧に耐え切れず決壊に到ることがありますので注意が必要です。
