# 仲の入溜池ハザードマップ 中興・千種地区

地震や大雨によって、満水状態のため池が決壊した場合、全ての貯水量が瞬時に流出する状況を想定しています。

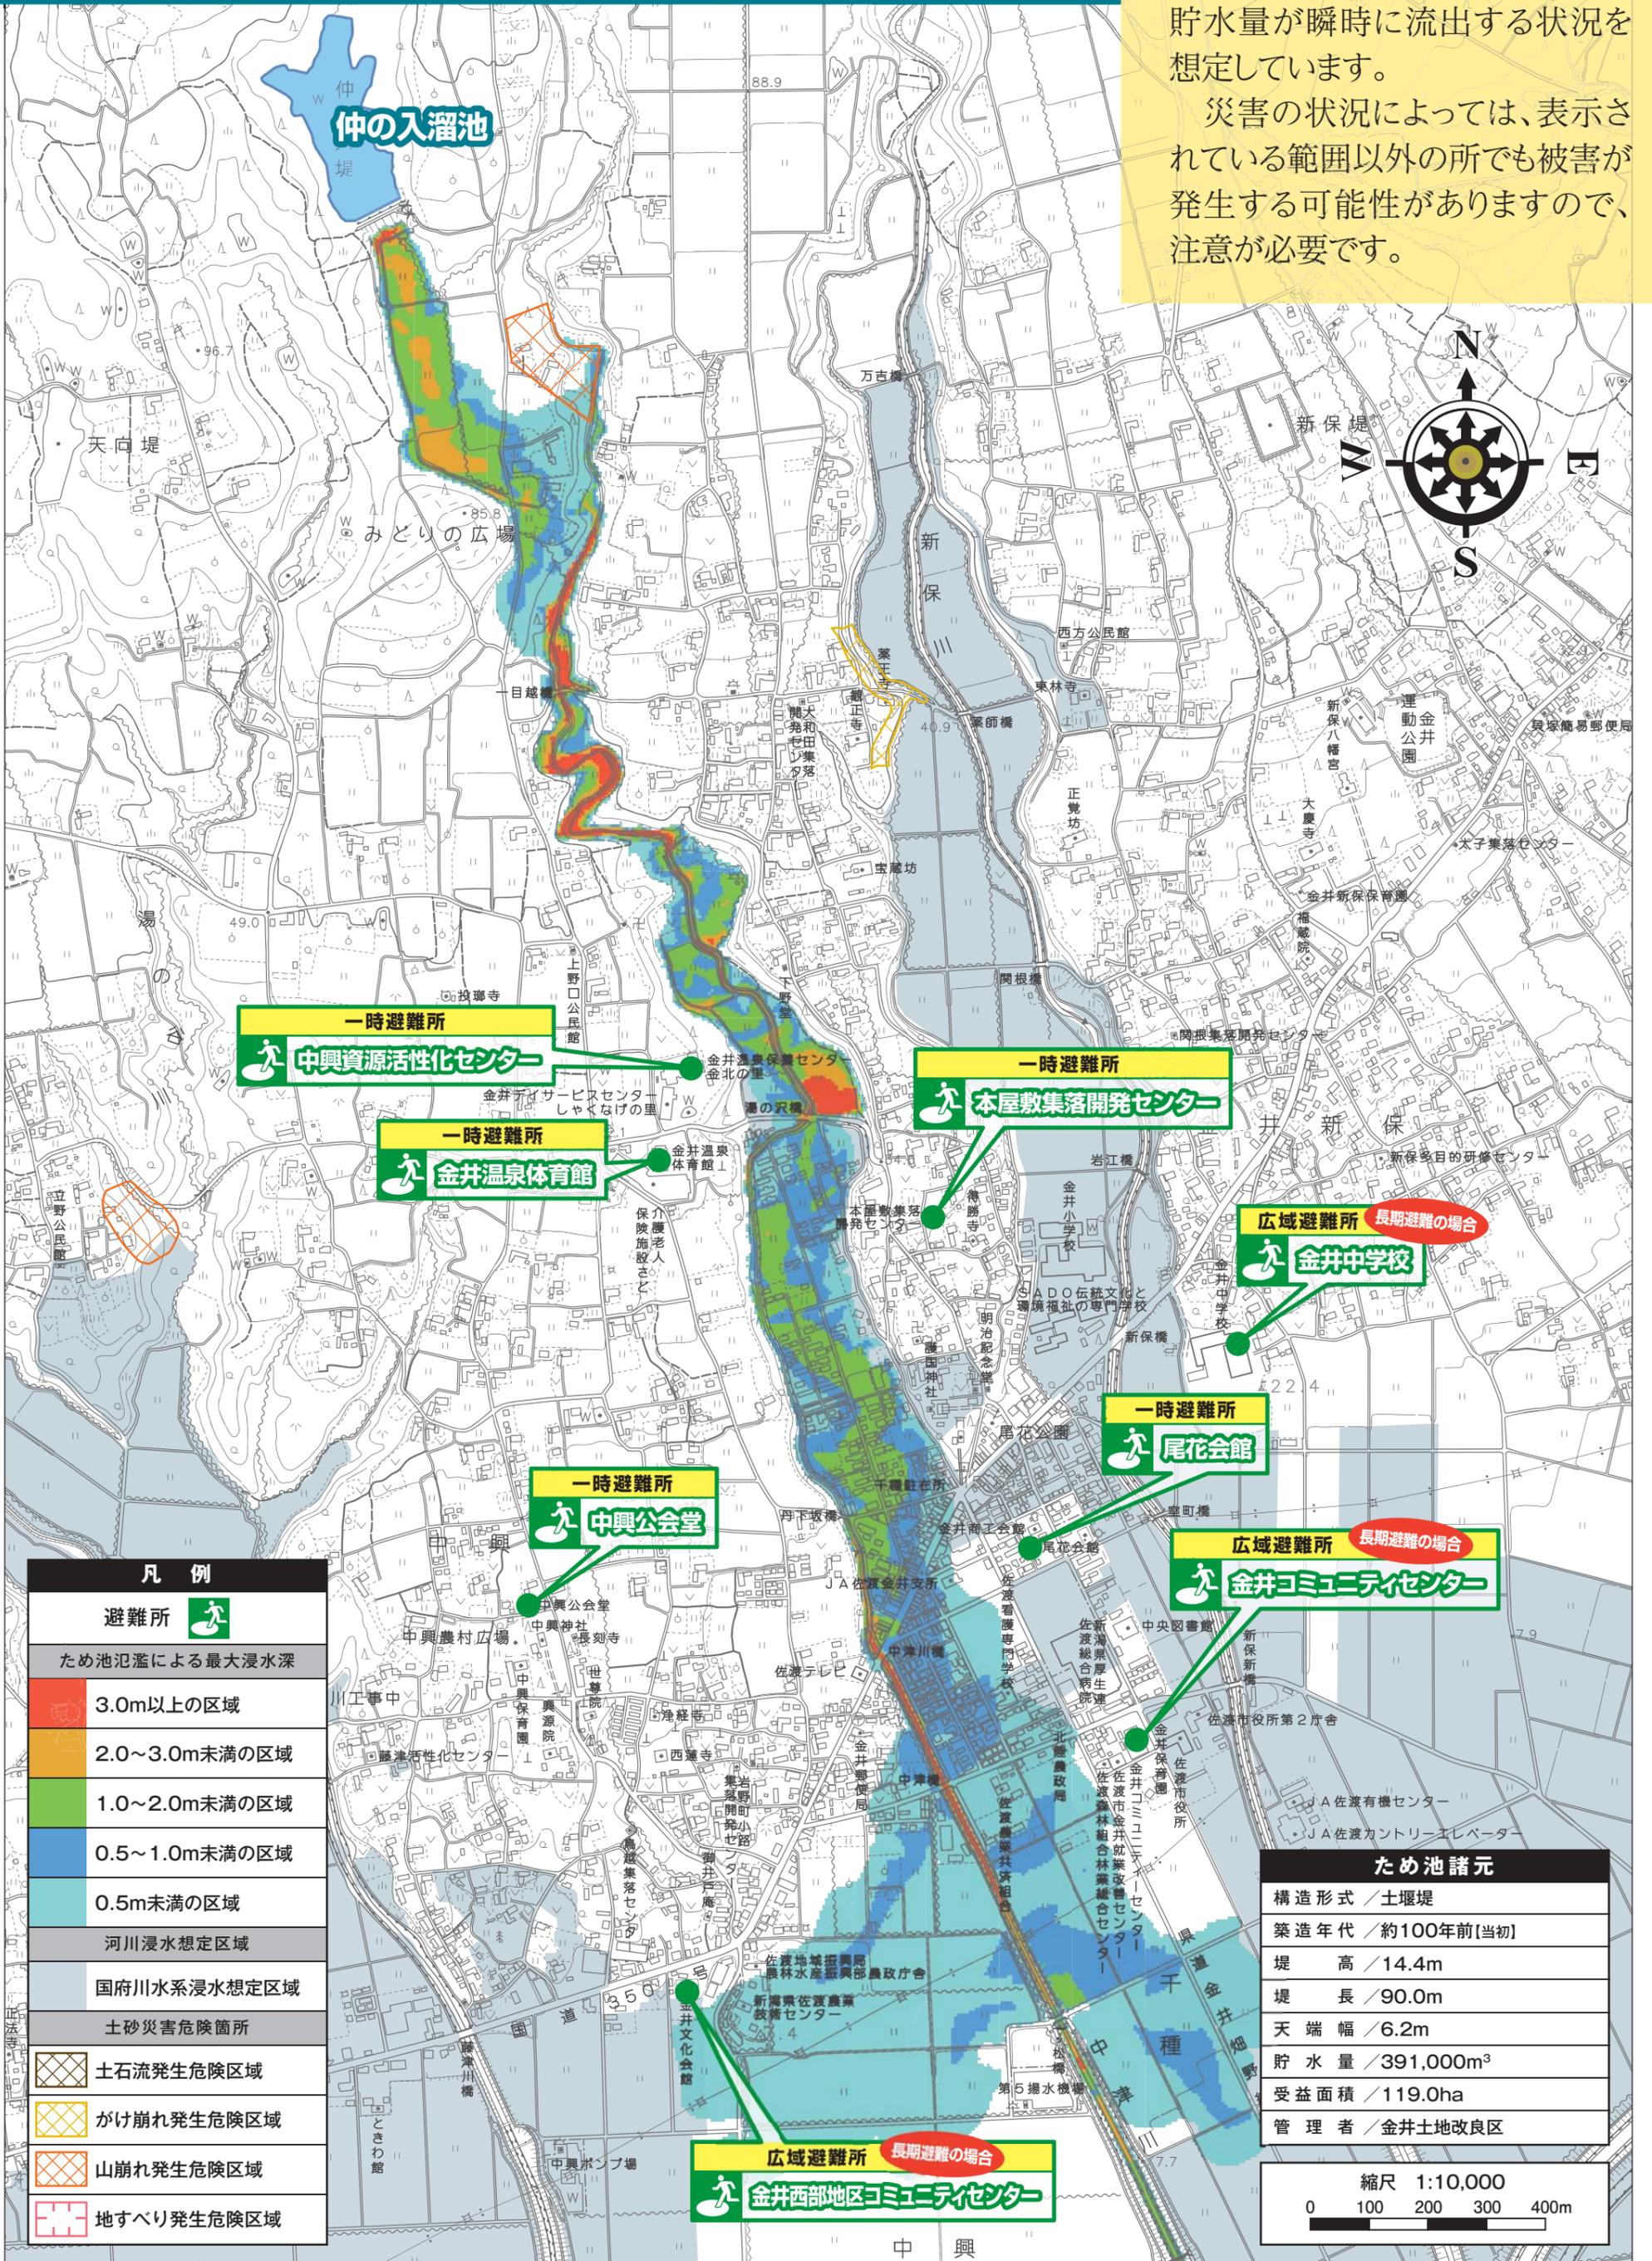
災害の状況によっては、表示されている範囲以外の所でも被害が発生する可能性がありますので、注意が必要です。

ため池諸元	
構造形式	土堰堤
築造年代	約100年前[当初]
堤高	14.4m
堤長	90.0m
天端幅	6.2m
貯水量	391,000m <sup>3</sup>
受益面積	119.0ha
管理者	金井土地改良区
