## 報告事項（２） 令和７年度 暴風に伴う被害状況について

【令和７年度の指定文化財被害状況（令和８年１月１０～１２日）】

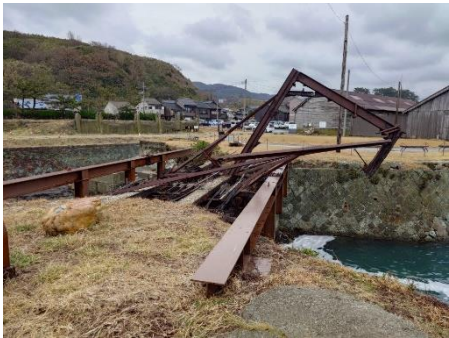
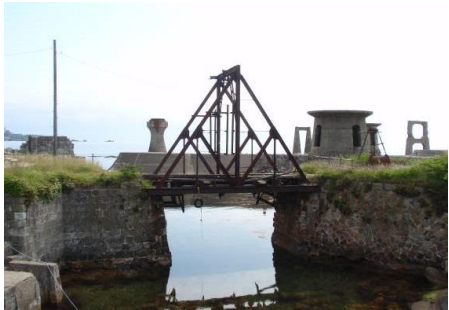
| 地区 | 文化財名称 | 被害状況 | 写 真 |
|---|---|---|---|
| 相川<br>① | ・国史跡<br>佐渡金銀山遺跡<br>[近代遺跡・大間地区] | <p>・大間港トラス橋の上部鉄骨トラス構造部分(橋長約9.7m、幅員約4.7m、トラス高さ約6.8m)が暴風により倒壊</p> <p>(1/12 連絡・1/13 現地確認)<br/>⇒現在、立入禁止措置中<br/>⇒復旧方法等については、所有者等と協議予定</p> | <p>倒壊後</p> <p>倒壊前</p> |
