(3) -13 佐渡奉行所跡

②史跡の現状

(3)-14 鐘楼

(3) -15 大久保長安逆修塔・(3) -16 河村彦左衛門供養塔

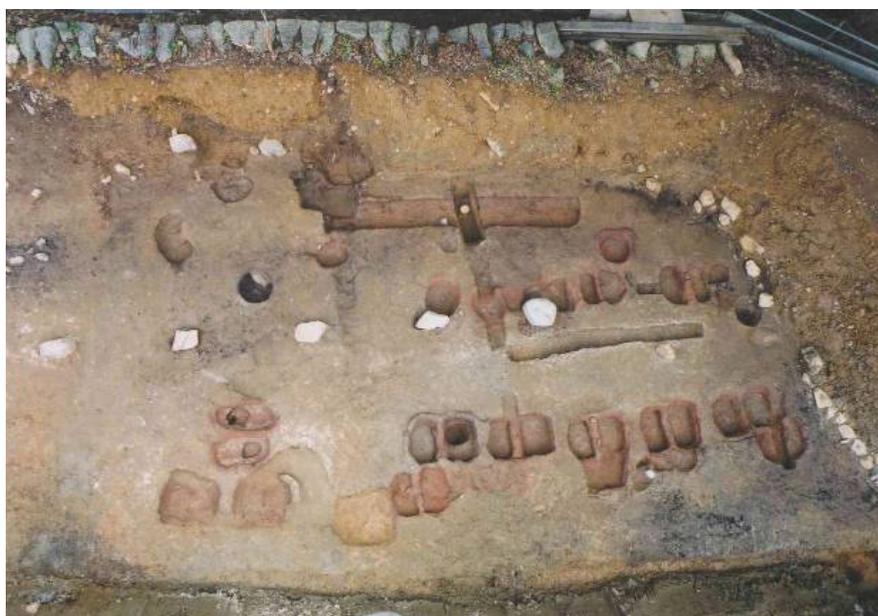
写真 2-203 : 製錬炉群検出状況
(長竈1基・中仕切竈14基・丸竈6基・形態不明竈8基)

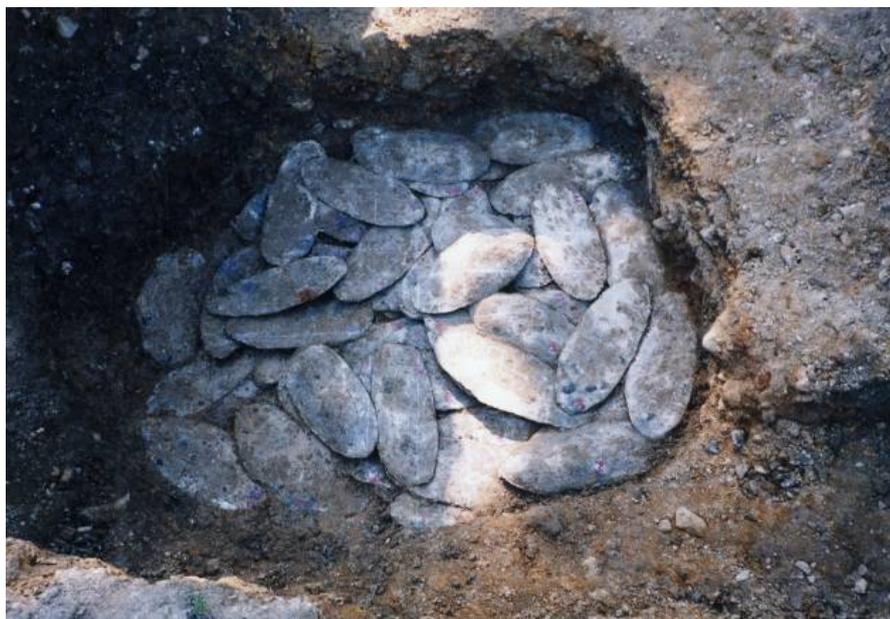
写真 2-204 : 佐渡奉行所跡 鉛土坑検出状況
(1枚あたり平均約70cm・40kgの鉛板172枚及び荷札木簡16枚が出土)

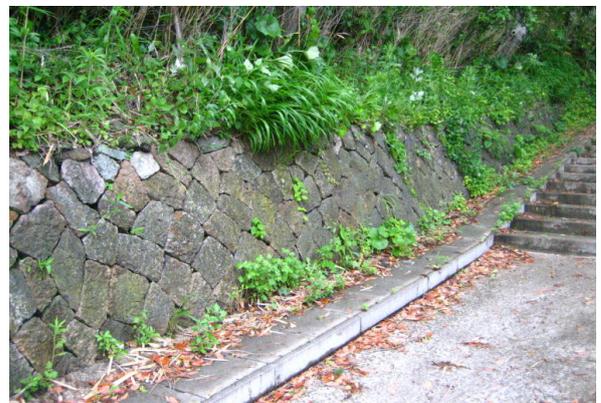
写真 2-208：裾部外周石垣

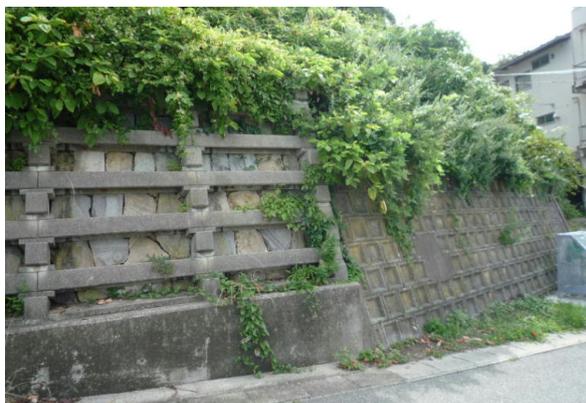
写真 2-246 : コンクリート枠工法による斜面崩落
防止工

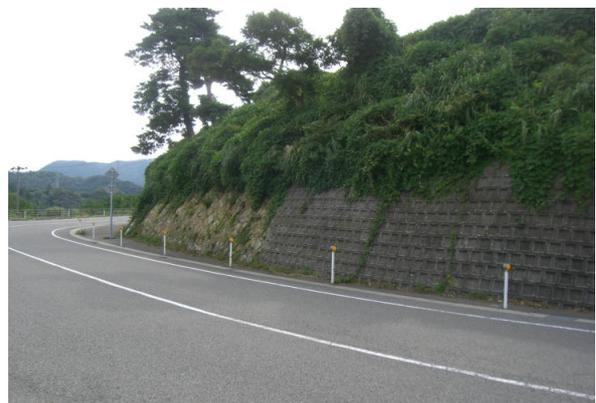
写真 2-247 : コンクリートブロックによる斜面崩落
防止工

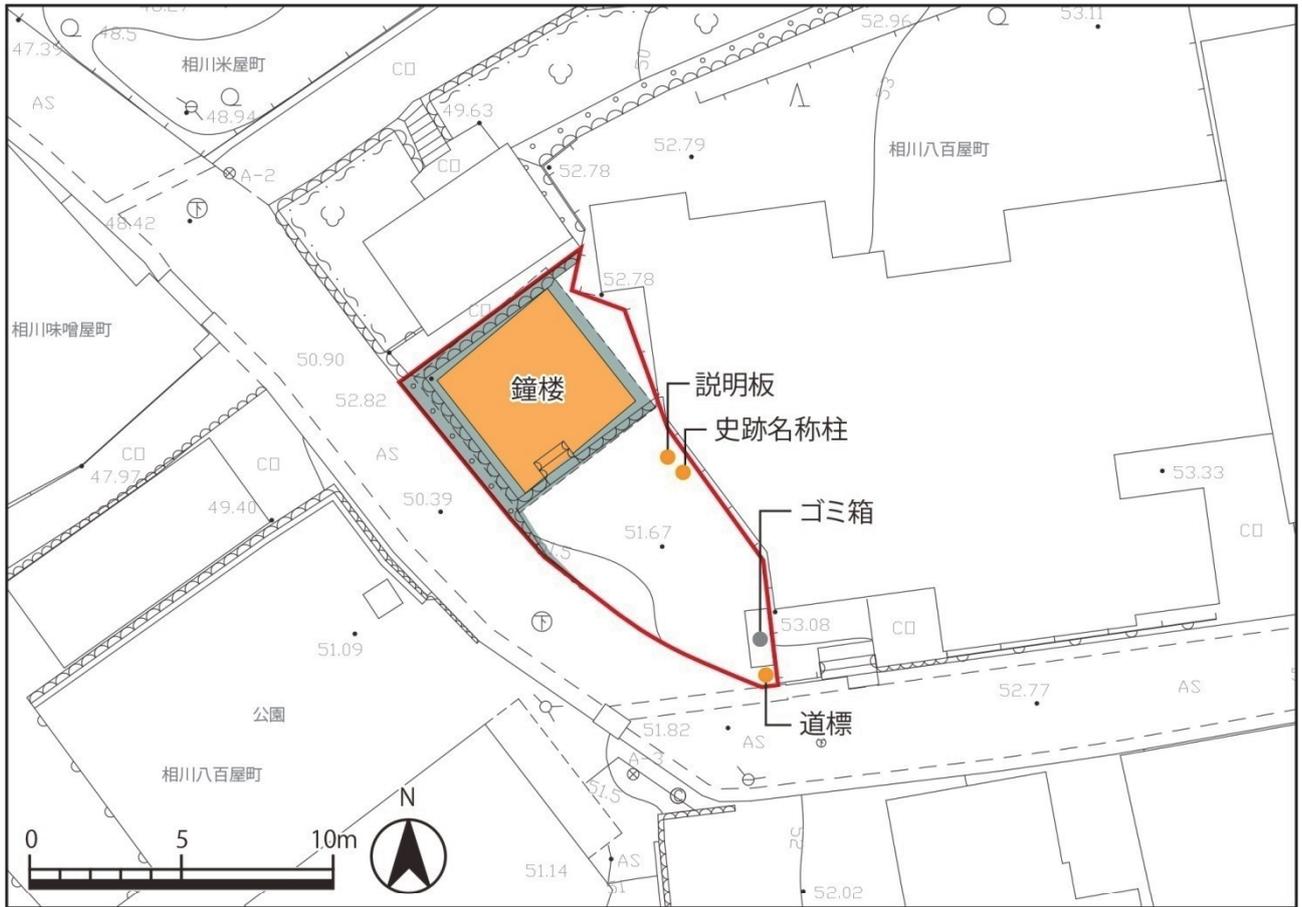
写真 2-252 : 鐘楼全景

名称	鐘樓	
指定内容/指定年月日	重要文化的景観 / 平成 27 年 10 月 7 日 国指定史跡内の建造物 / 平成 6 年 5 月 24 日	
所有者	佐渡市	
管理者	佐渡市	
構造形式規模	鐘樓 桁行 2 間(10 尺・3.06m)・梁行 2 間(10 尺・3.06m)・袴腰付・切妻造・木羽葺 東面南寄りに登段出入口付・内部角柱貫足固貫付・周囲縦板張 上層角柱四面開放 軒一軒・繁垂木 破風・懸魚・六葉付 時鐘 正徳 3 年(1713)造 高さ(龍頭除く) 118.0cm、直径 84.4cm(口径 66.4cm)	
部材	木	
その他の部分・要素	基礎石垣	
主な歴史	江戸	正徳 2 年(1712) 荻原重秀奉行の指示で広伝寺境内に鐘堂を建て、住民に時刻を知らせる。 (奉行所まで聞こえなかったため、その後時鐘が味噌屋町に移される。) 享和 2 年(1803) 大地震で鐘樓が破損し、復旧工事を行う。 天保 5 年(1834) 相川上町大火により鐘樓が全焼する。 万延元年(1860) 改築(現在の鐘樓が建造される。)
	明治・大正	明治 5 年頃 この頃まで報時鐘として所定の時刻を知らせていた。 大正 13 年 屋根下地及び屋根の葺替え
	昭和・平成	昭和 42 年以降 瓦葺に変更(以前は古写真より木羽葺と思われる) 昭和 60 年 小修理、鐘樓基壇の北西面石垣積み直しとコンクリート補強 平成 5 年 小修理、袴腰・扉・鐘樓基壇に取り付く石垣等南東平坦部の修景 平成 15 年度 全面解体修理*
破損状況	平成 15 年度に解体修理されており、遺構の破損等は特にみられない。	
保存上の課題	特になし	
防災設備	なし	
公開状況	外観は見学可

建造物の修理に合わせて、時鐘の破損箇所の調査も行われている。時鐘は平成 3 年の除夜の鐘を最後に老朽化を考慮して撞くのを中止していたが、調査の結果、鐘は時鐘として使用することに問題は無いということが判明し、腐蝕が著しい鐘釣梁に取り付く吊り金具等を交換している。

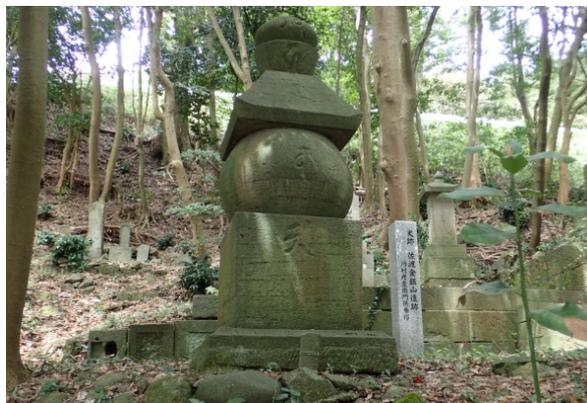
写真 2-259 : 河村彦左衛門供養塔と史跡名称柱

供養塔は、比較的硬質なデイサイトを用いていることもあり、目立った破損・風化は見られないが、日中も暗いタブ林内にあるため、コケ類の付着が認められる。
