佐渡奉行所跡御役所耐震改修工事実施設計業務委託 参考資料

国指定史跡 佐渡奉行所跡御役所  
破損状況調査報告書

令和6年3月

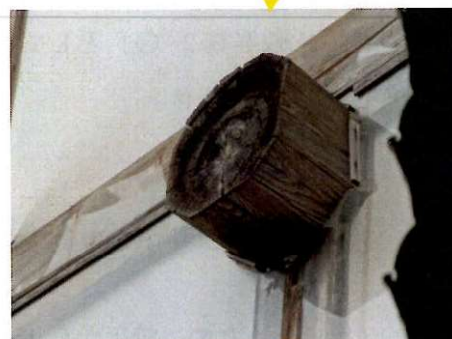
先端部に腐食がみられる

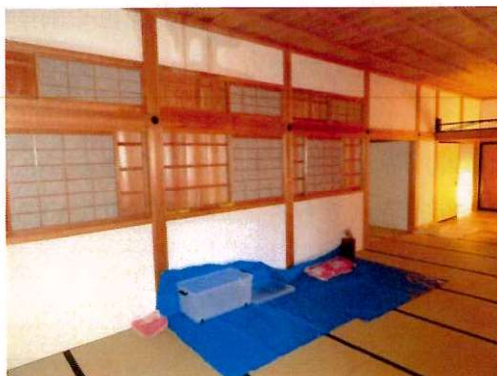
写真 2-14 御役所大広間横廊下の雨漏り  
(平成 28 年 1 月 18 日撮影) - 40 -

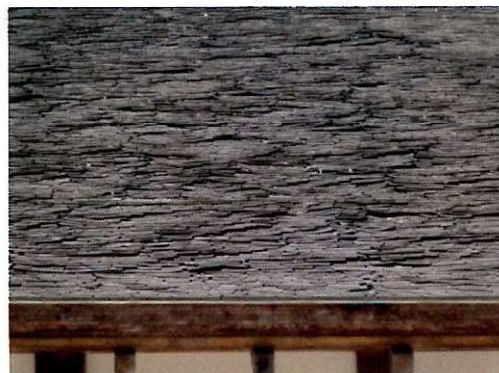
写真 2-11 柿葺の柿板の反り・捲れ

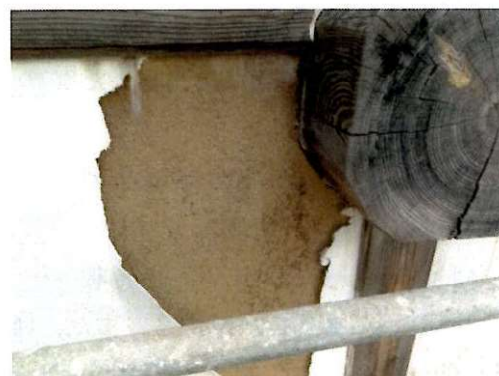
写真 2-12 漆喰壁の剥落(平成 27 年 7 月撮影)

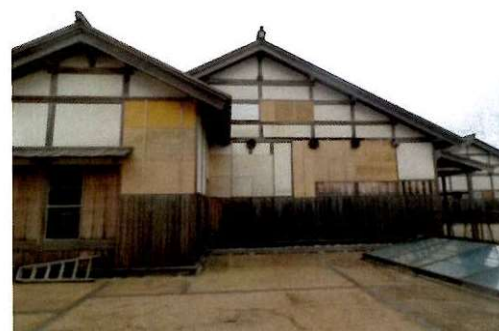
写真 2-13 御役所西側のコンパネによる応急措置  
(平成 27 年 7 月 1 日撮影)

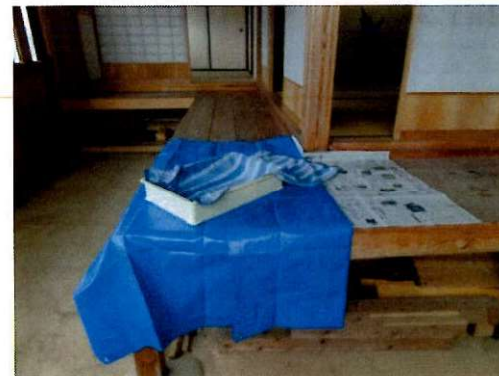
写真 2-15 御役所町方番所北西炭の雨漏り  
(平成 27 年 12 月 11 日撮影)

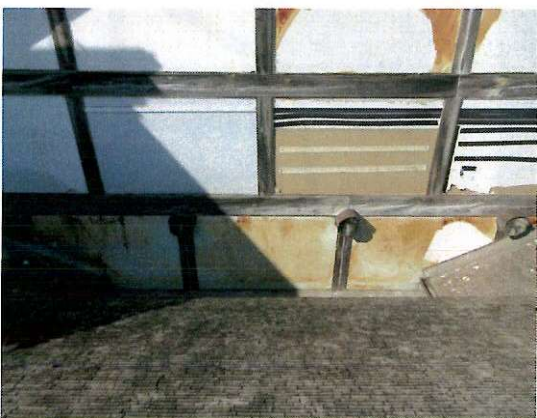
比較写真 2-10 梁木口に板金小屋根設けられている

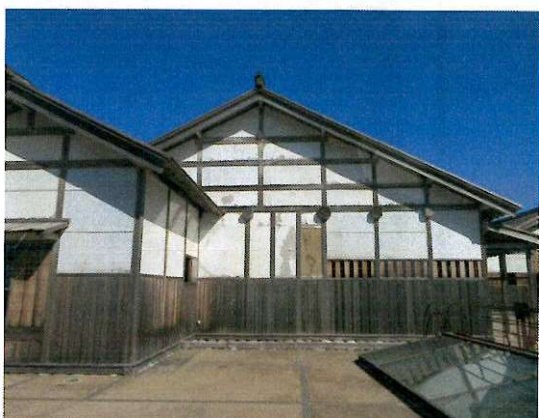
比較写真 2-13 コンパネは白ベニヤに置換されている

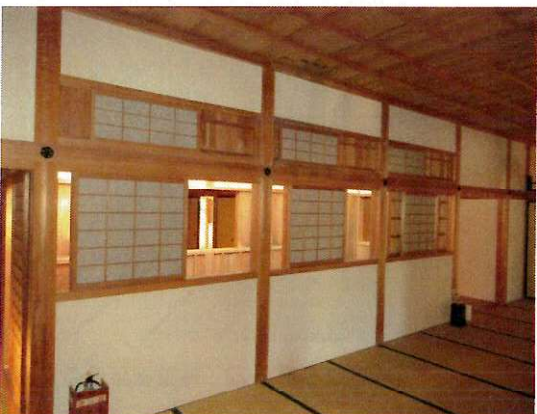
比較写真 2-14 雨漏りは現在も頻発している様子

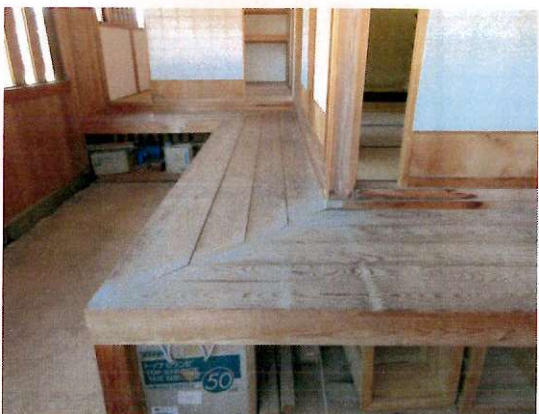
比較写真 2-15 雨漏りは現在も発生している

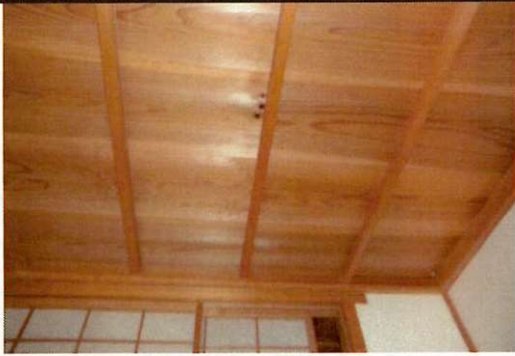
写真 2-16 広間役支度所の天井の雨漏り痕

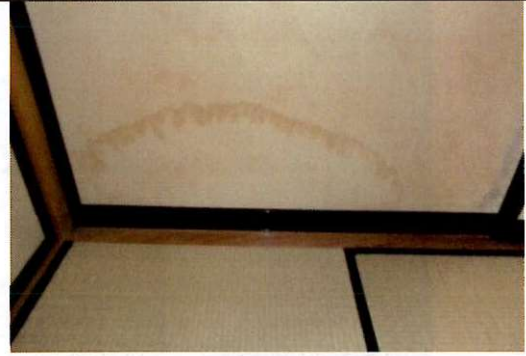
写真 2-17 御組頭詰所の襖の雨漏り痕

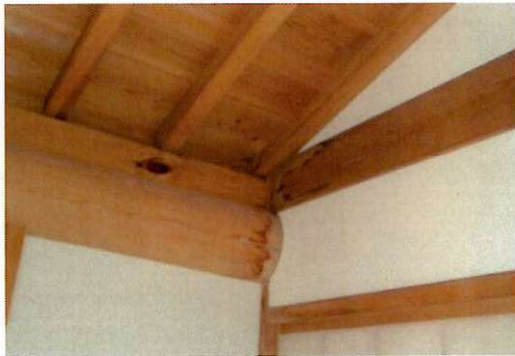
写真 2-18 町年寄詰所土間天井の雨漏り痕

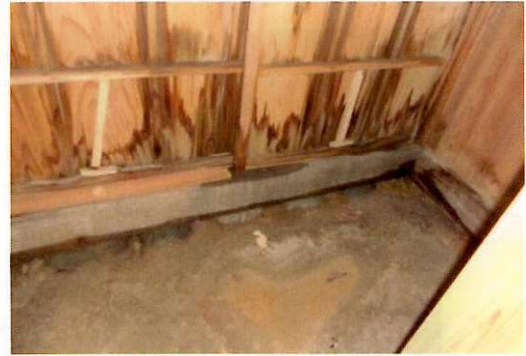
写真 2-19 筋金所土間の雨の吹き込み痕

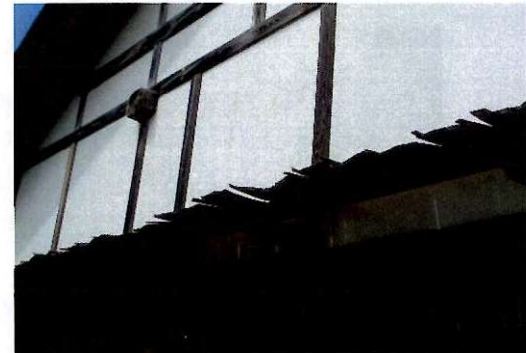
写真 2-21 建物窓庇の損傷

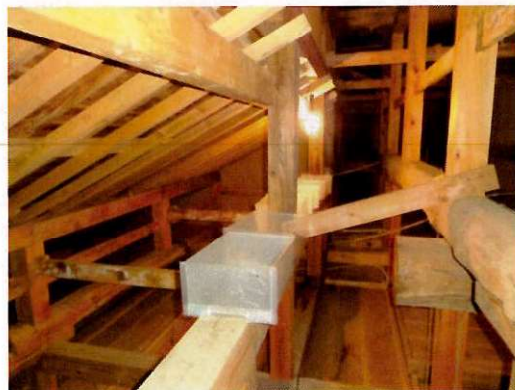
写真 2-22 建物北側天井裏の雨漏り  
(平成 27 年 12 月 16 日撮影)

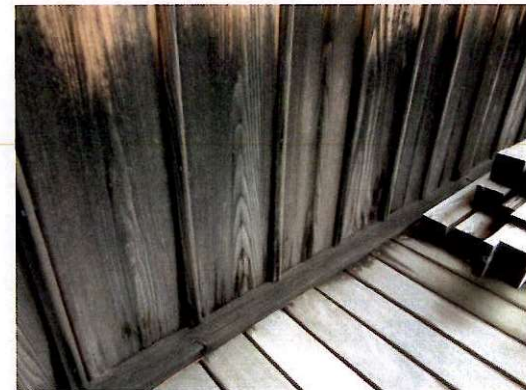
写真 2-23 外壁板足元の腐食

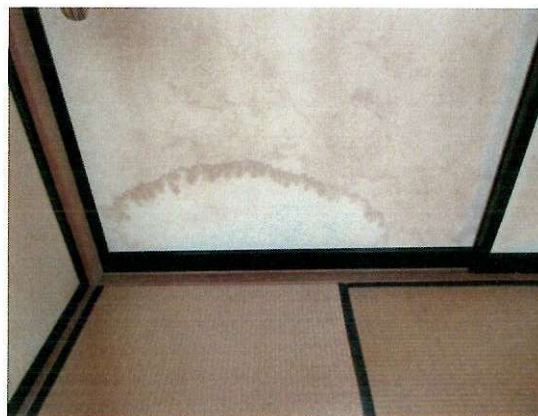
比較写真 2-17 雨染みは現在も残っている

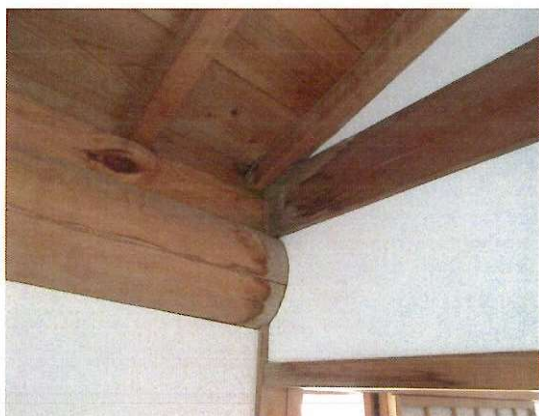
比較写真 2-18 雨染みの範囲がやや広がっている

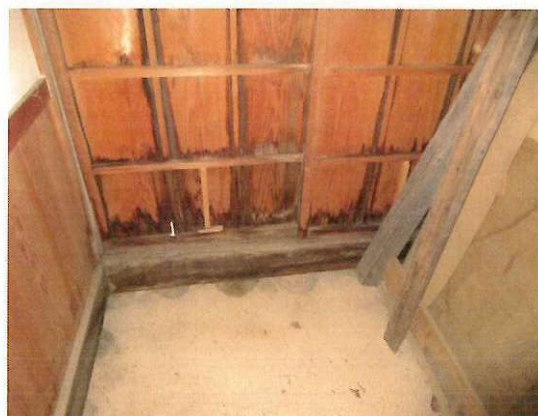
比較写真 2-19 雨の吹込は現在も続いている

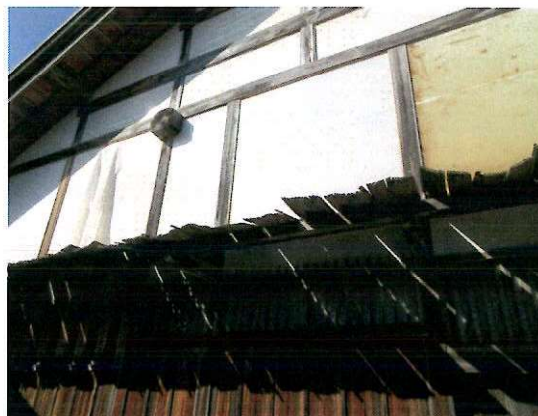
比較写真 2-21 庇の劣化は進行している

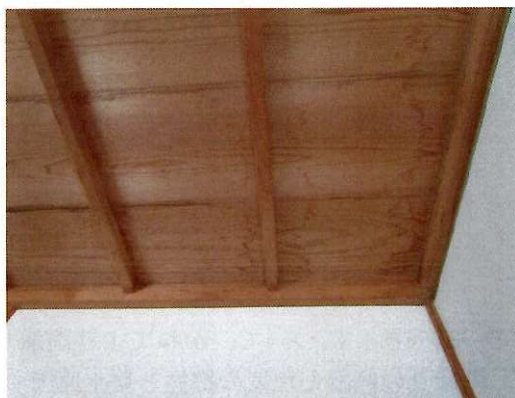
写真 01 寺社溜：天井の雨染み

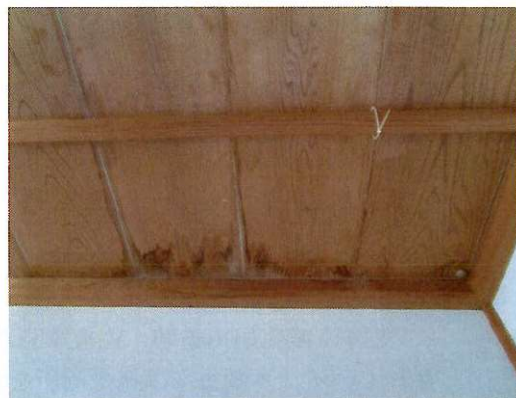
写真 02 寺社溜：天井の雨染み

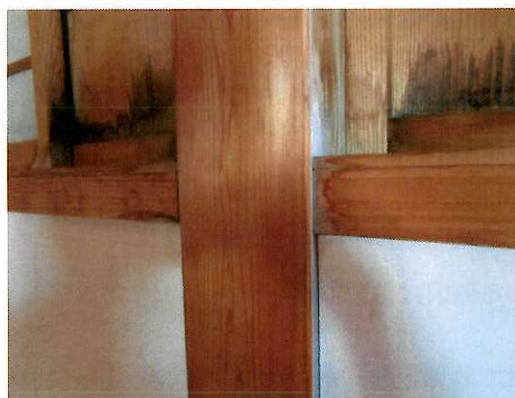
写真 03 寺社溜：鴨居の雨染み

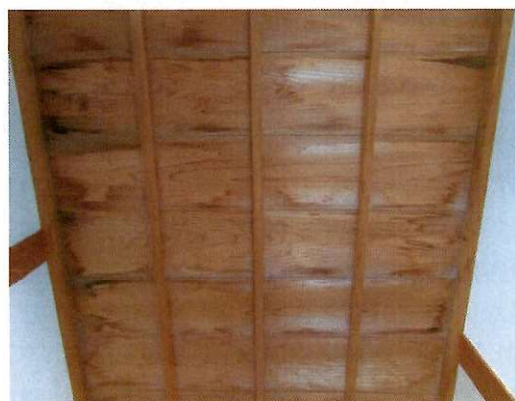
写真 05 湯呑所 1：天井雨染み

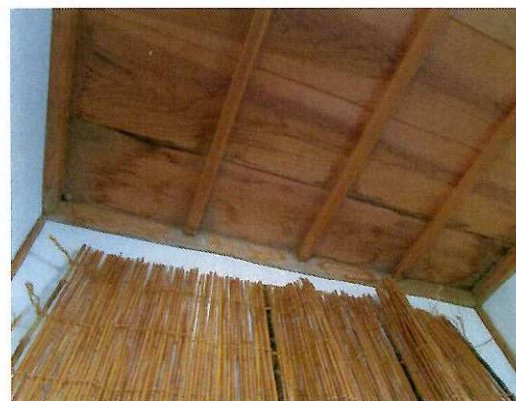
写真 06 湯呑所 1：天井雨染み

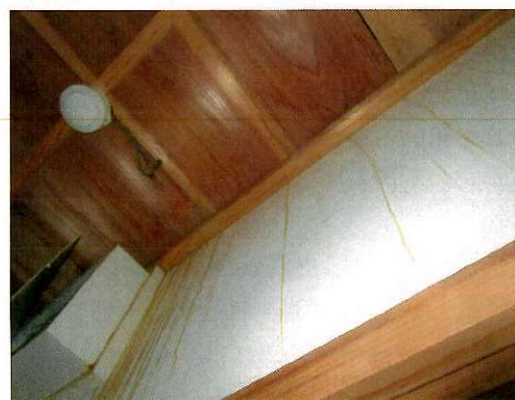
写真 07 湯呑所 1：小壁の雨垂れ

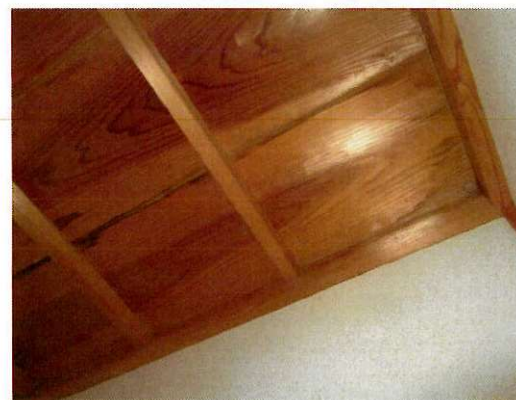
写真 08 湯呑所 1：天井雨染み

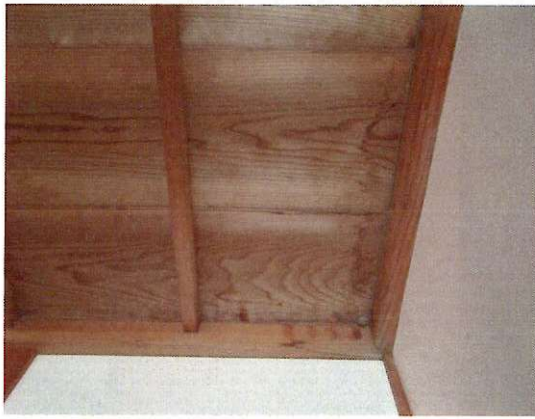
写真 09 廊下 1 : 天井の雨染み

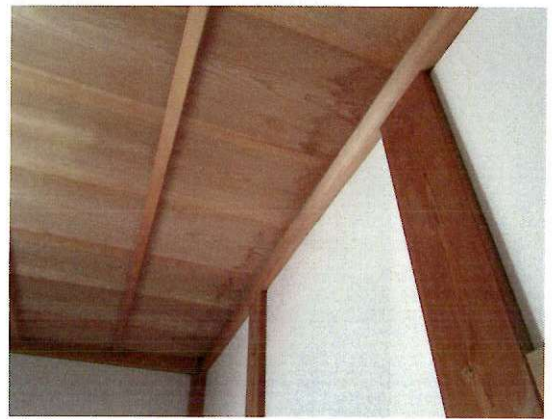
写真 10 廊下 1・中ノ口 : 天井の雨染み

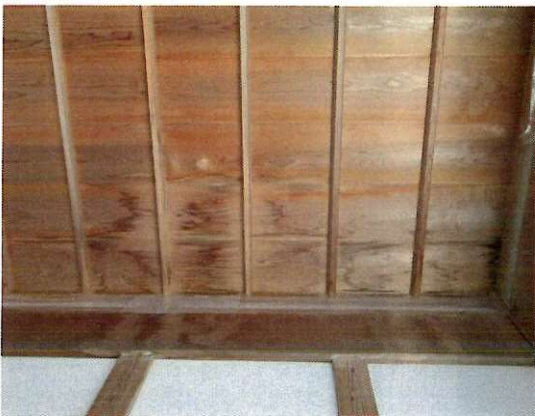
写真 11 御玄関 : 天井の雨染み

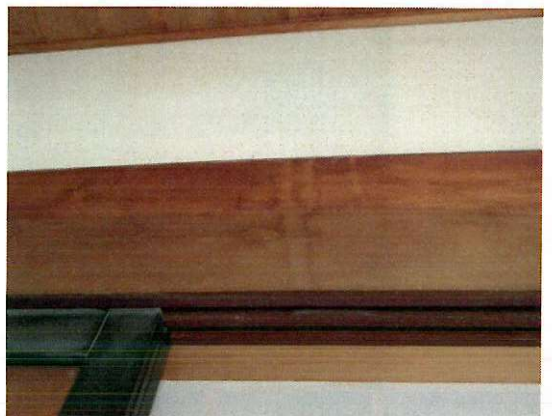
写真 12 御玄関 : 差鴨居の雨垂れ

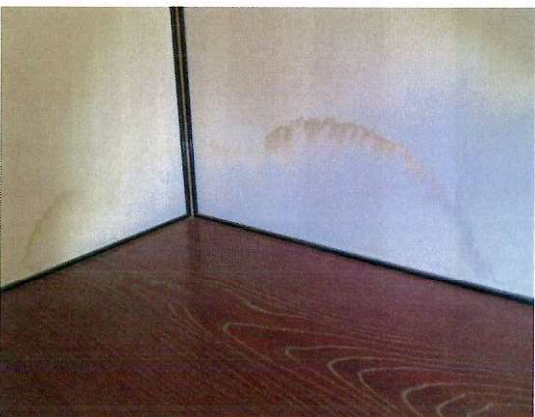
天井だけでなく、小壁も含めて最も顕著な雨染みが見られるのは「町方番所」と「土縁」、「廊下8」の「中洲」に面する部分であり、これらの部分では現在でも雨漏りが発生している。また、建物の開口部廻りにおいては、中敷居や鴨居廻りに雨染みが多く発生している。開口部廻りの雨染みは全方位において見られるが、特に北側や西側において顕著である。このような天井面以外の雨染みは、雨の吹き込みによるものである。

写真 13 使者ノ間・床の間 : 壁の雨染み

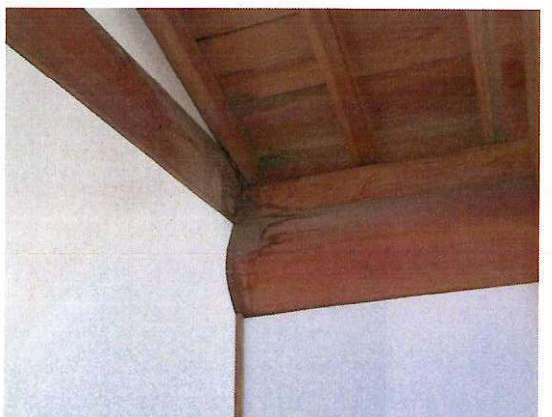
写真 14 土縁 : 桁・繫梁の雨染み

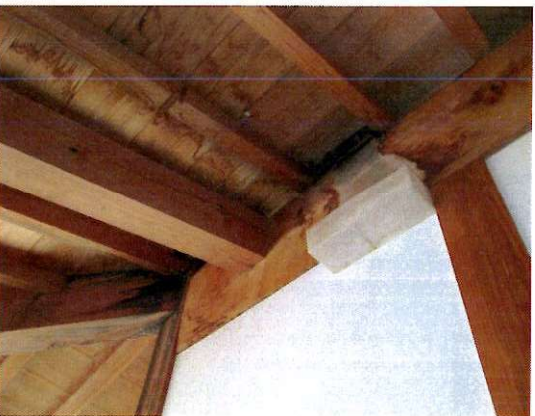
写真 15 土縁 : 桁・隅木廻りの雨染み (束を伝う)

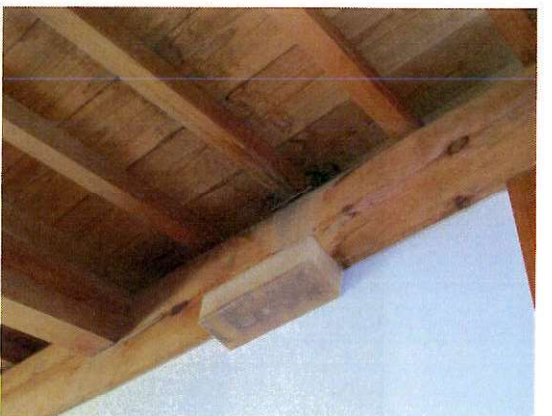
写真 16 土縁 : 桁廻りの雨染み (束を伝う)

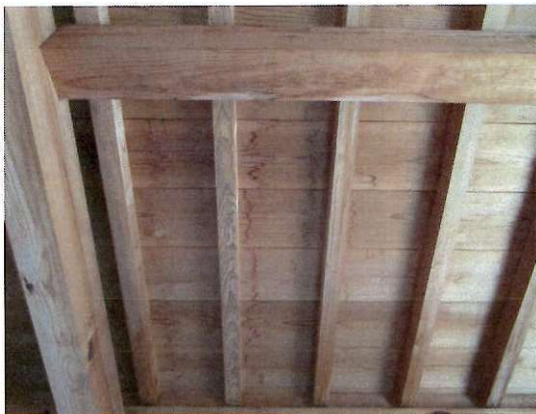
写真 17 土縁：垂木を伝って雨が流れた痕跡

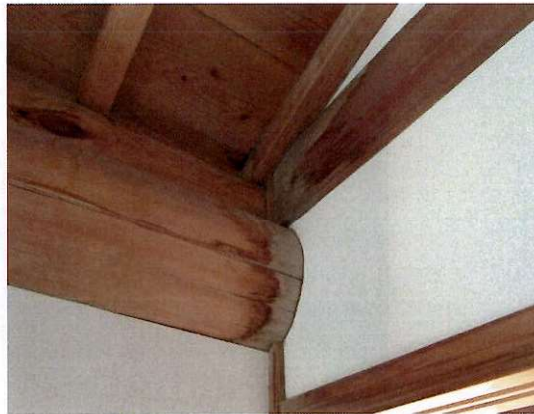
写真 18 土縁：桁端部の雨染み

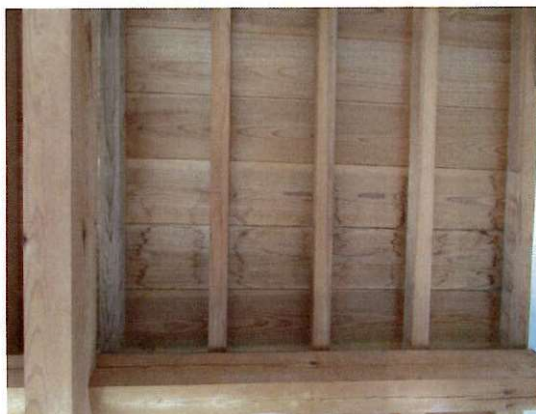
写真 19 土縁：垂木を伝って雨が流れた痕跡

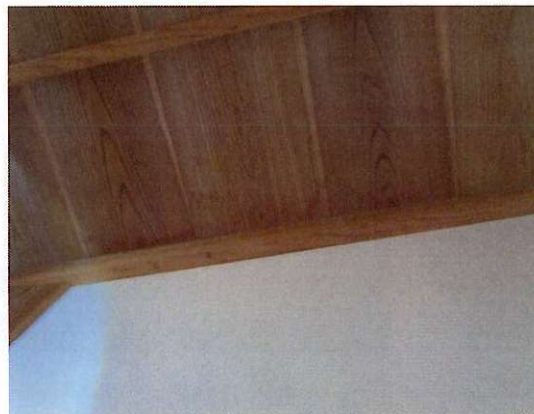
写真 20 町方番所：天井際の雨染み

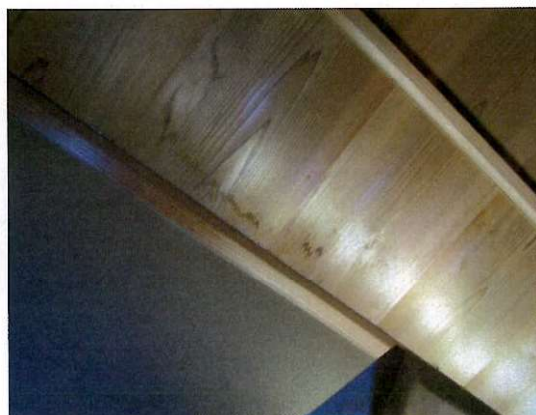
写真 21 町方番所床の間：天井際の雨染み

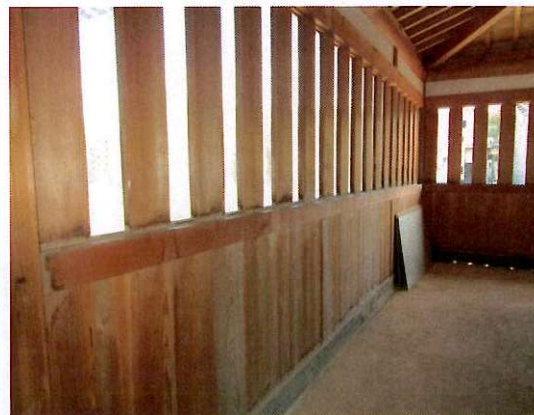
写真 22 土縁：無双窓廻りの雨染み

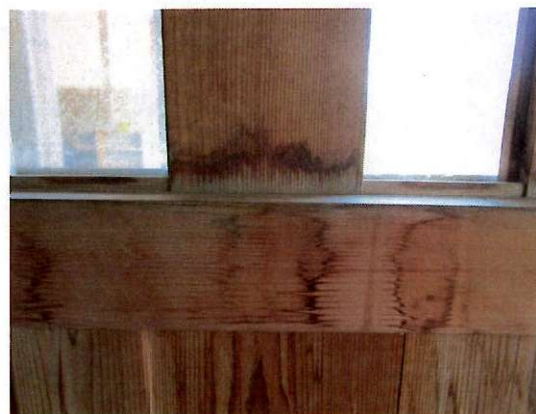
写真 23 土縁：無双窓廻りの雨染み

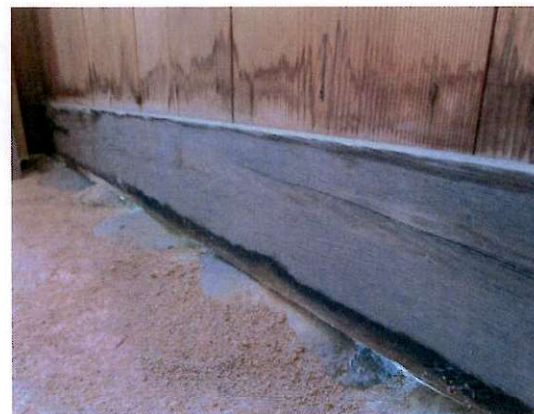
写真 24 土縁：土台、腰板廻りの雨染み

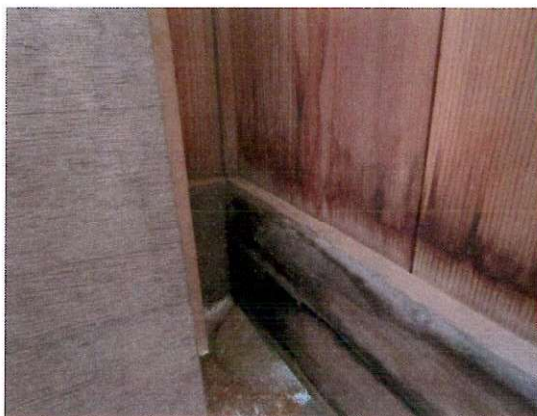
写真 25 土縁：土台、腰板廻りの雨染み（端部）

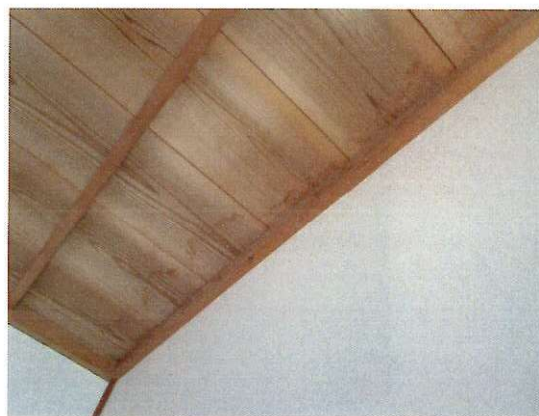
写真 26 町年寄詰所：天井の雨染み

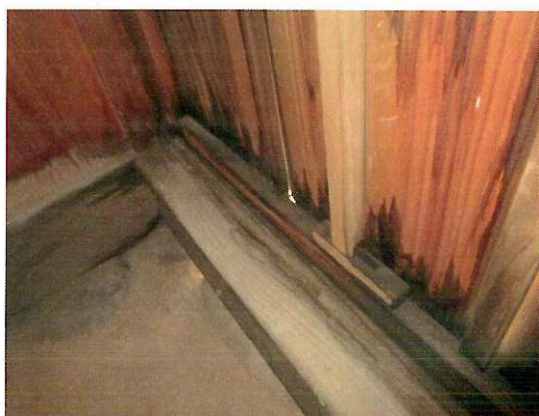
写真 28 土間 5：土台廻りの雨染みと割れ

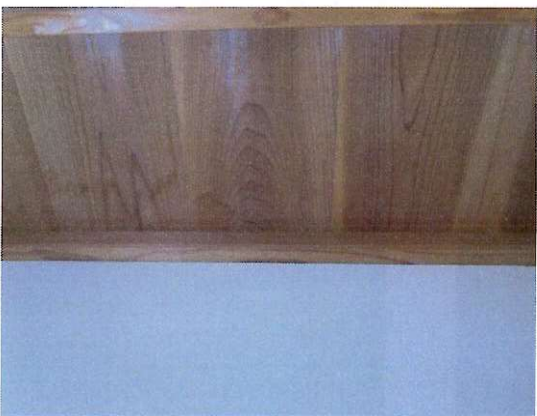
写真 29 廊下 11 脇便所：天井の雨染み

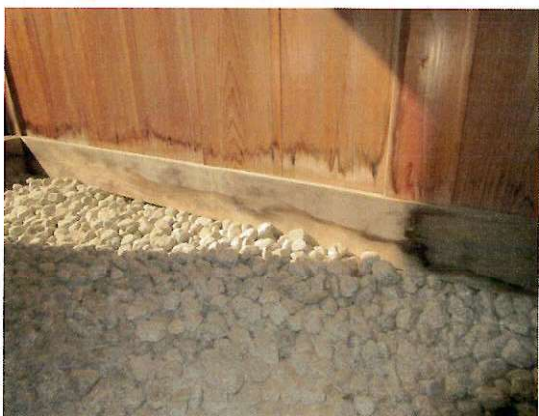
写真 30 白州 2：土台廻りの雨染み

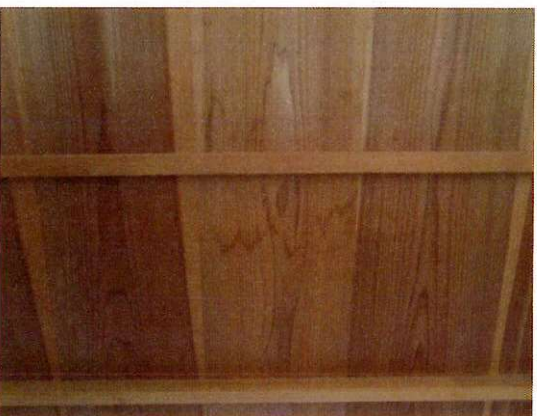
写真 31 定勘定方役所：天井雨染み

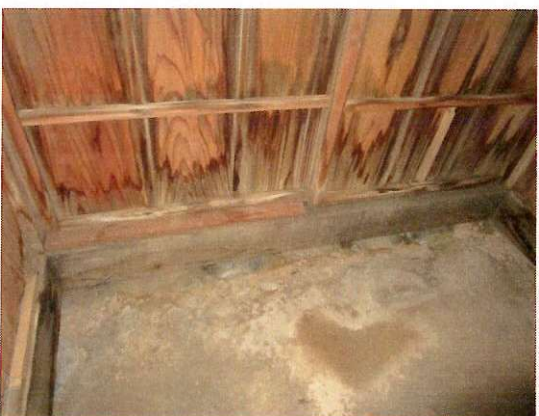
写真 32 土間 3：土台雨染み

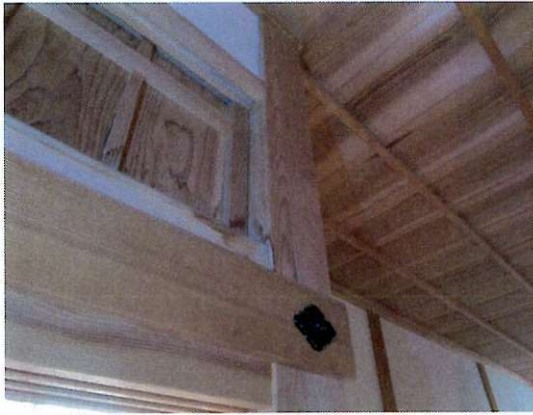
写真 33 中洲 2 : 欄間敷居の雨染み

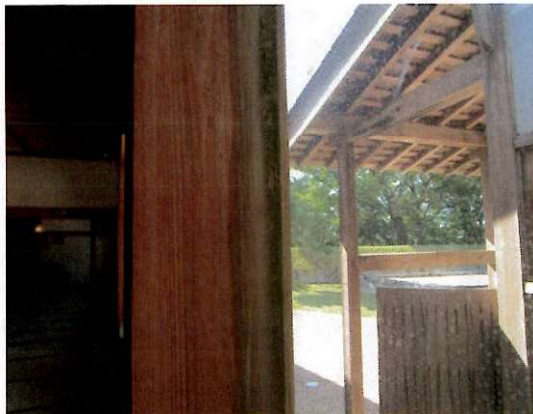
写真 35 廊下 12 : 柱面の劣化 (雨・苔)

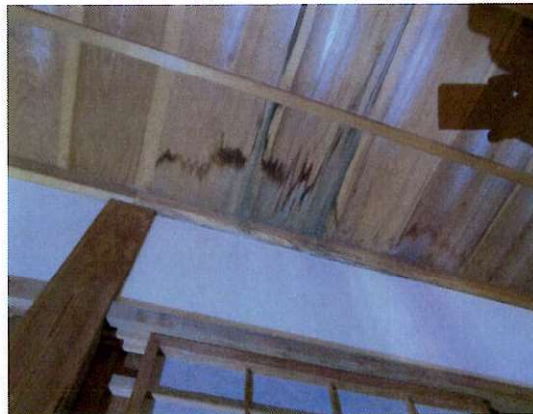
写真 37 廊下 8 : 天井の著しい雨染み

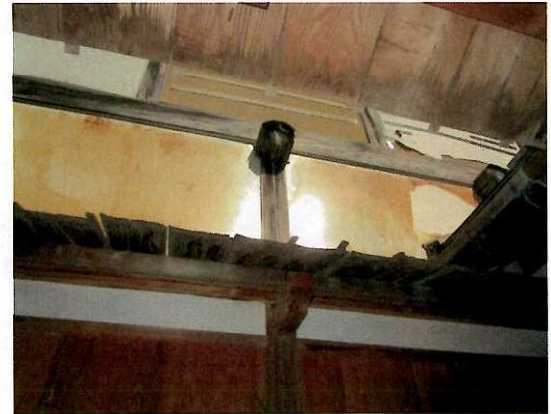
写真 38 廊下 8 : 上部外壁の不具合

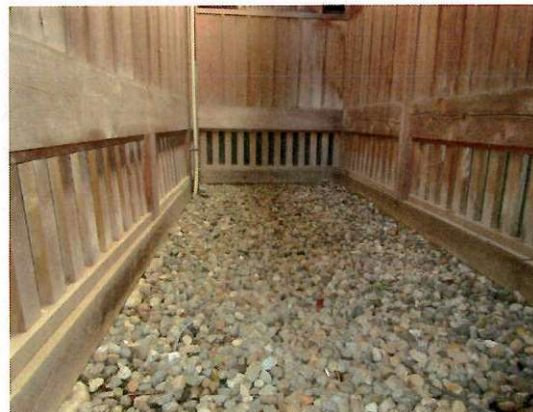
写真 39 中洲 2 : 土台が地盤面に近い (将来の腐朽の可能性あり)

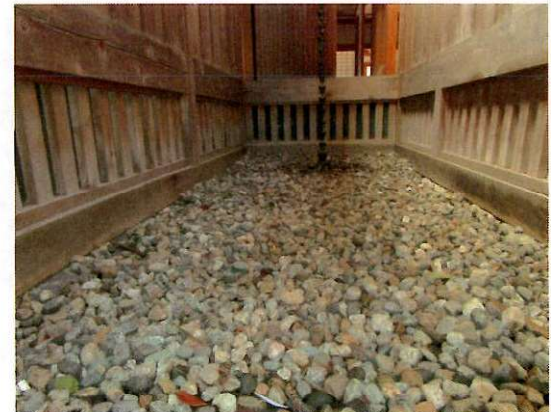
写真 40 中洲 2 : 土台が地盤面に近い (将来の腐朽の可能性あり)

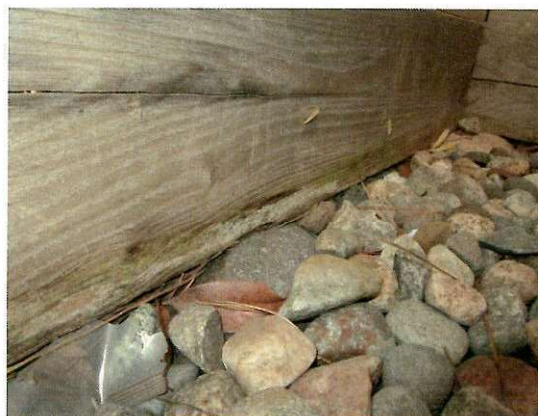
写真 42 中洲 2：土台下面の劣化が始まっている

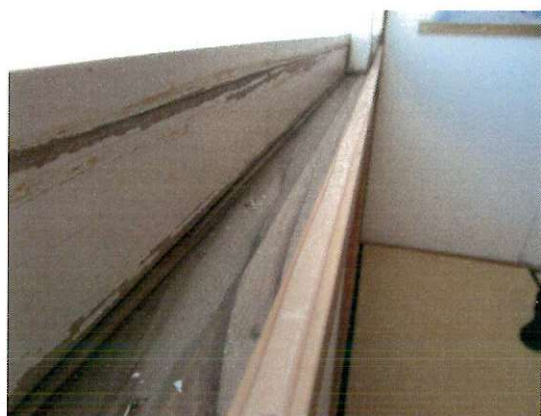
写真 44 御入用方役所：建具は固定 内側に水が回る

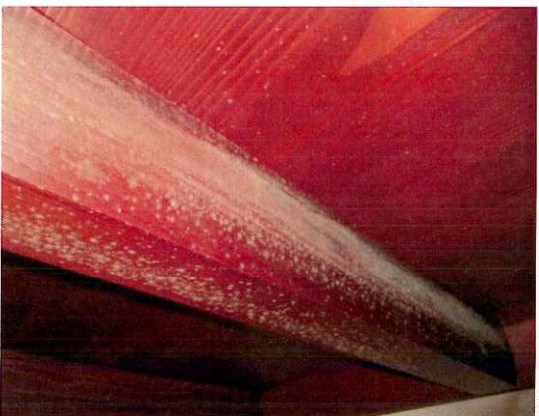
写真 45 大廣間：漆塗りの棹縁に発生したカビ

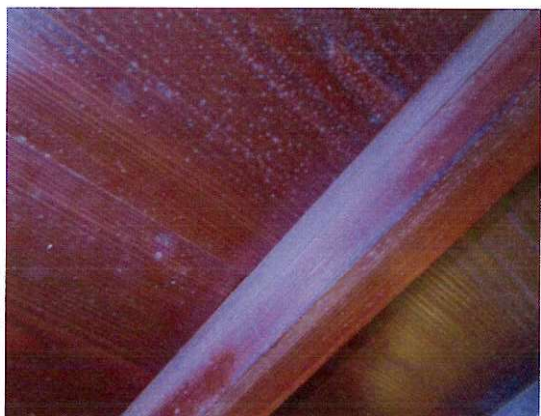
写真 46 大廣間：漆塗りの棹縁に発生したカビ

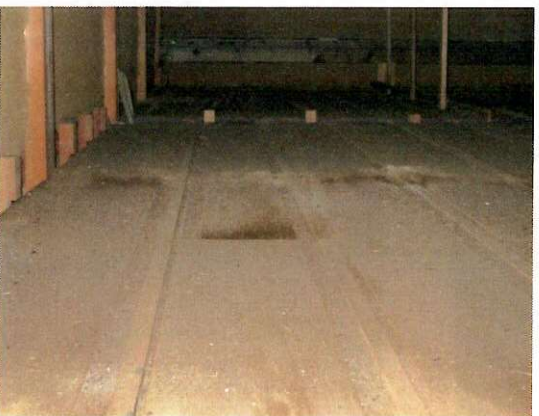
写真 47 大廣間：天井裏にも雨染み・カビらしきものがある

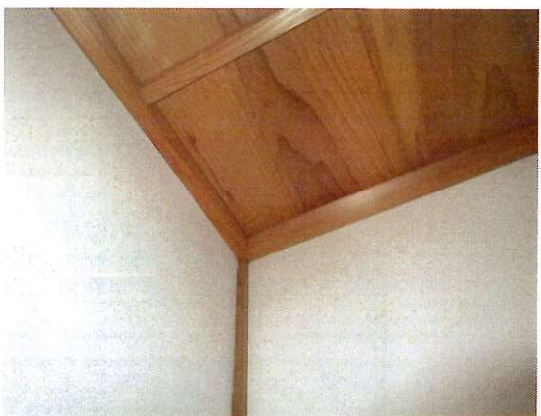
写真 48 手形改役所押入：天井の雨染み

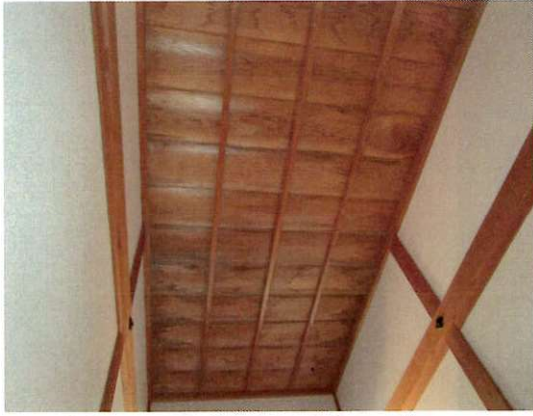
写真 49 手形改役所：天井の雨染み

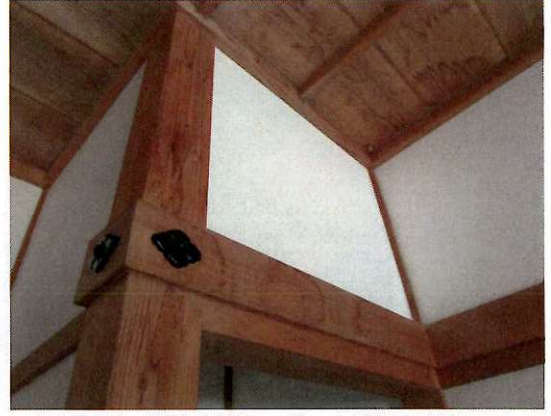
写真 50 手形改役所：柱・長押の雨染み

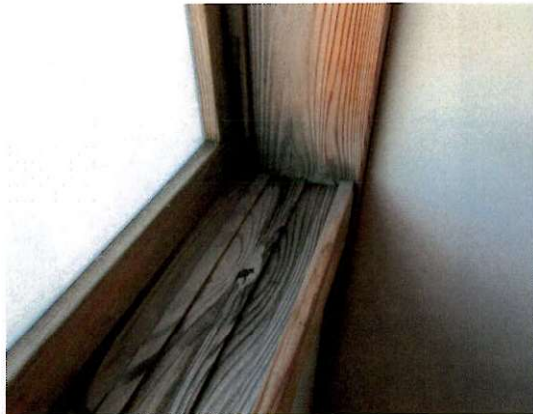
写真 51 手形改役所：中敷居の雨染み（吹き込み）

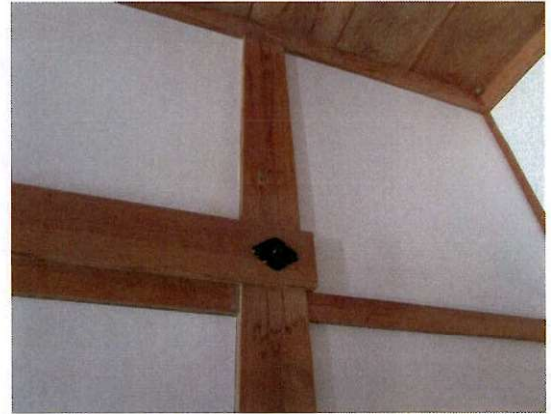
写真 52 手形改役所：柱・長押の雨染み

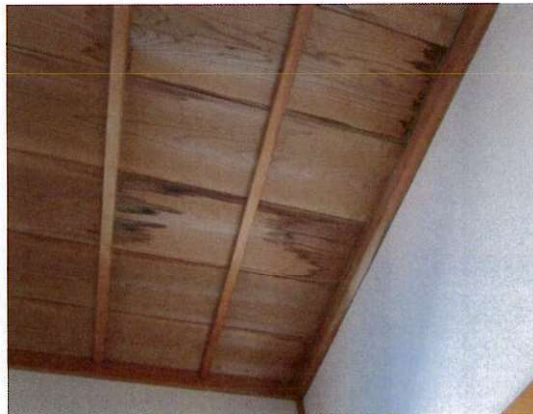
写真 53 銀座方役所 1：天井の雨染み

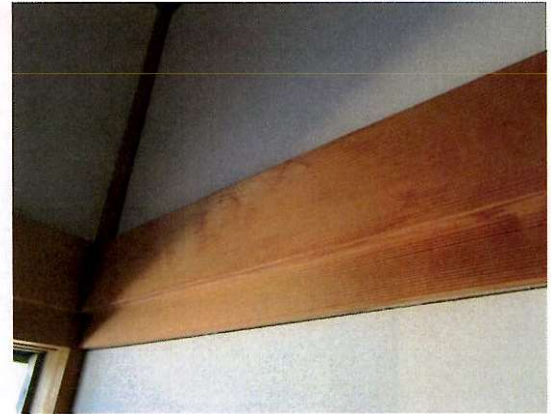
写真 54 銀座方役所 1：長押の雨染み

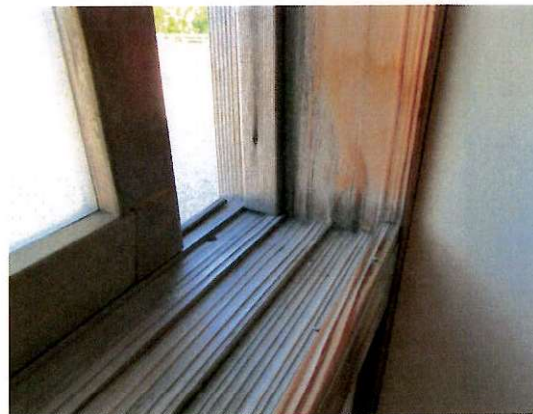
写真 55 銀座方役所 1：中敷居の雨染み（吹き込み）

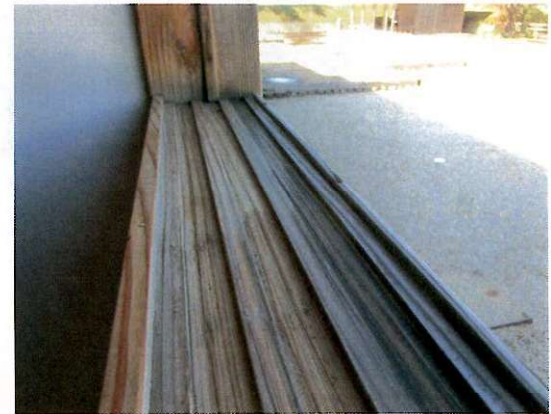
写真 56 銀座方役所 1：中敷居の雨染み（吹き込み）

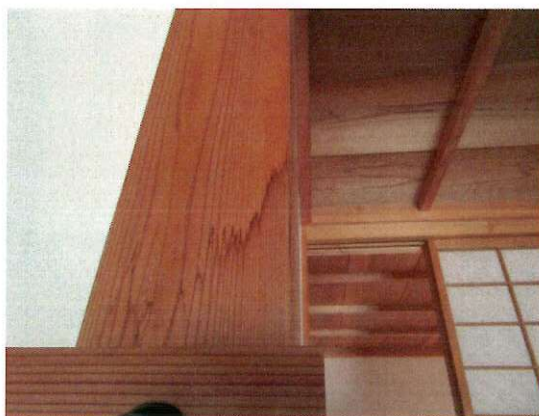
写真 57 银山方役所 1：柱の雨染み

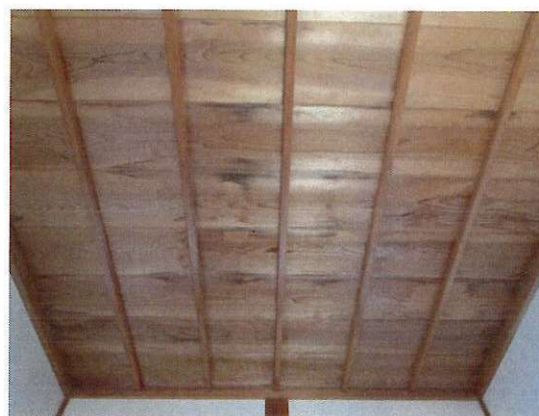
写真 58 書陵所：天井雨染み

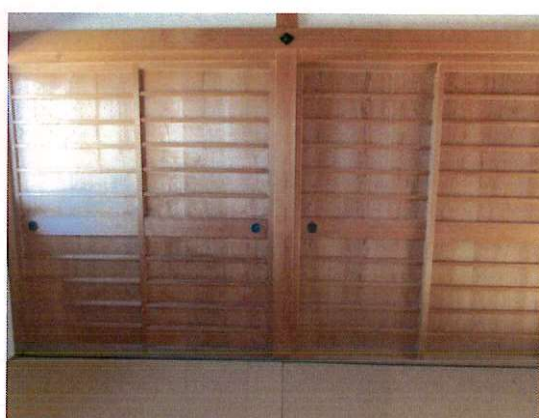
写真 60 書陵所：窓側（左）の建具にのみ雨染み

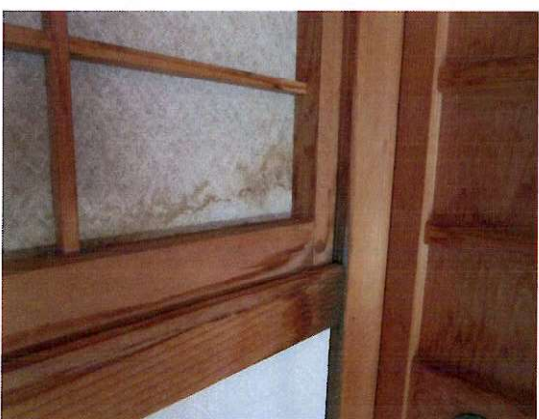
写真 61 書陵所：中敷居端部の雨染み（吹込み）

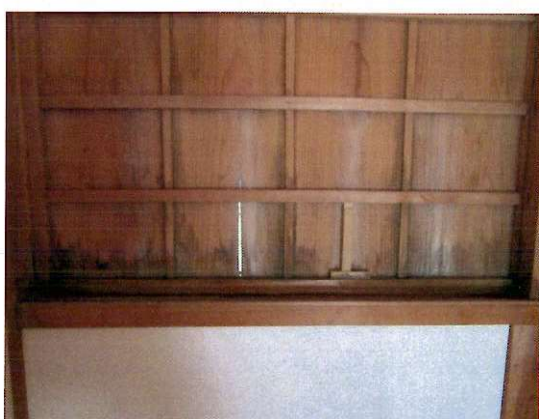
写真 62 書陵所：建具下端の雨染み

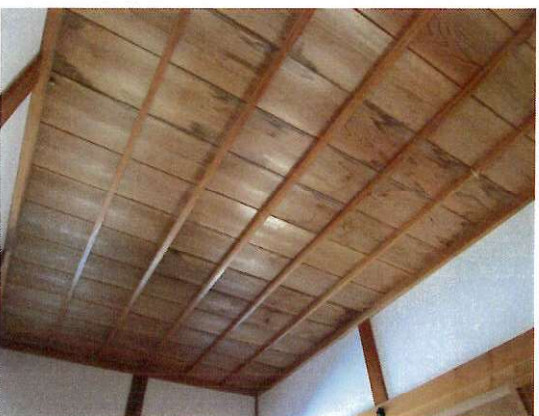
写真 63 御目付役支度所：天井の雨染み

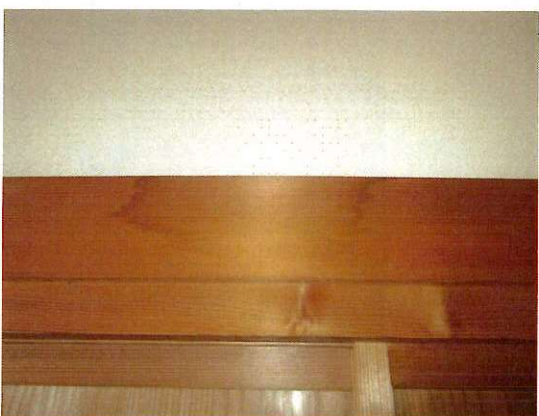
写真 64 御目付役支度所：長押の雨染み

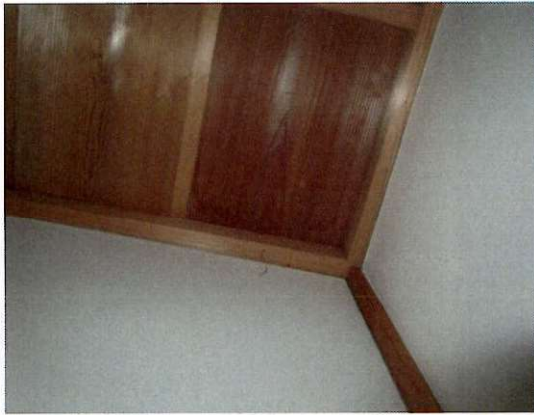
写真 65 御目付役支度所押入：天井の雨染み

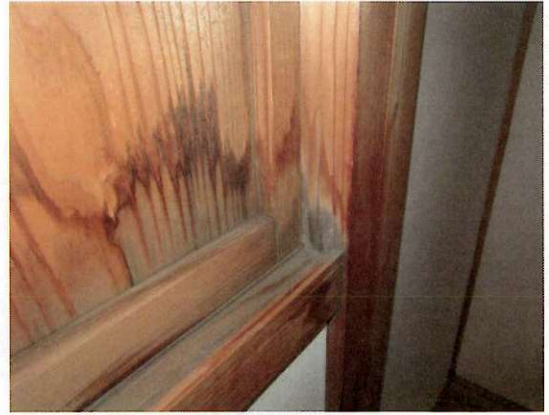
写真 66 御目付役支度所：中敷居端部の雨染み

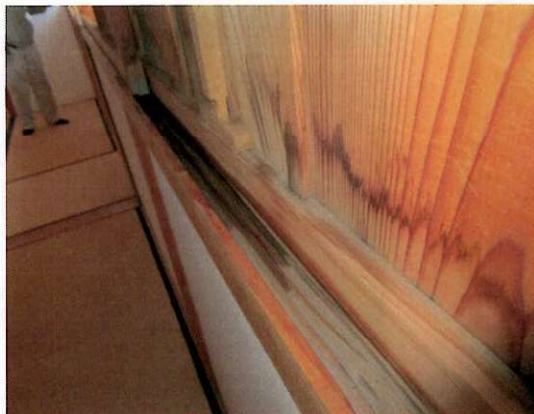
写真 67 御目付役支度所：建具内側に水が回る

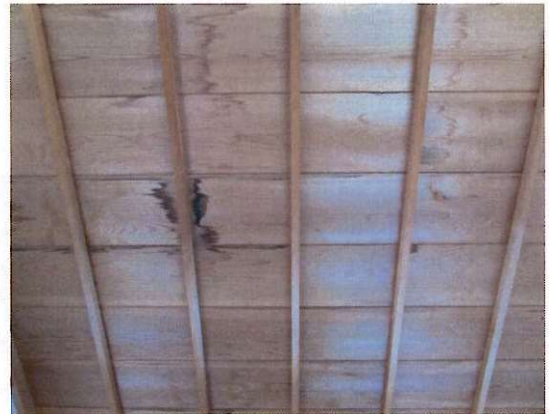
写真 68 廣間役支度所：建具内側に水が回る

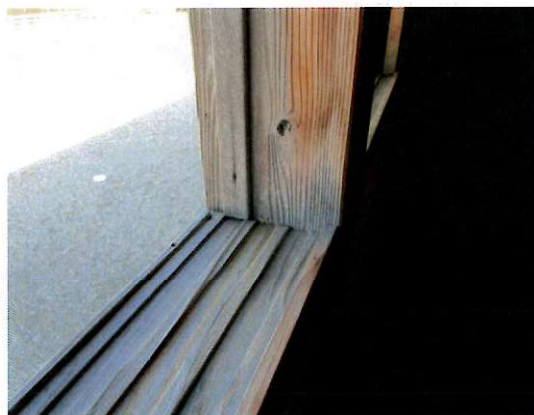
写真 69 廣間役支度所：中敷居端部の雨染み

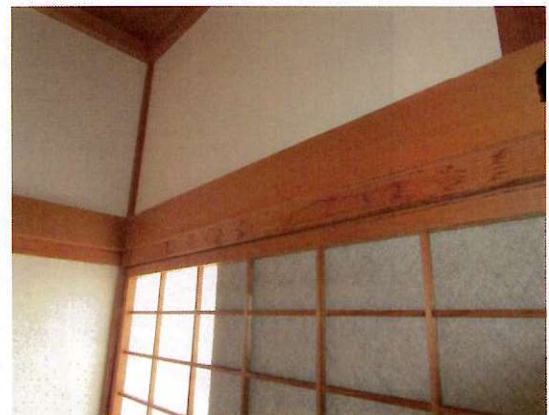
写真 70 廣間役支度所：鴨居の雨染み

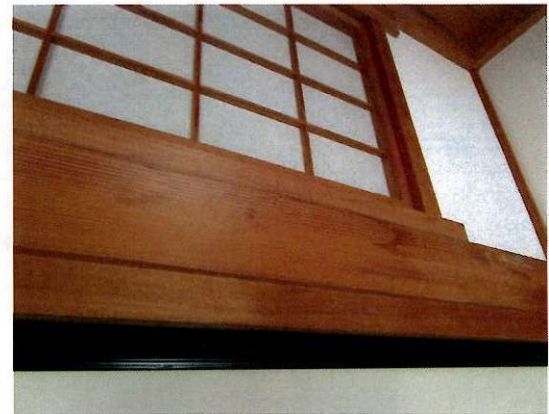
写真 72 廣間役支度所：長押の雨染み

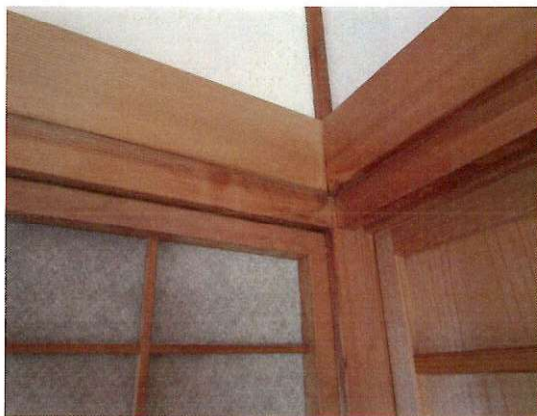
写真 73 書陵所：鴨居の雨染み

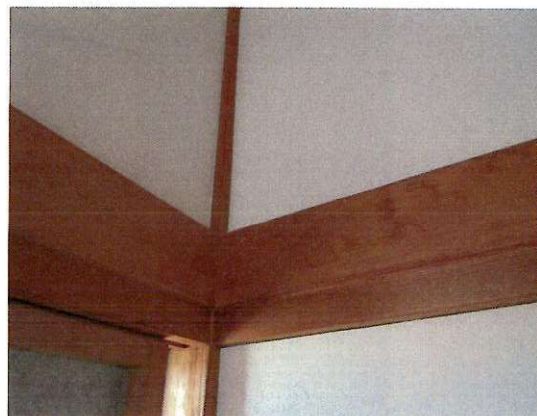
写真 74 手形改役所：鴨居の雨染み

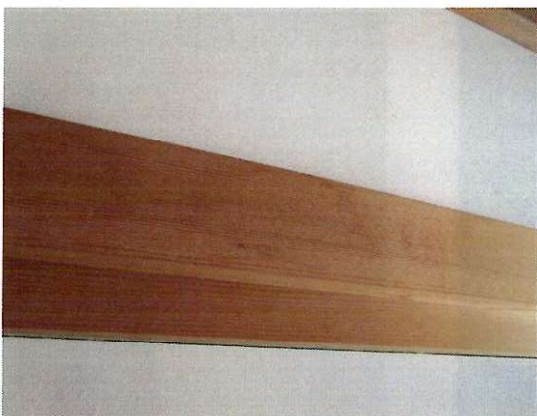
写真 75 銀山方役所 1：長押の雨染み

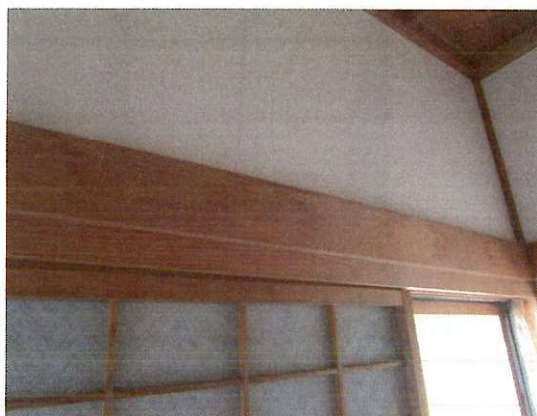
写真 76 手形改役所：長押の雨染み

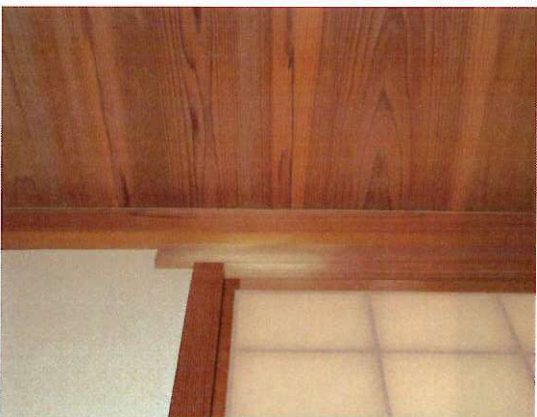
写真 77 廊下 4：廻縁の雨染み

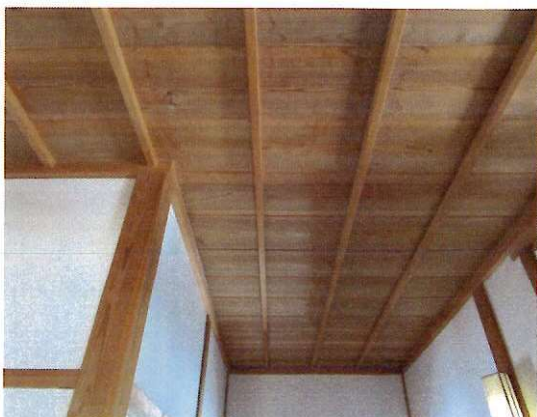
写真 78 廊下 4：天井の雨染み

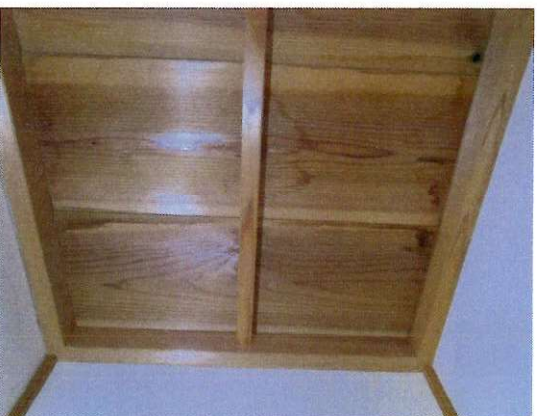
写真 79 便所 1：天井の雨染み

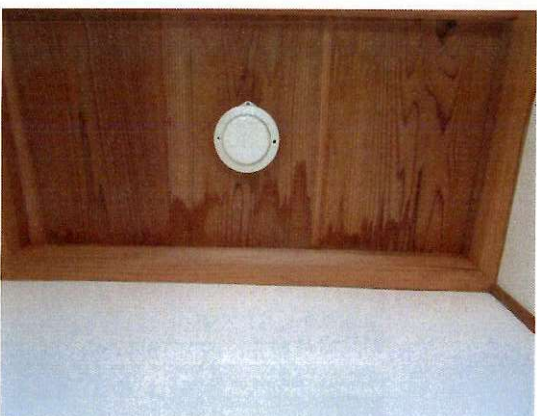
写真 80 便所 1：天井の雨染み

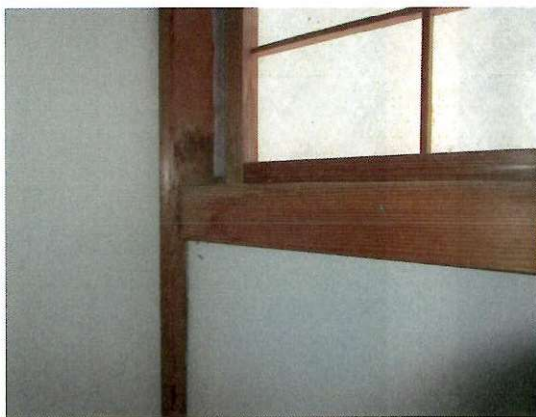
写真 81 便所 1：中敷居端部の雨染み（吹込み）

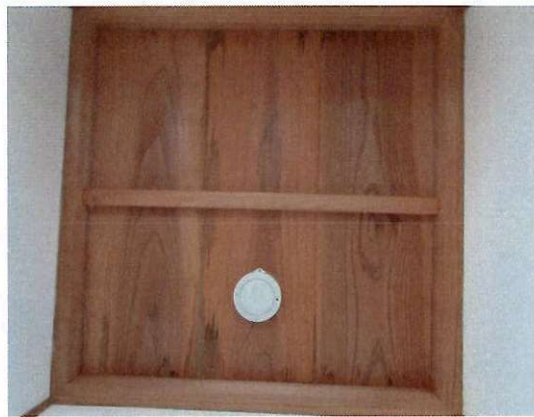
写真 82 便所 1：天井の雨染み

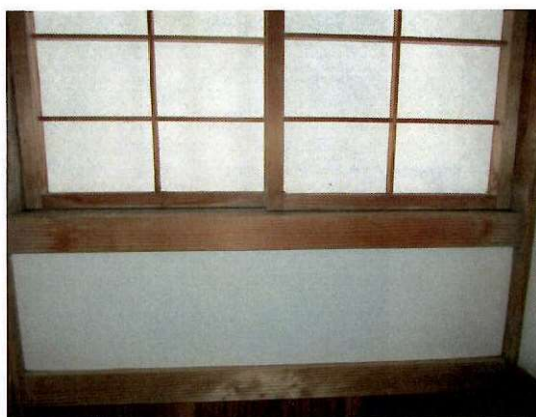
写真 83 便所 1：中敷居の雨染み（吹込み）

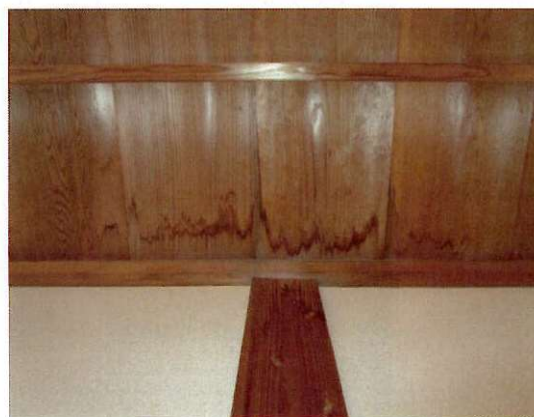
写真 84 廊下 5：天井の雨染み

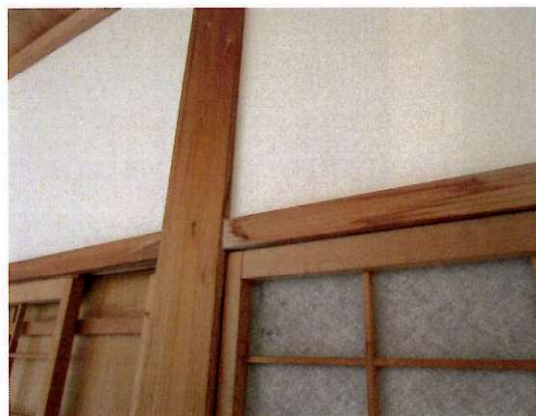
写真 85 廊下 4：鴨居の雨染み

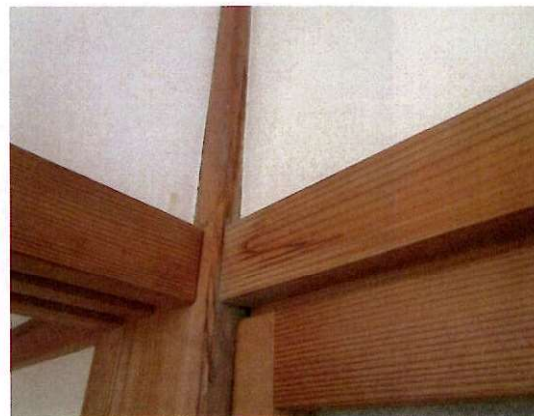
写真 86 廊下 4：鴨居の雨染み

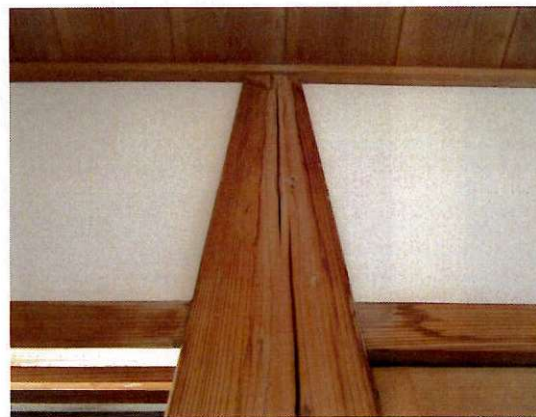
写真 87 廊下 4：天井から柱への雨垂れ、鴨居の雨染み

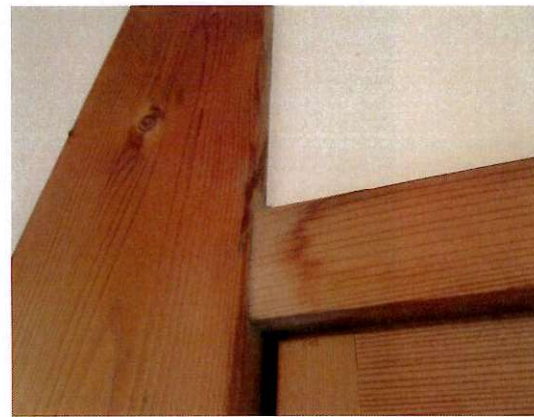
写真 88 廊下 4：鴨居の雨染み

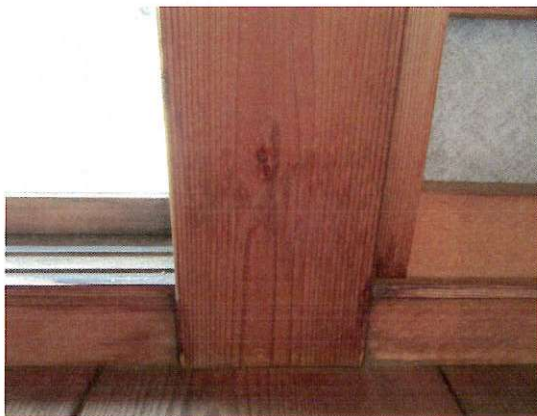
写真 89 廊下 5：柱脚の雨染み（敷居から水が回る）

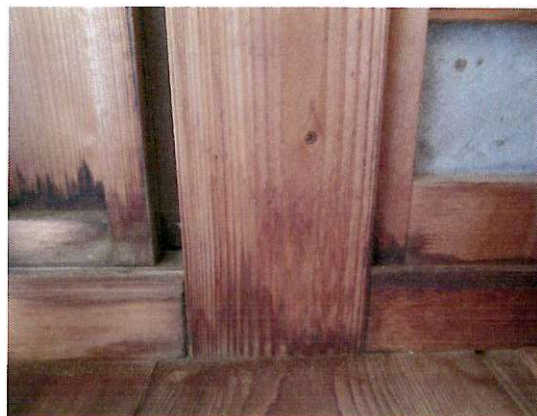
写真 90 廊下 5：柱脚の雨染み（敷居から水が回る）
