佐渡奉行所跡御役所耐震改修工事実施設計業務委託 参考資料

国指定史跡 佐渡奉行所跡御役所  
破損状況調査報告書

令和6年3月

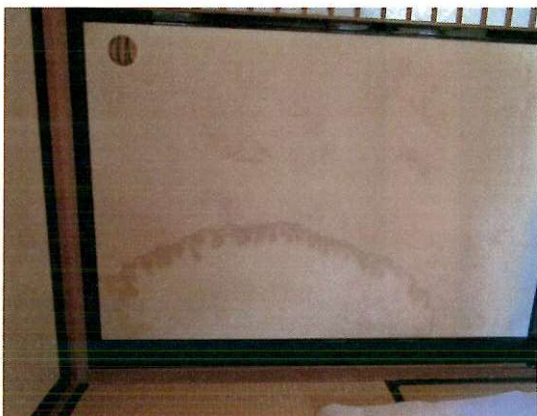
写真 91 御組頭詰所：襖の雨染み

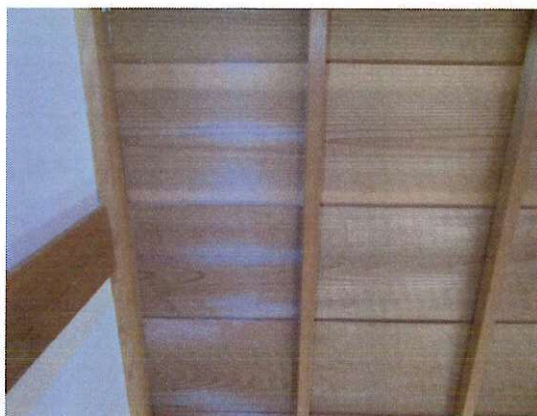
写真 92 廣間役詰所：天井の雨染み

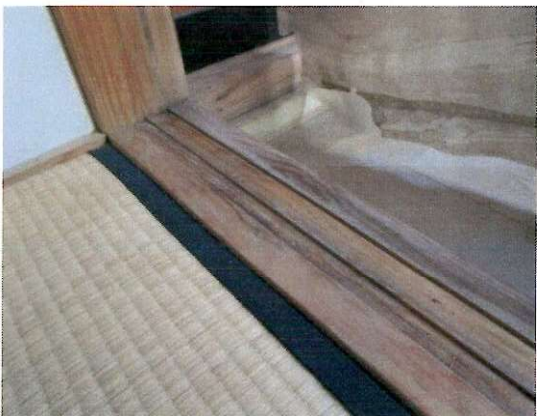
写真 93 御日記 1：雨がかりによる敷居の劣化

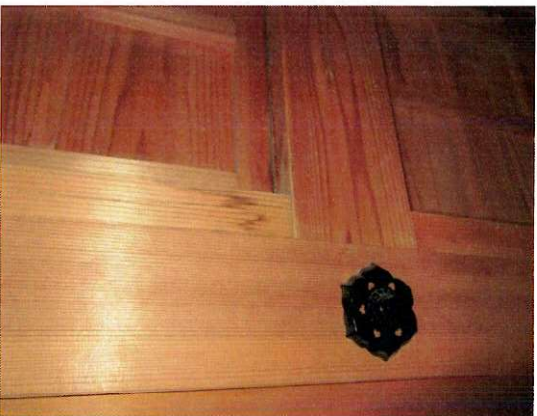
写真 95 銀山方役所 2：欄間敷居の雨染み

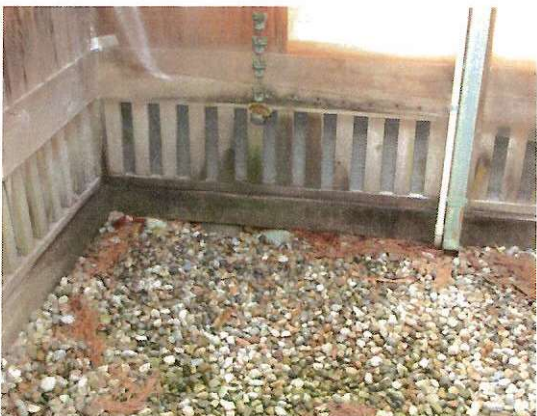
写真 96 中洲 1：土台劣化（雨落ち跳ね返り 将来の腐朽につながる）

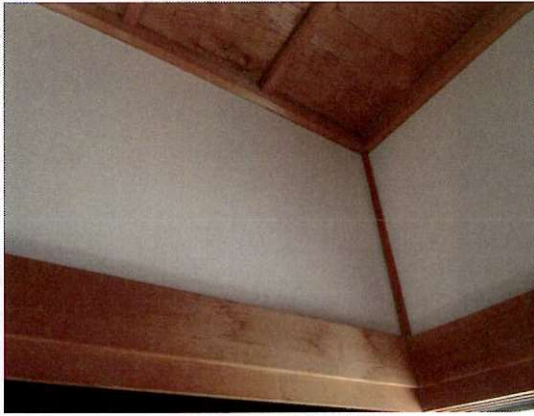
写真 97 溜：天井、長押の雨染み

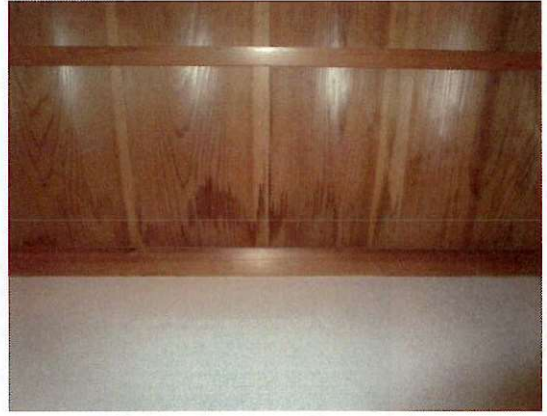
写真 98 廊下 7：天井の雨染み

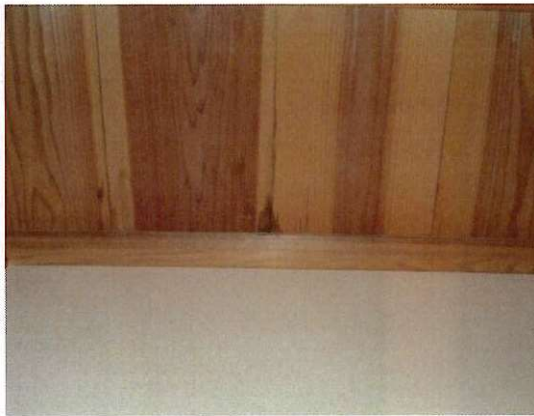
写真 99 廊下 8：天井の雨染み

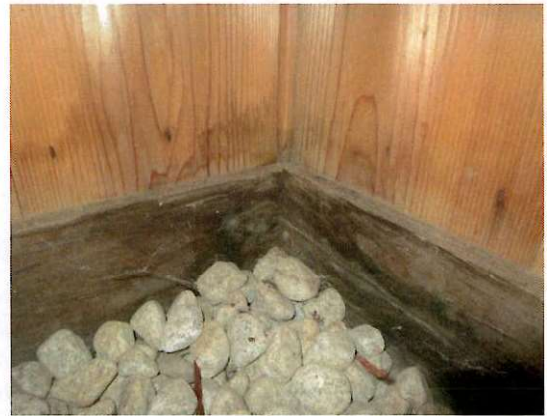
写真 101 白州 1：土台、腰板の雨染み

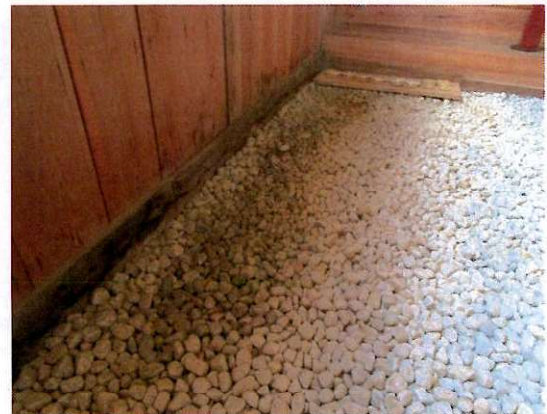
写真 103 白州 1：土台、腰板の雨染み

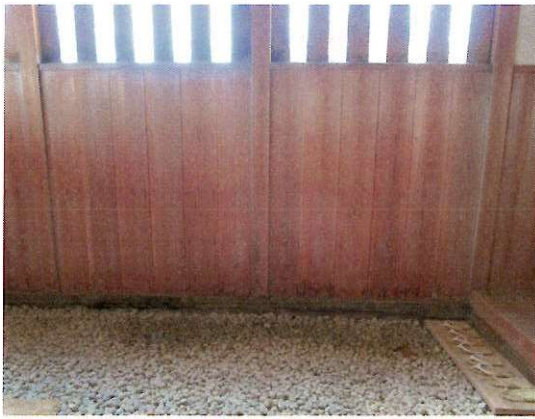
写真 104 白州 1：白州石の濡れ

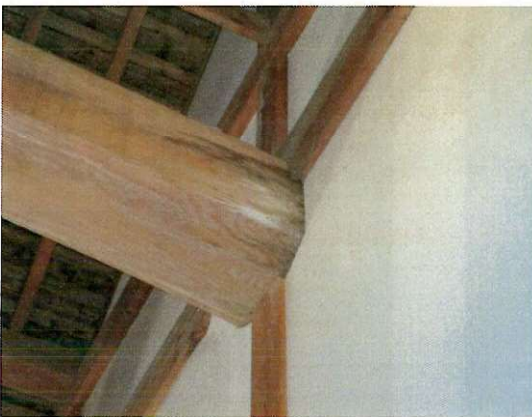
写真 106 白州 1：梁端部の腐朽に至る劣化

白州1西面においては外壁側に突出する梁の端部に腐朽が発生しており、また、同時に梁廻りに散り切れが発生している。しかし、これらを凌ぎ、この部分で最も重大な不具合としては、妻梁の変形（転び）に伴って束に傾斜が発生し、壁面が「く」の字型に屈曲していることが挙げられる。これは建築から数十年を経て部材が乾燥収縮等により部材自体が変形したことに起因すると考えられ、当該部分の軸組に問題があるだけでなく、今後関連する部分にも軸組の歪みや壁の破損などを誘発する恐れが考えられる。

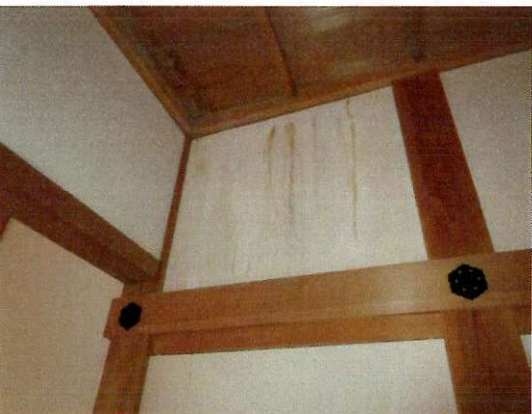
写真 110 御裁許所：天井の雨染み

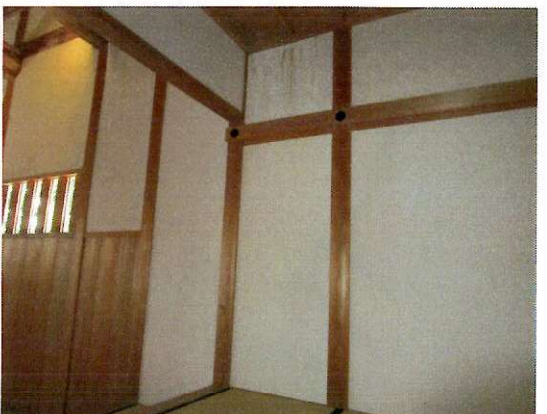
写真 111 御裁許所：小壁、天井の著しい雨染み

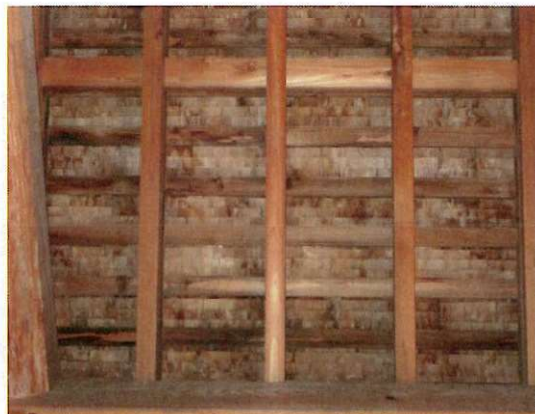
写真 113 白州 1：屋根小舞、柿が広範囲に黒く変色している

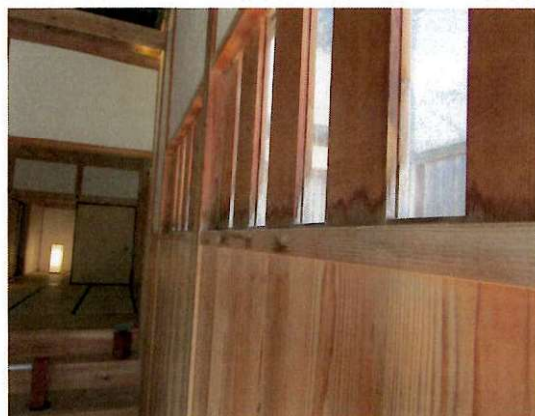
写真 115 白州 1：土台、腰板の雨染み

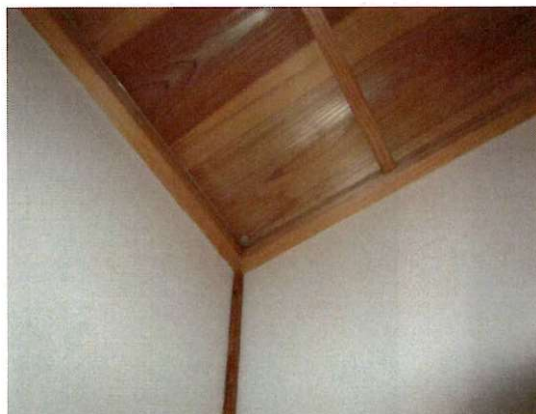
写真 116 白州 1：無双窓廻りの雨染み

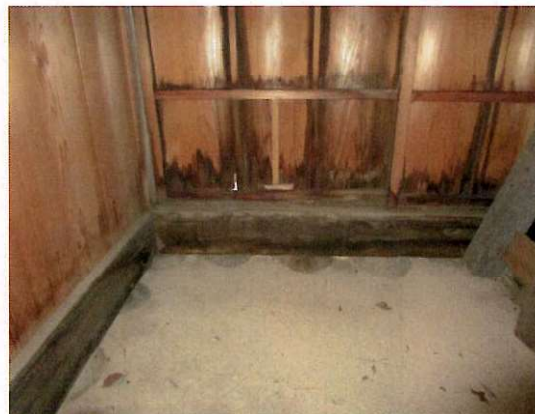
写真 117 山方役所：天井の雨染み

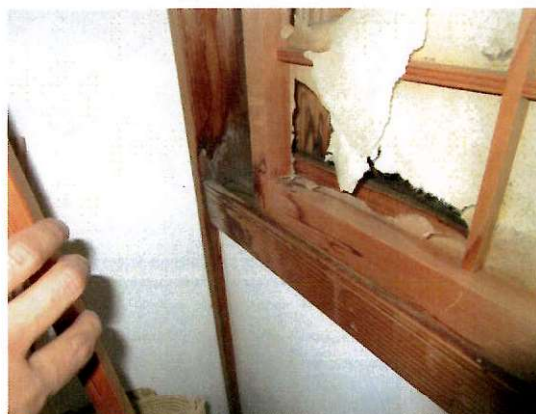
写真 118 土間 2：土台、建具の甘染み

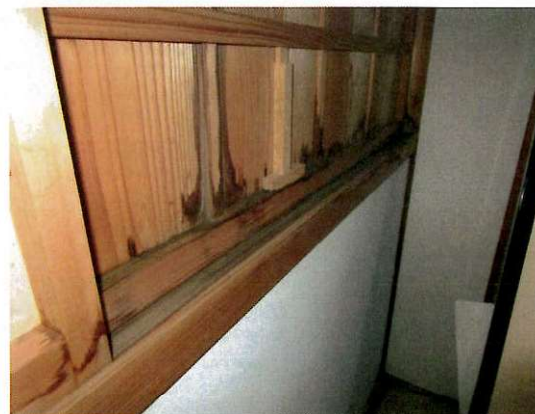
写真 119 下方詰所：中敷居の雨染み

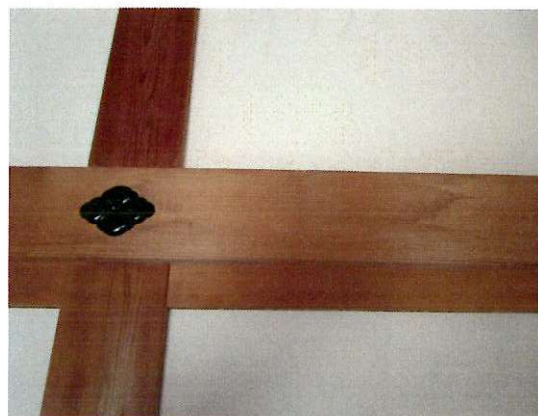
写真 121 廊下 12 : 天井の雨染み

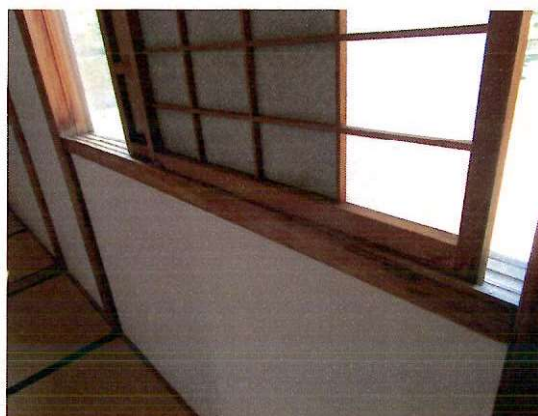
写真 123 廊下 12 : 長押の雨染み

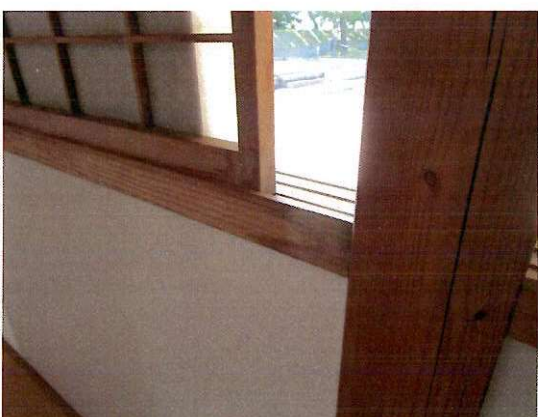
写真 124 廊下 12 : 中敷居の雨染み (吹込み)

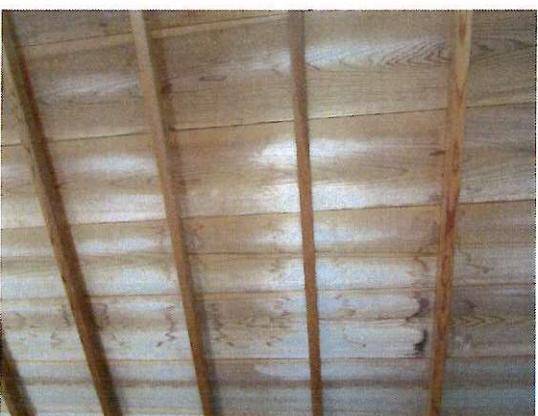
写真 126 地方役所 : 天井の広範囲の雨染み

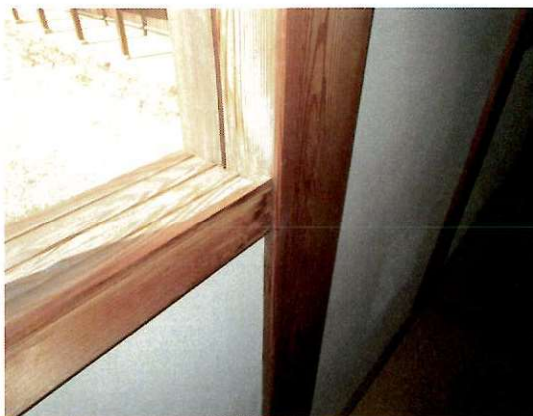
写真 128 地方役所 : 開口部廻りの雨染み

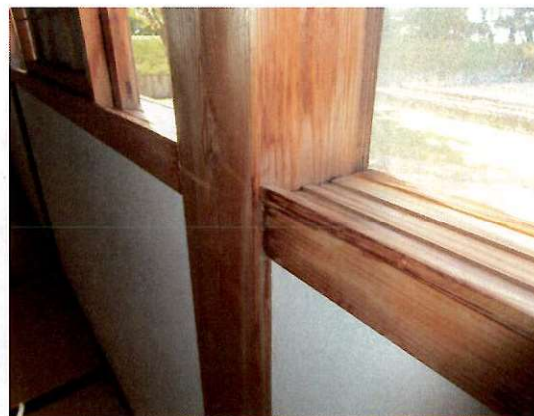
写真 129 地方役所：中敷居の雨染み

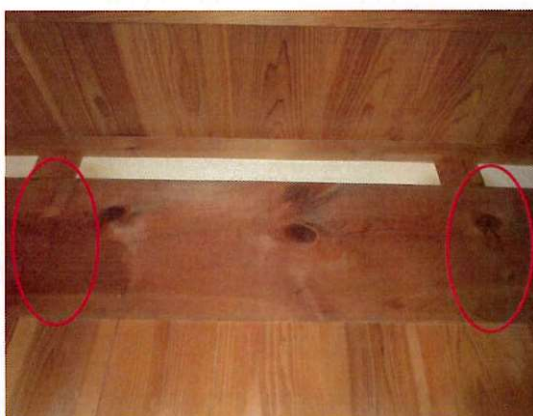
写真 130 地方役所：中敷居の雨染み

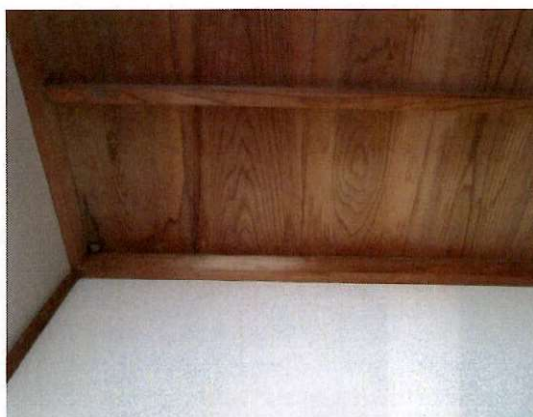
写真 132 廊下 12：天井の雨染み

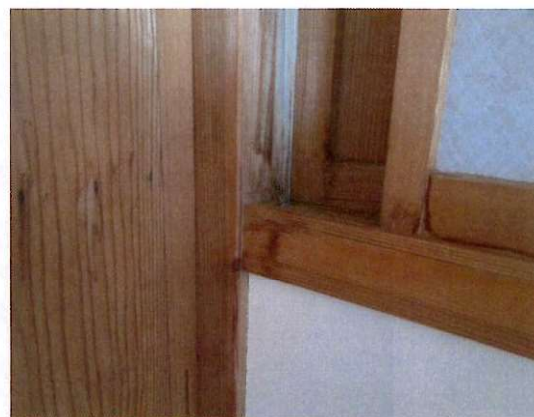
写真 133 湯呑所 3：天井の雨染み

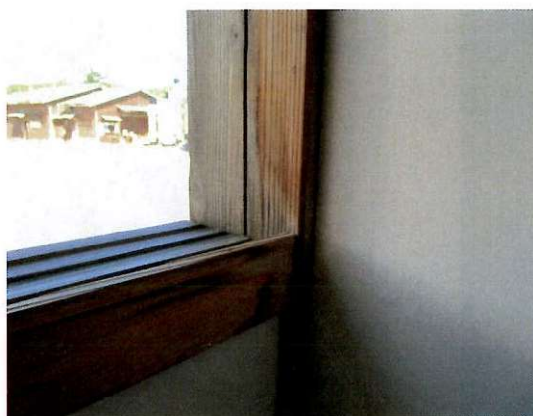
写真 134 湯呑所 3：中敷居の雨染み

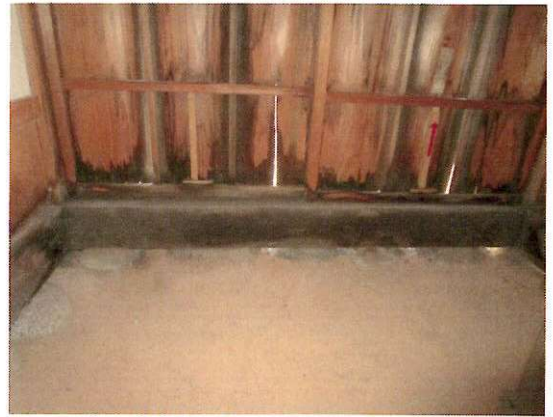
写真 137 湯吞所 3 : 鴨居、吊束の雨染み

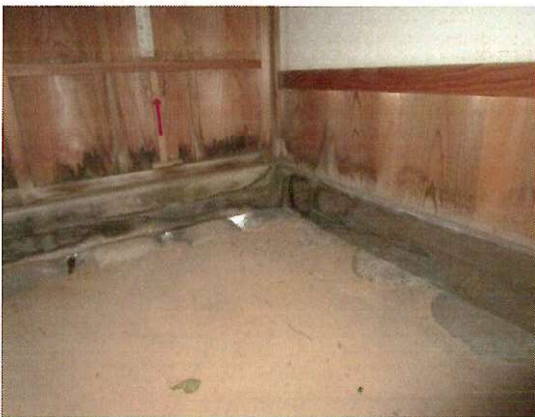
写真 138 土間 6 : 土台、建具廻りの雨染み

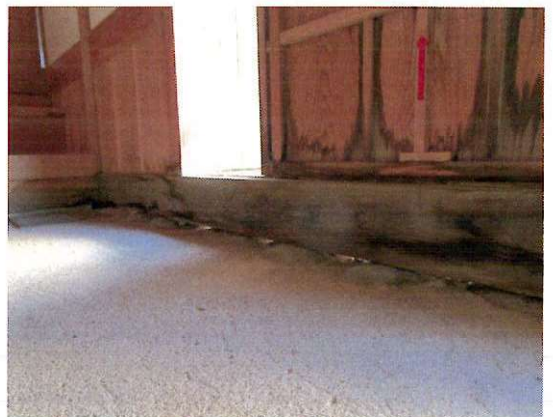
写真 139 炭納屋 : 土台、建具廻りの雨染み

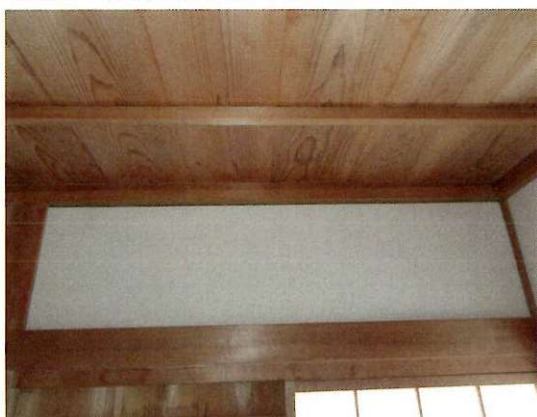
写真－散り 01 寺社溜：北面 廻縁下

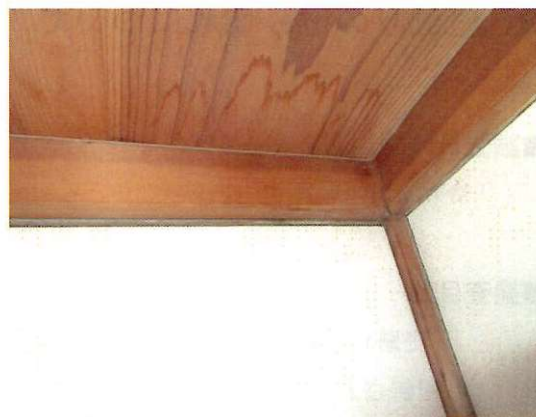
写真－散り 02 寺社溜：北面 廻縁下

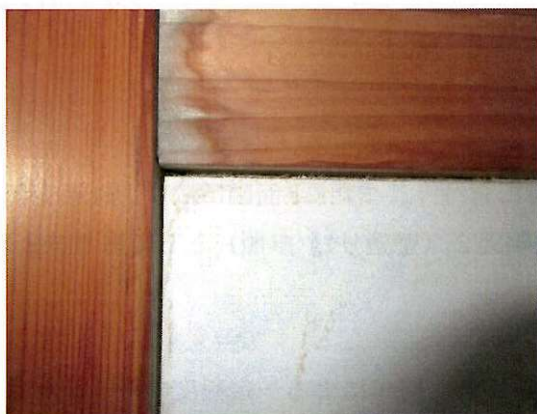
写真－散り 03 寺社溜：北面 中敷居下

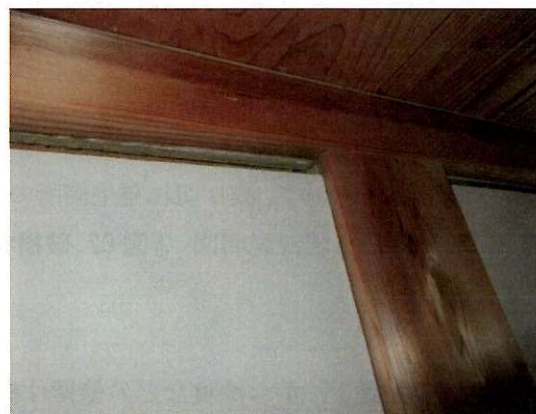
写真－散り 04 寺社溜：北面 廻縁下

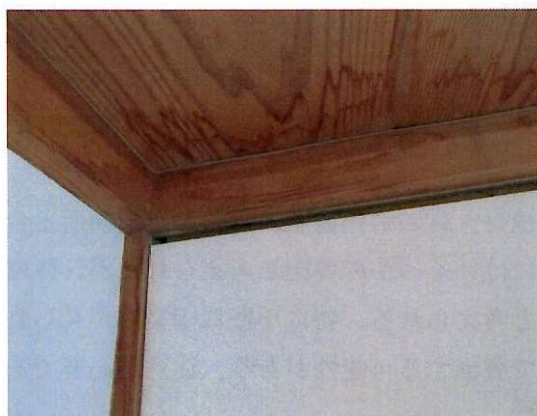
写真－散り 05 寺社溜：北面 廻縁下

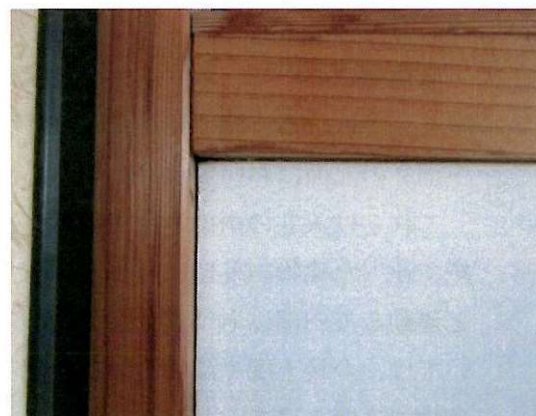
写真－散り 06 寺社溜：北面 中敷居下

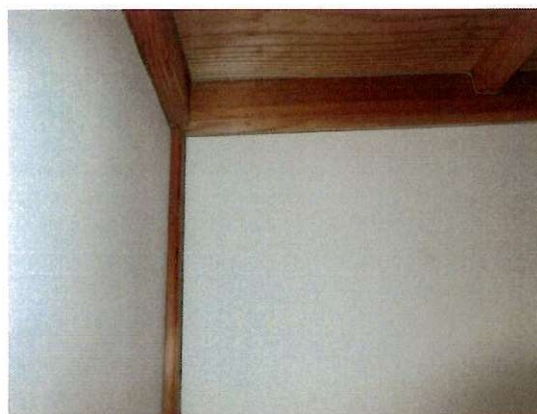
写真－散り 07 寺社溜：東面 廻縁下

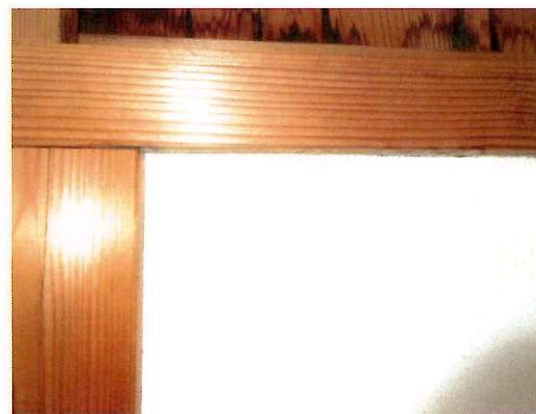
写真－散り 08 寺社溜：東面 中敷居下

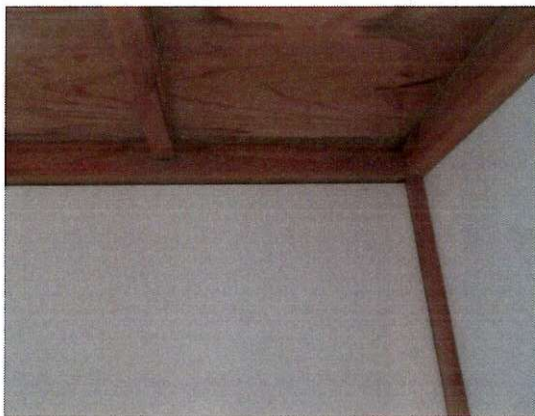
写真 - 散り 09 湯呑所 1 : 北面 廻縁下

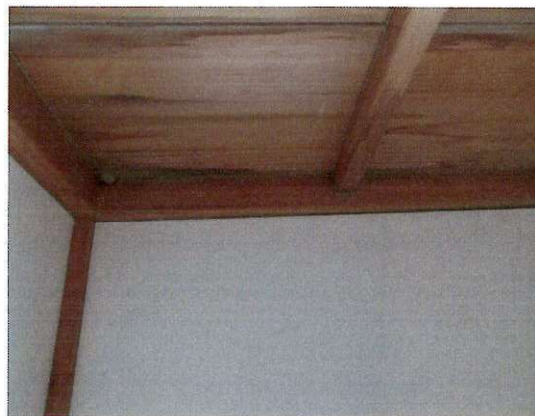
写真 - 散り 10 湯呑所 1 : 北面 廻縁下

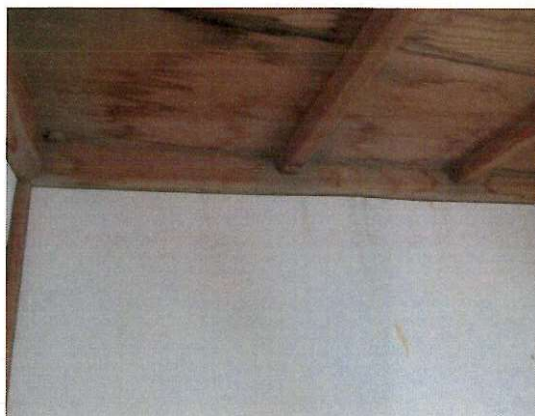
写真 - 散り 12 湯呑所 1 : 南面 廻縁下

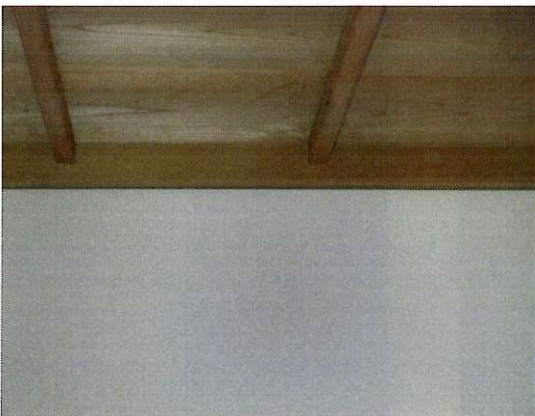
写真 - 散り 13 中ノ口 : 東面 廻縁下

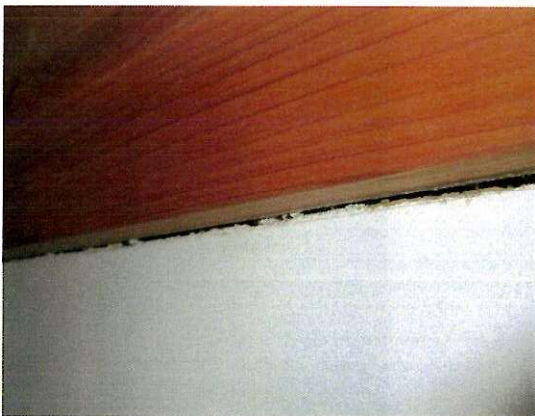
写真 - 散り 16 御入用方役所 : 東面 鴨居下

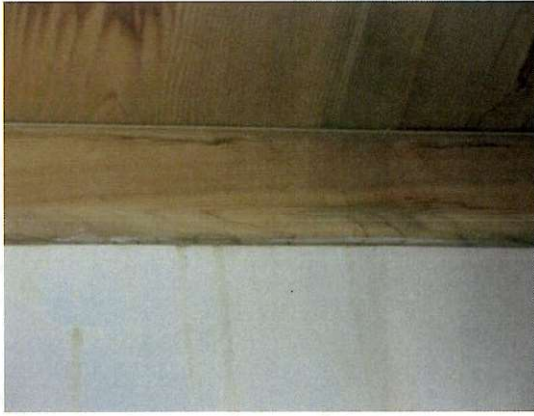
写真 - 散り 17 廊下 8 : 南面 廻縁下

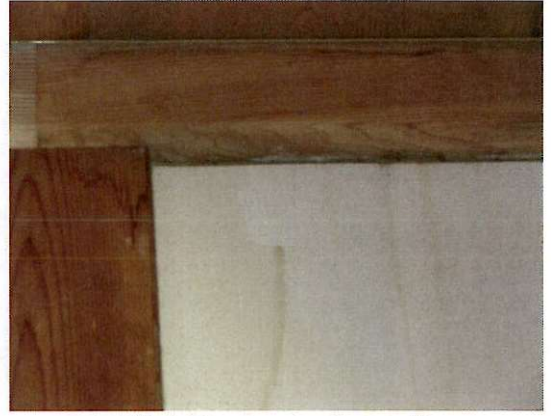
写真 - 散り 18 廊下 8 : 南面 廻縁下

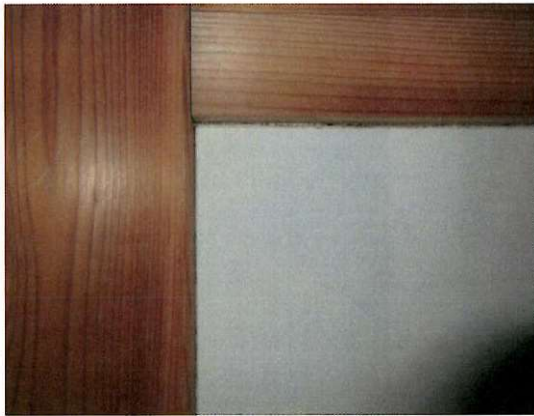
写真 - 散り 19 廊下 8 : 南面 中敷居下

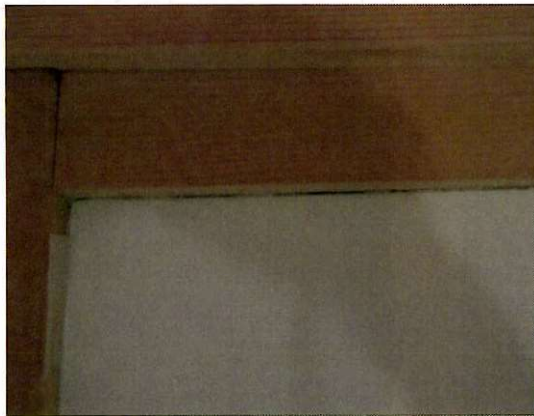
写真 - 散り 21 廊下 8 : 北面 鴨居下

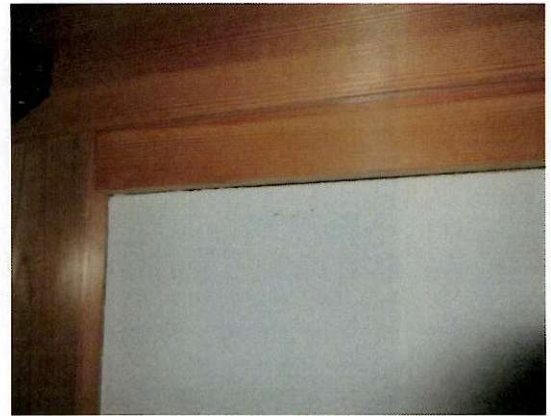
写真 - 散り 22 使者ノ間 : 北面 鴨居下

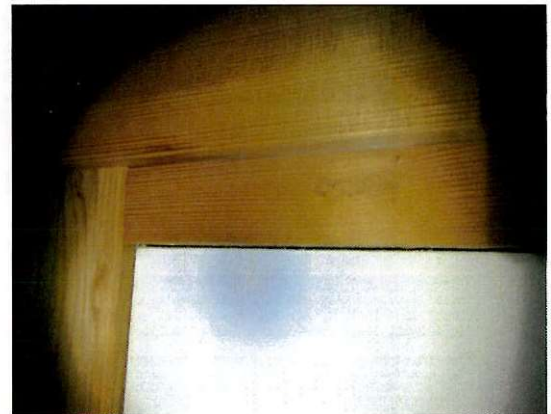
写真 - 散り 24 手形改役所 : 東面 鴨居下

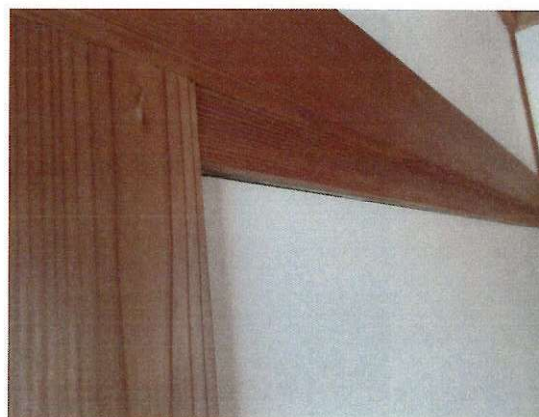
写真 - 散り 26 銀山方役所 : 東面 鴨居下

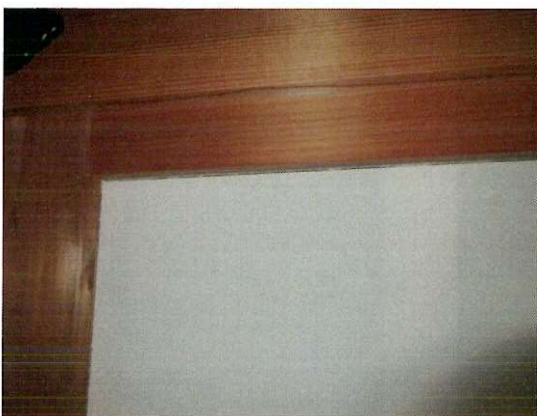
写真 - 散り 27 銀山方役所 : 西面 鴨居下

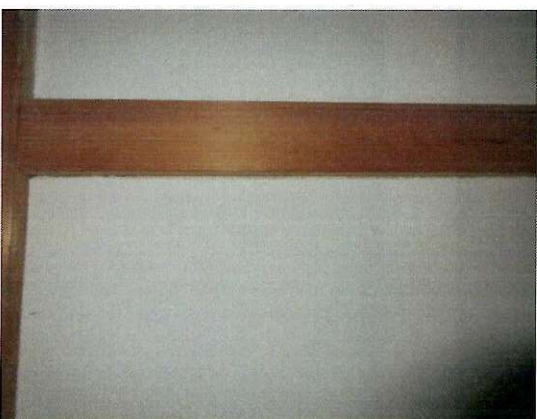
写真 - 散り 29 廊下 2 : 南面 鴨居下

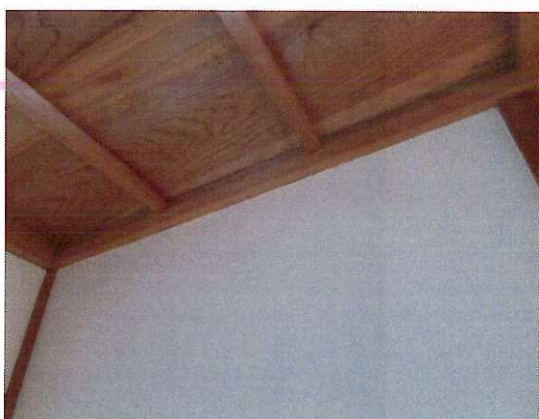
写真 - 散り 30 書陵所 : 北面 廻縁下

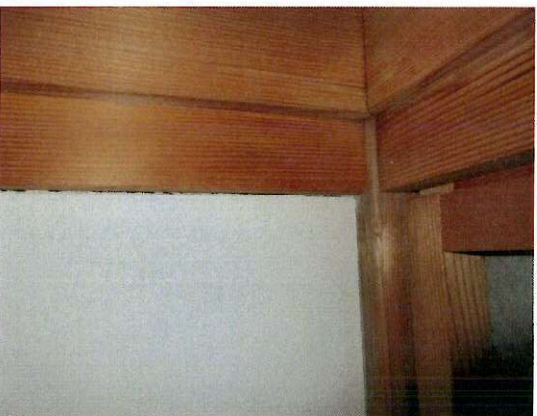
写真 - 散り 31 書陵所 : 西面 鴨居下

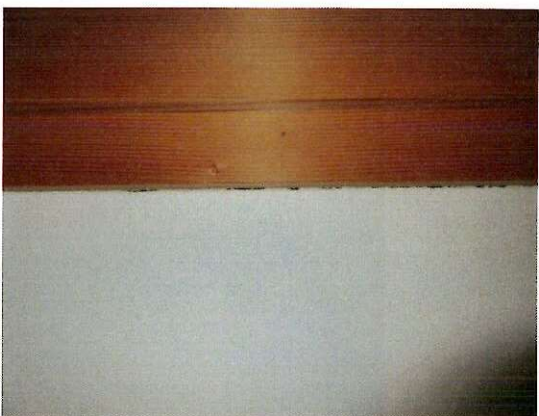
写真 - 散り 32 書陵所 : 西面 鴨居下

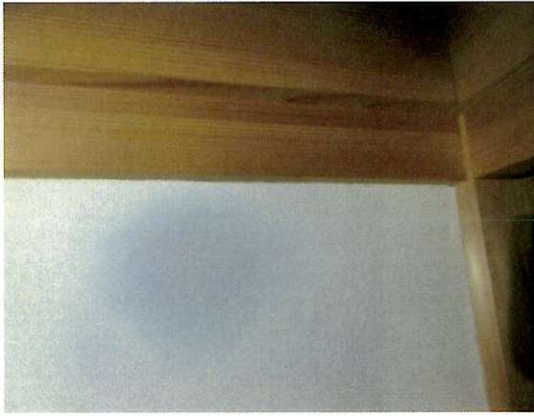
写真 - 散り 33 廊下 3 : 北面 鴨居下

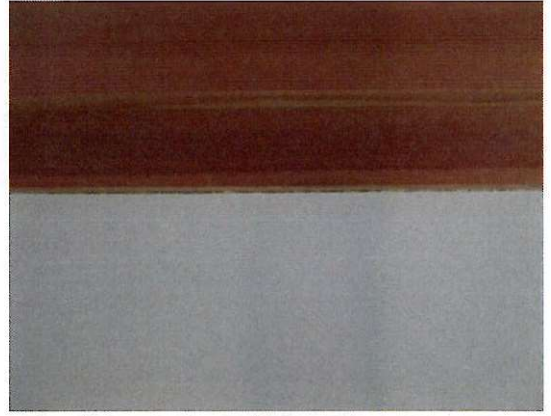
写真 - 散り 34 御目付役支度所 : 西面 鴨居下

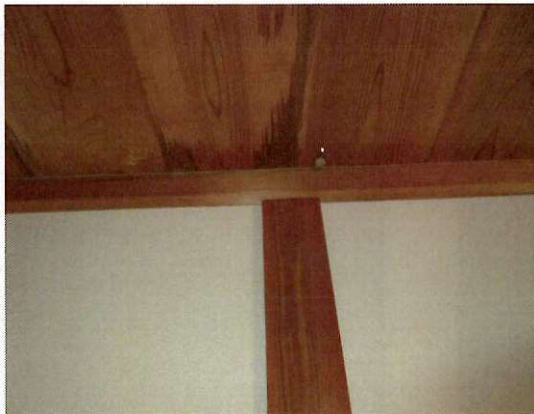
写真 - 散り 35 御目付役支度所 : 東面 廻縁下

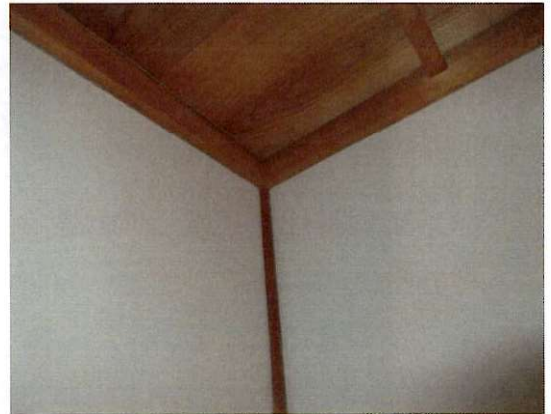
写真 - 散り 36 御目付役支度所 : 北・西面 廻縁下

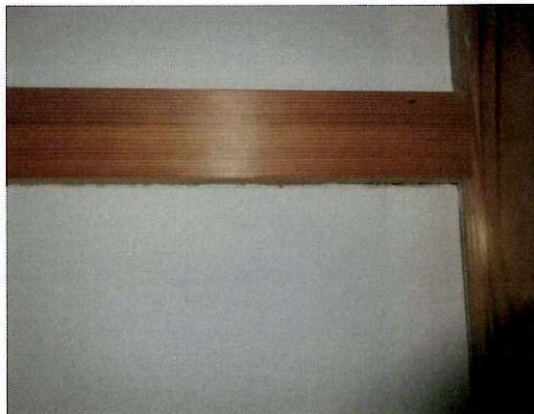
写真 - 散り 37 廊下 4 : 南面 鴨居下

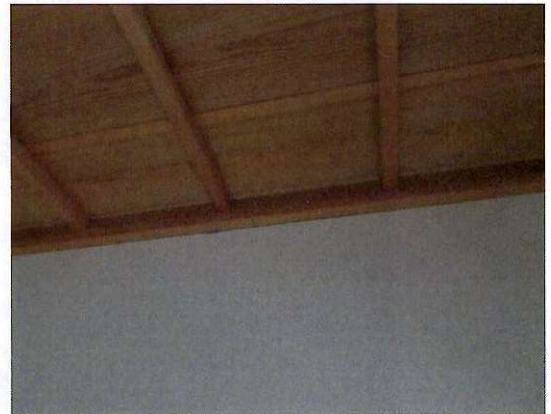
写真 - 散り 38 廊下 6 : 西面 廻縁下

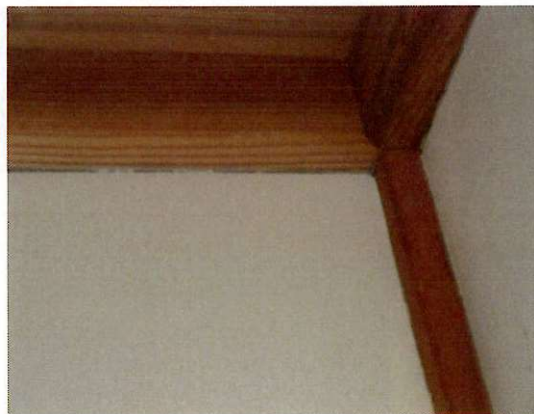
写真 - 散り 39 廊下 6 : 南面 廻縁下

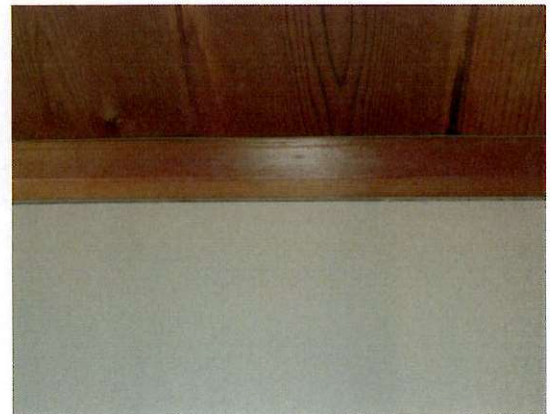
写真 - 散り 40 廊下 5 : 東面 廻縁下

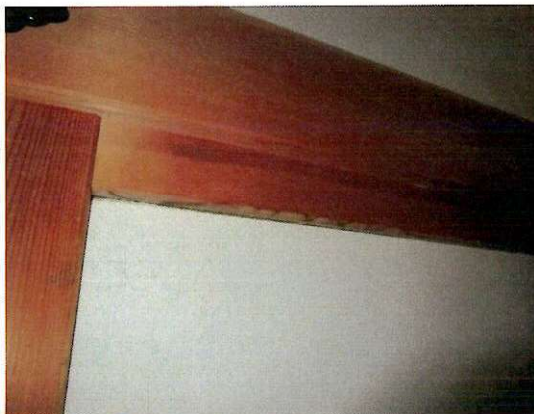
写真 - 散り 62 廊下 13 : 南面 差鴨居脇の隙間

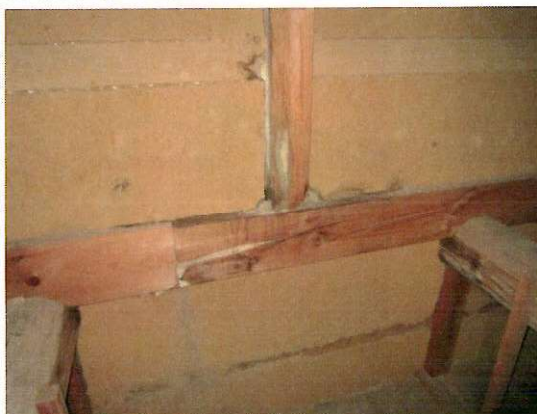
写真-小屋裏 01 桁・束廻りの散り切れ

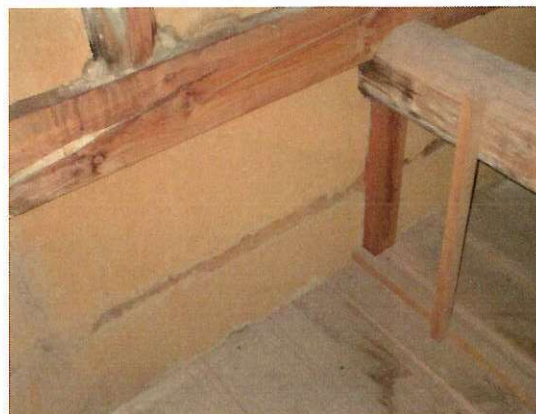
写真-小屋裏 02 貫伏せ箇所で土壁剥落

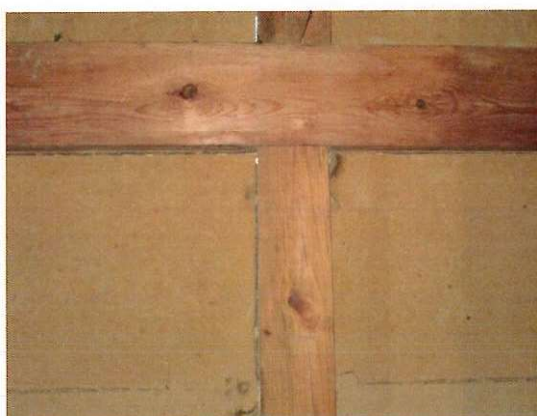
写真-小屋裏 03 土壁の散り切れ

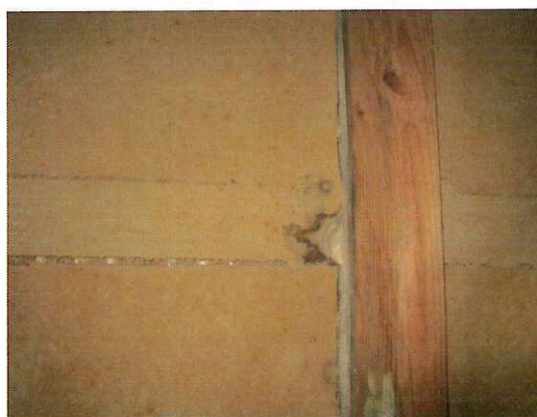
写真-小屋裏 05 貫伏せ箇所で散り切れ

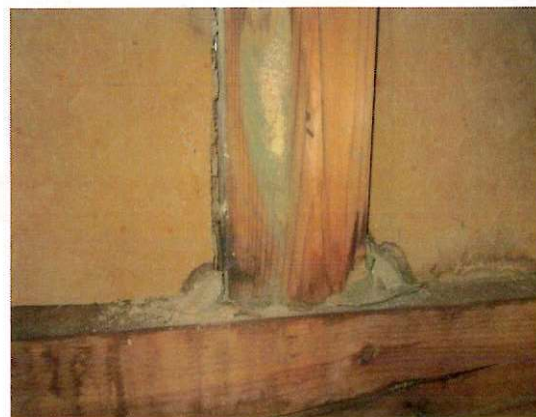
写真-小屋裏 06 散り切れ部のシール補修

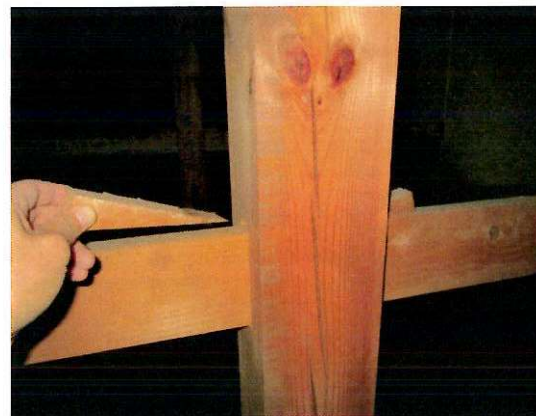
写真-小屋裏 08 楔の脱落

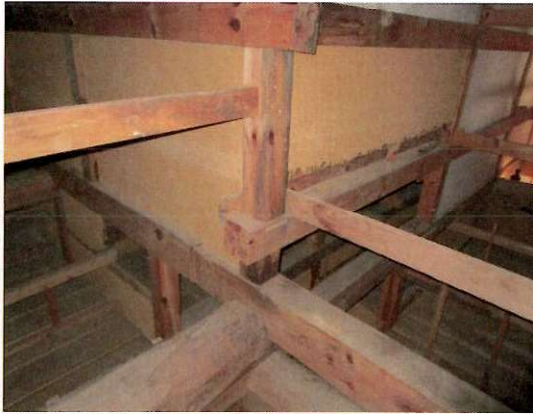
写真－小屋裏 09 集中した雨漏り発生箇所

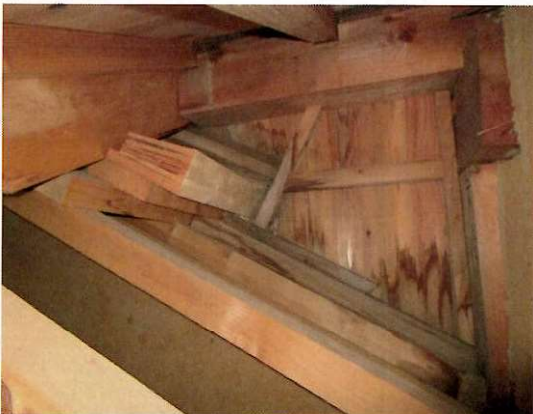
写真－小屋裏 11 茅負が壁と取り合う箇所から侵水

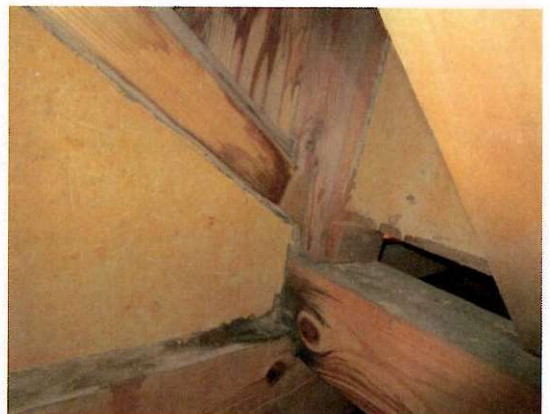
写真－小屋裏 12 垂木を伝う雨水が桁を変色させる（将来腐朽）

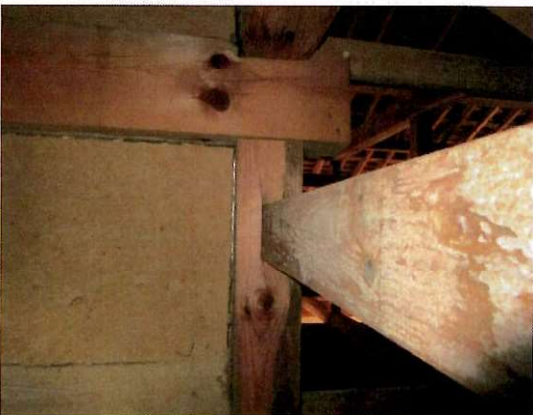
写真－小屋裏 13 散り切れと貫のカビ

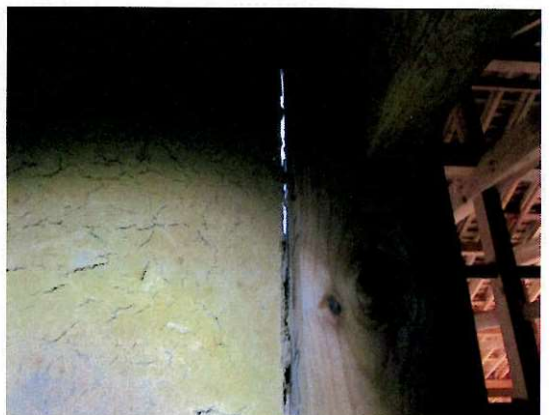
天井板に雨染みが多く発生している中洲2北面、廊下2北面付近、白州1西面では小屋裏壁面において非常に顕著な散り切れが見られた。これらの箇所はいずれも強風により雨水が壁面を打ちつける場所（妻壁）で、この壁面を伝った雨水が横架材上部に溜まることとなり、これが散り切れによる隙間から小屋裏側へ浸入している様子が明らかである。これらの箇所では散り切れ箇所から外部の光が小屋裏に漏れており、その程度は小さくない。

写真－小屋裏 14 散り切れ

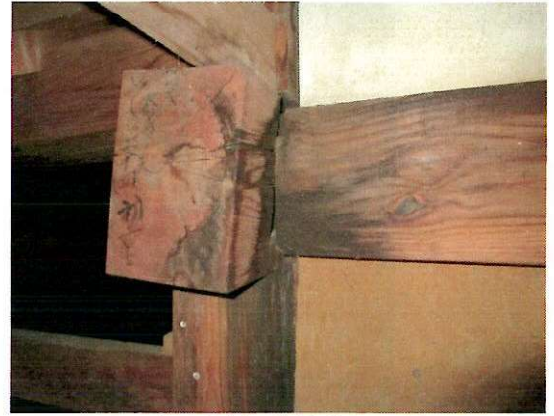
写真 - 小屋裏 16 桁接合部の腐朽

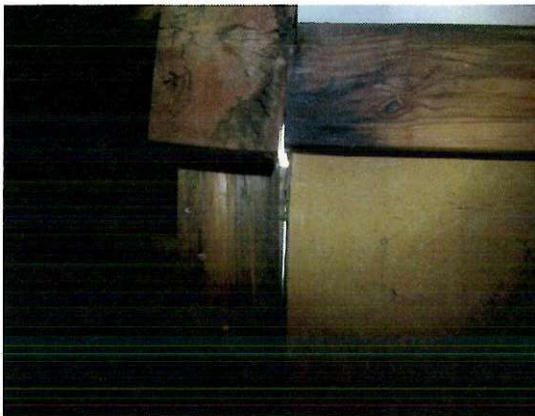
写真 - 小屋裏 17 桁接合部の比較的大きな散り切れ

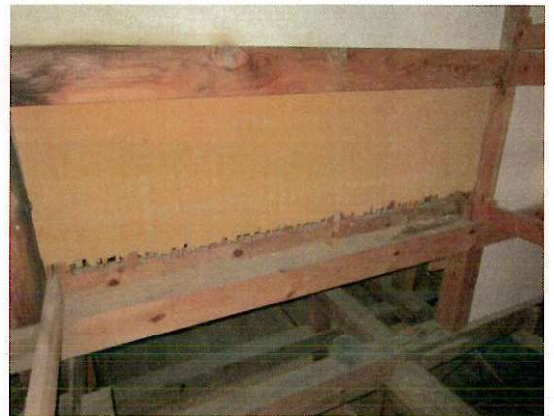
写真 - 小屋裏 18 土壁付近からの侵水

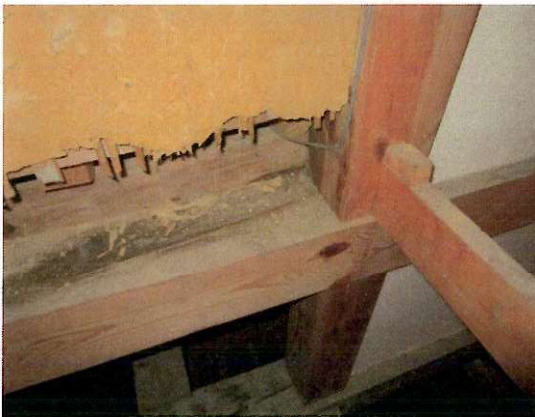
写真 - 小屋裏 19 土壁付近からの侵水

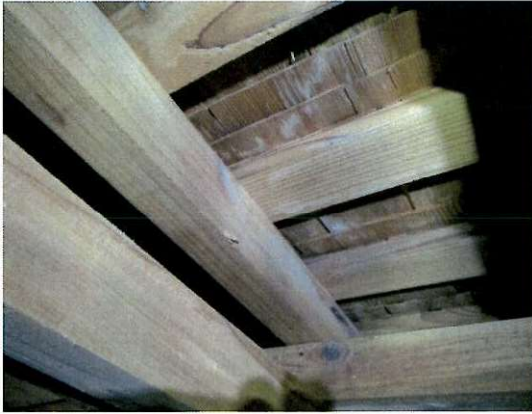
調査を行った 11 月 5 日の前日には相川地区で 5mm/h の雨が短時間に降っていた。翌日の調査時には散り切れ箇所が濡れていたり、天井板の上面に染みができている箇所が見られたことから、明らかに雨漏りの原因がここまでに述べたところにあると判断できる。小屋裏側から柿を見ると、小屋裏側まで雨水が到達しており、手で触ると広範囲に湿潤な状態であることが確認できた。このことから、屋根葺き材の劣化により、柿のみでは雨を防げていないことがわかる。また、照明を消して小屋裏から屋根面を撮影すると、外光が見える箇所が非常に多く確認でき、明らかに柿に捲れや変形が生じて大きな隙間を無数に発生させていることがわかる。

写真 - 小屋裏 20 柿裏側の濡れと白変色

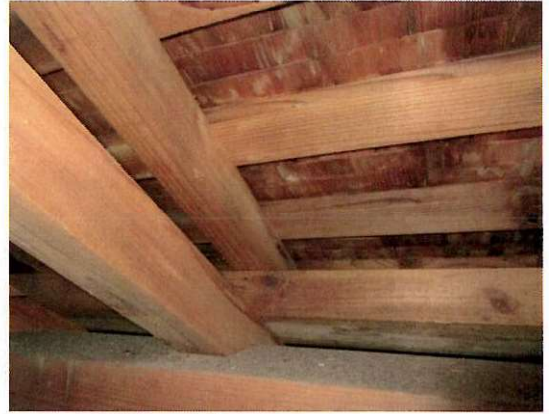
写真 - 小屋裏 21 柿裏側先端部には腐朽発生

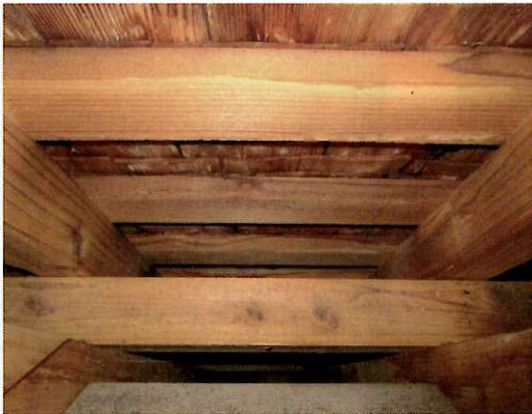
写真 - 小屋裏 22 柿裏側の不具合と捲れによる隙間

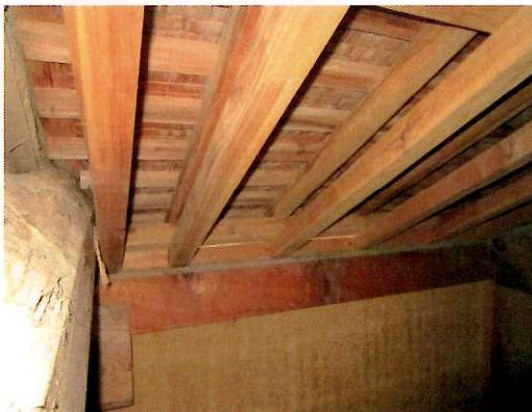
写真 - 小屋裏 24 面戸付近の隙間

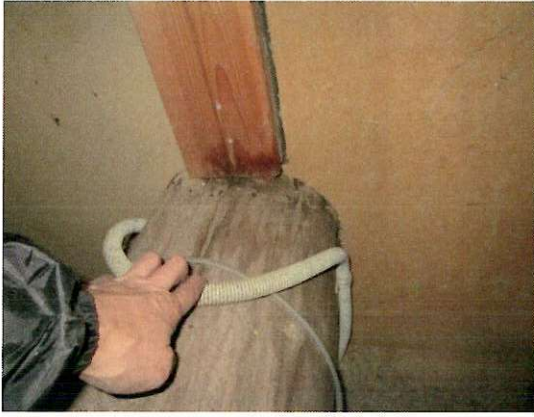
写真 - 小屋裏 26 梁・壁接合部の散り切れ

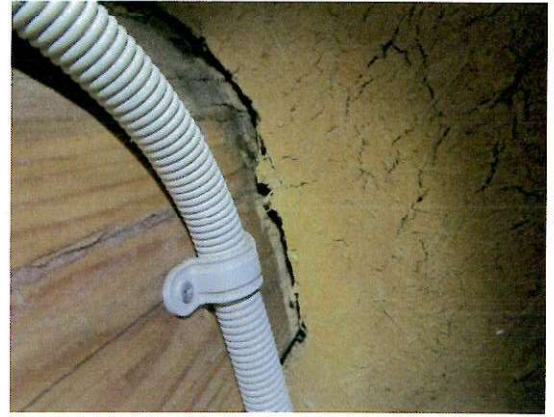
写真 - 小屋裏 27 梁・壁接合部の散り切れ

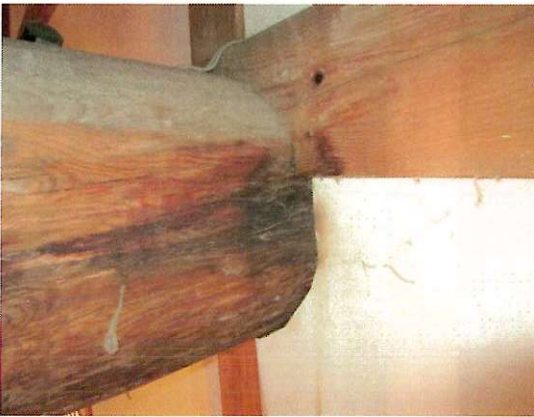
写真 - 小屋裏 28 梁端部の腐朽

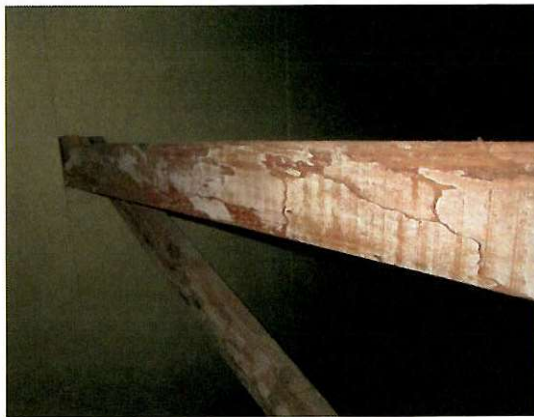
写真 - 小屋裏 30 貫の白カビ

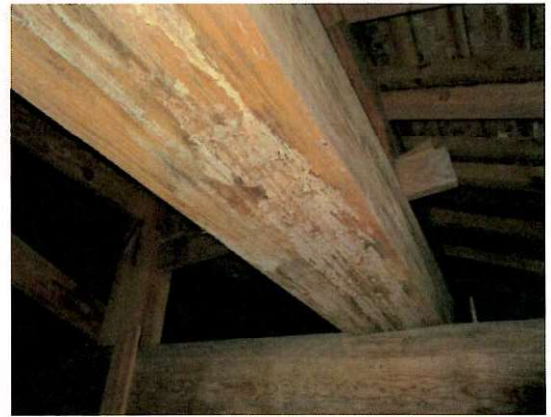
写真 - 小屋裏 32 梁の白カビ

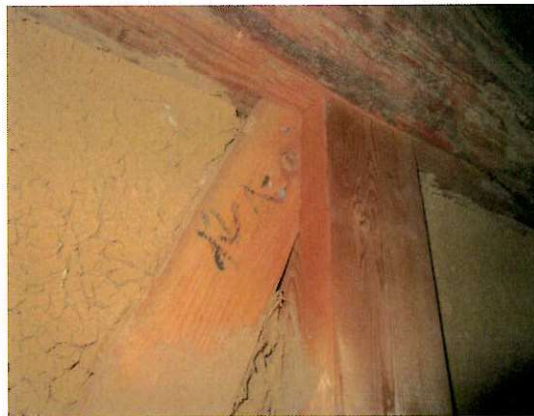
写真 - 小屋裏 33 筋交端部の納まり (ビス留めのみ)

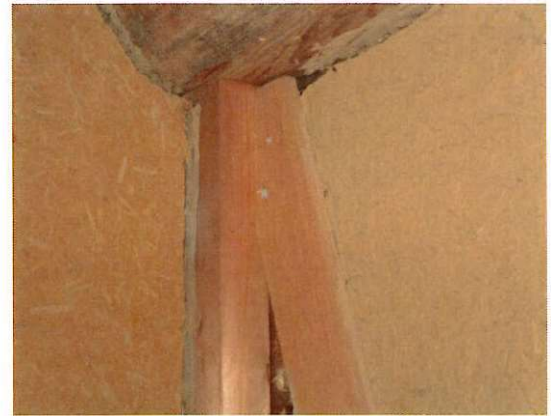
写真 - 小屋裏 34 筋交端部の納まり (ビス留めのみ)

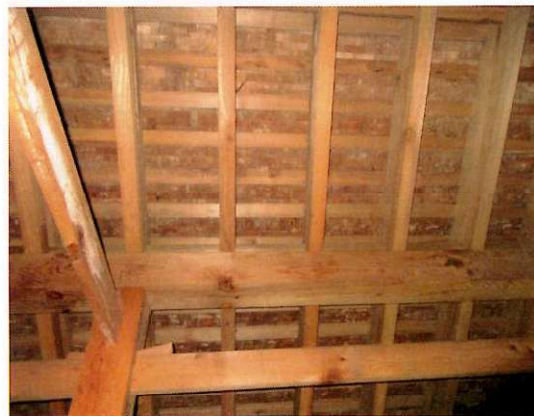
写真 - 小屋裏 35 柿の変形・捲れによる隙間

屋根や外壁の破損状況、及び雨漏りや吹き込みの発生状況を踏まえると、小屋組ではそれらの原因が非常によく理解できる。問題点はいくつか分類できるが、その一つは屋根葺き材の劣化による雨漏りであり、これについては葺き替えが必須であると考ええる。その際、今後の維持管理等に鑑みると柿以外の耐久性・耐候性の高い素材による葺き替えを検討し、また、屋根防水下地の設置が望ましいと思われる。外壁側の問題については、小屋裏内に雨水を浸入させないために、妻壁部分の雨水対策が必要と思われる。現在のように真壁仕様での修理を行った場合、同様の不具合が繰り返し発生することは容易に想像される。これを根本的に改善するためには、現在の壁面に保護板（下見板等）を大壁仕様で設置することが考えられ、外観上の変更があることを加味しても、建物存続のためにはこれを許容して対策を講じる必要があると考えられる。

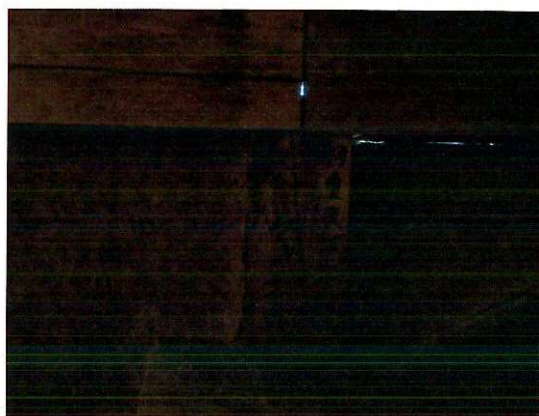
写真－小屋裏 40 散り切れによる隙間の発生(小屋裏 39 と同位置)

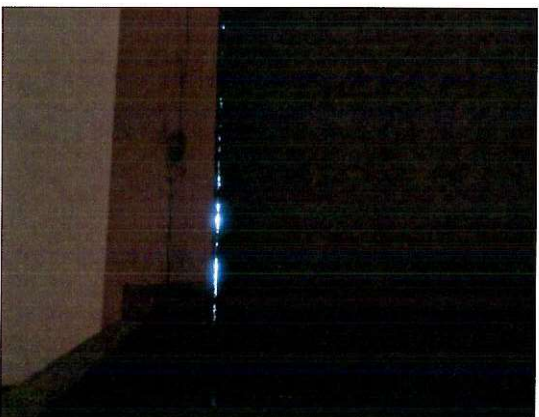
写真－小屋裏 41 散り切れによる隙間の発生(小屋裏 39 付近)

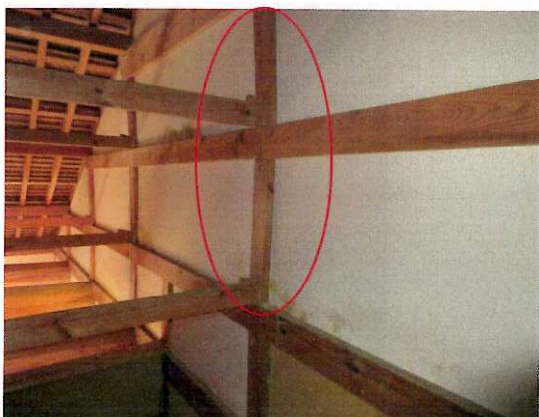
写真－小屋裏 42 小屋束の屈曲と壁の湾曲  
(妻梁の捻れ変形による重大な不具合)

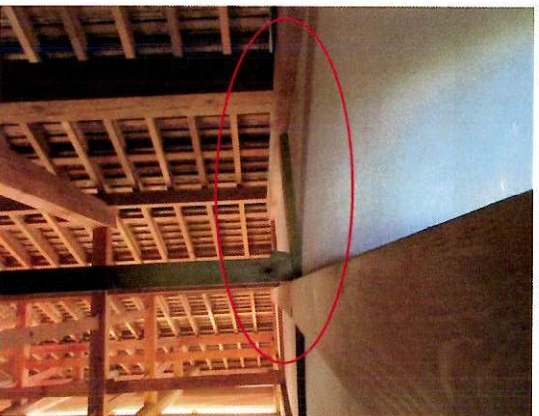
写真－小屋裏 43 小屋束の屈曲と壁の湾曲  
(妻梁の捻れ変形による重大な不具合)

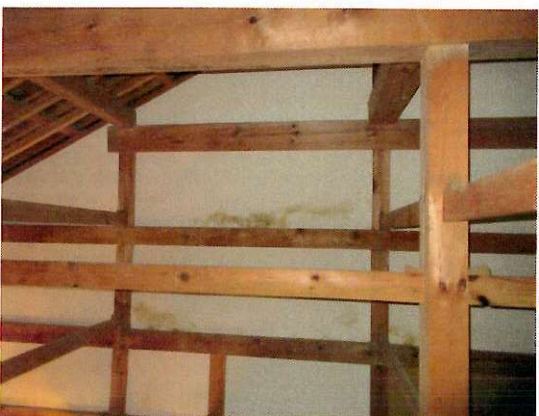
写真－小屋裏 44 壁の汚損(束の屈曲の影響が考えられる)
