佐渡奉行所跡御役所耐震改修工事実施設計業務委託 参考資料

国指定史跡 佐渡奉行所跡御役所  
破損状況調査報告書

令和6年3月

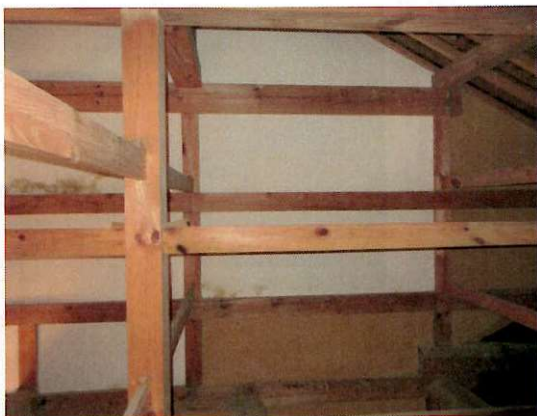
写真-小屋裏 45 壁の汚損（束の屈曲の影響が考えられる）

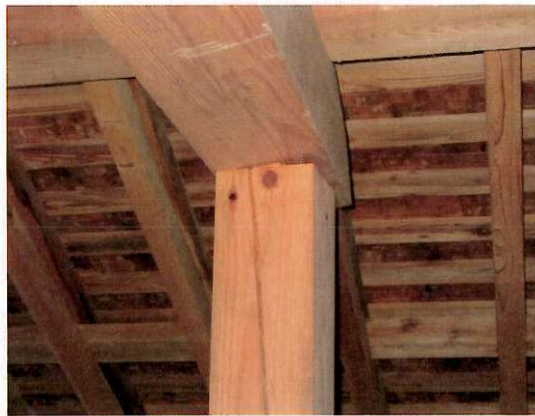
写真-小屋裏 46 梁の捻れによる仕口の口開き

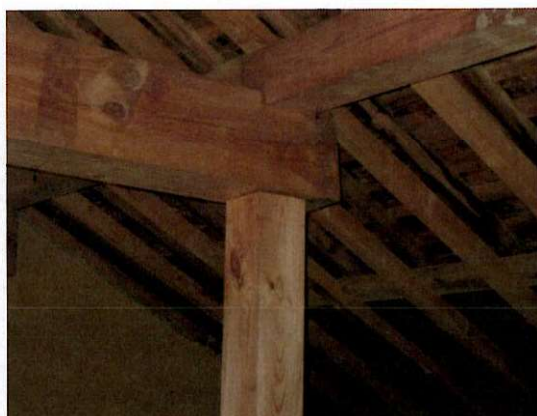
写真-小屋裏 47 梁の捻れによる仕口の口開き

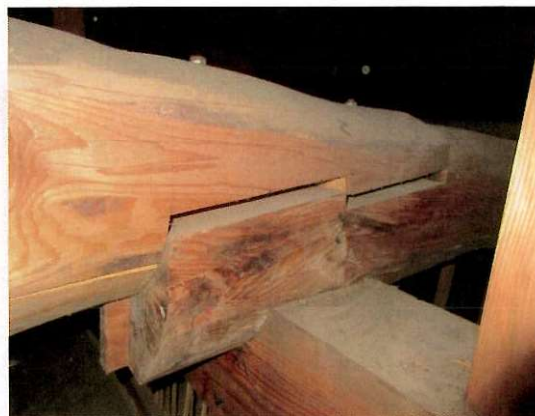
写真-小屋裏 48 梁の変形による仕口の不具合

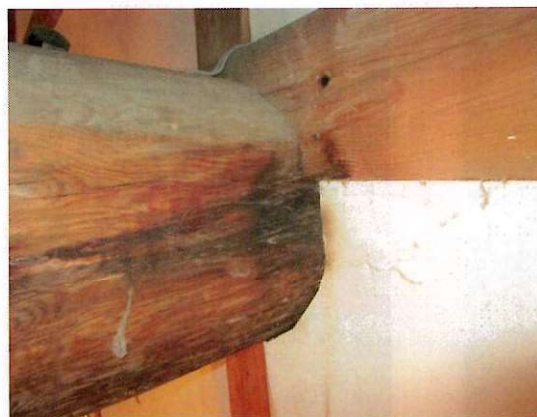
写真-小屋裏 49 梁端部の表面腐朽

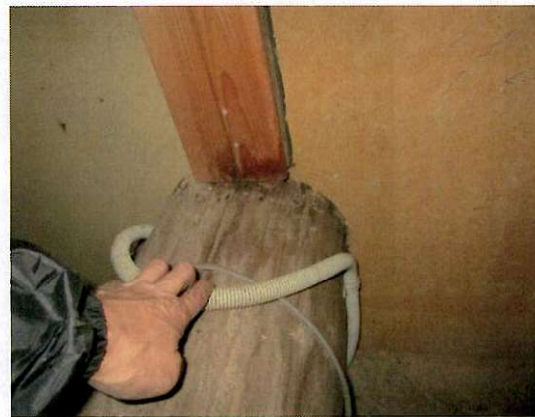
写真-小屋裏 50 梁端部の表面腐朽

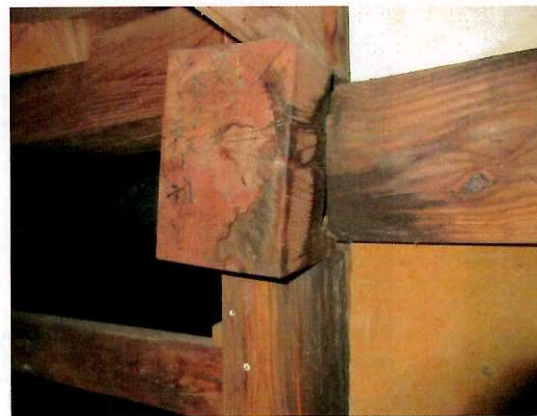
写真-小屋裏 51 梁の捻れと腐朽

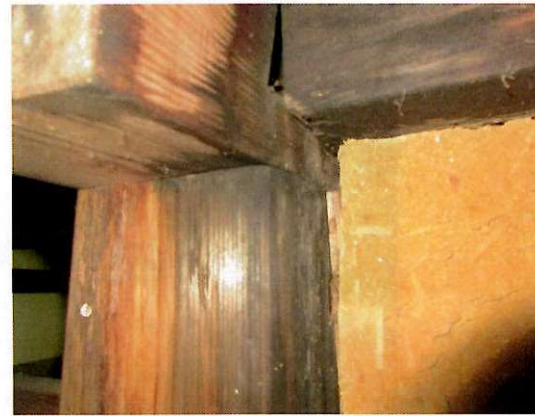
写真-小屋裏 52 梁の捻れと腐朽

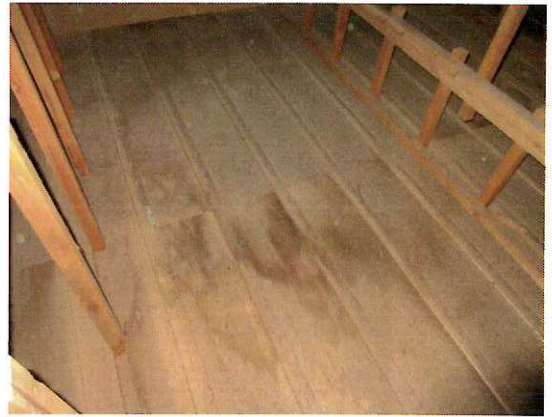
写真 - 小屋裏 54 谷部分からの雨水浸入による雨染み

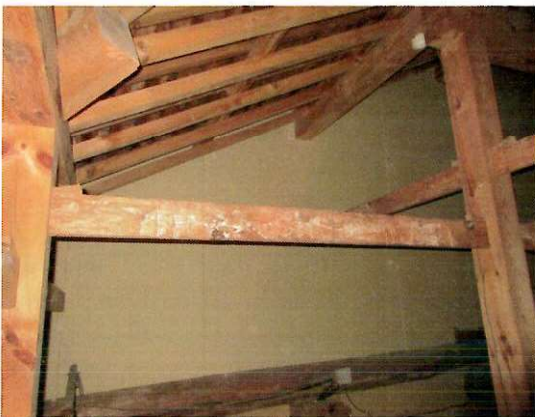
写真 - 小屋裏 55 貫の白カビ

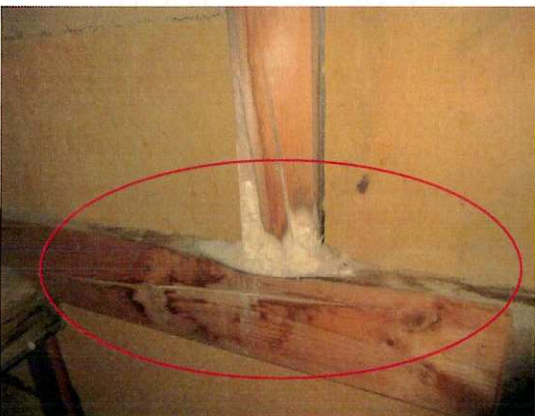
写真 - 小屋裏 57 束廻りからの漏水と腐朽

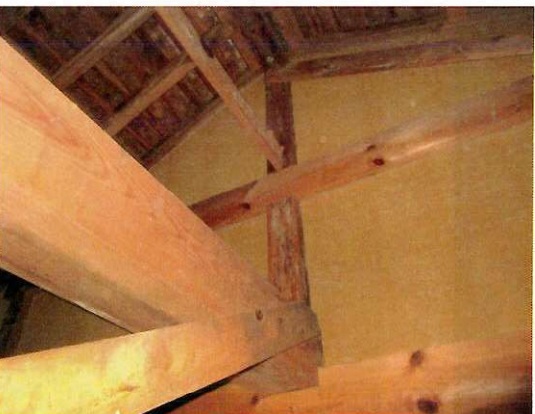
写真 - 小屋裏 59 束廻りの漏水痕跡

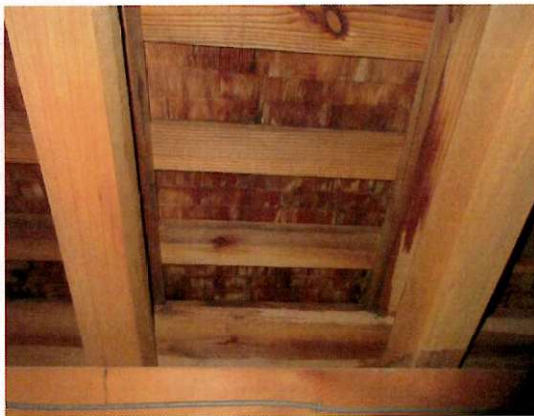
調査を行った 11 月 5 日の前日には相川地区で 5mm/h の雨が短時間に降っていた。翌日の調査時には散り切れ箇所が濡れていたり、天井板の上面に染みができている箇所が見られたことから、明らかに雨漏りの原因がここまでに述べたところにあると判断できる。小屋裏側から柿を見ると、小屋裏側まで雨水が到達しており、手で触ると広範囲に湿潤な状態であることが確認できた。このことから、屋根葺き材の劣化により、柿のみでは雨を防げていないことがわかる。また、照明を消して小屋裏から屋根面を撮影すると、外光が見える箇所が非常に多く確認でき、明らかに柿に捲れや変形が生じて大きな隙間を無数に発生させていることがわかる。

写真 - 小屋裏 63 前日に 5mm/h の降雨あり

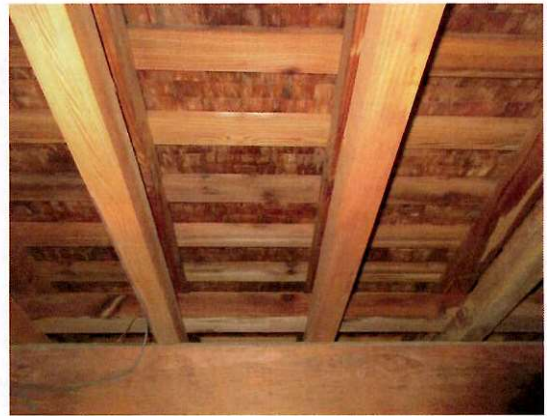
写真 - 小屋裏 64 雨水は天井板にまで至る

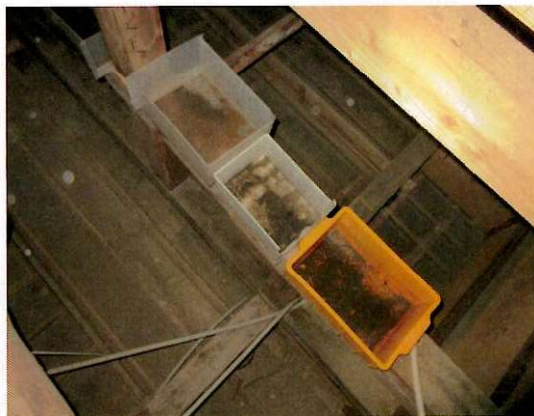
写真 - 小屋裏 65 雨漏り受け用の容器が並ぶ

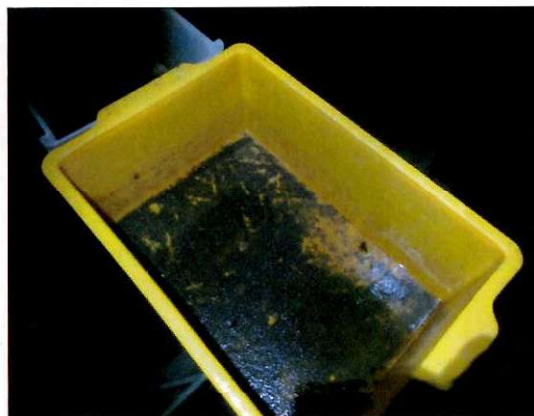
写真 - 小屋裏 67 前日の雨が溜まっている

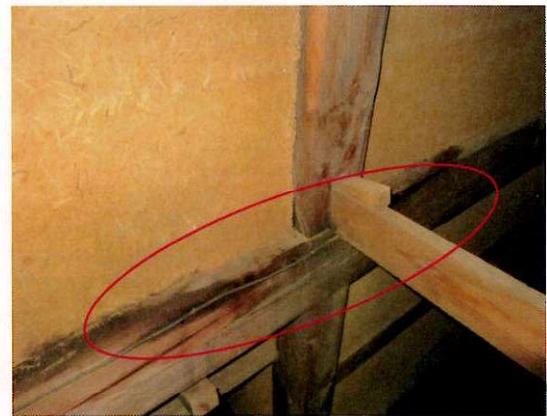
写真 - 小屋裏 68 妻梁と束の腐朽

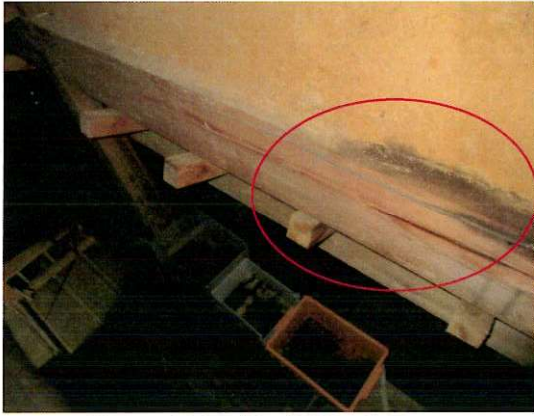
写真－小屋裏 69 妻梁の腐朽

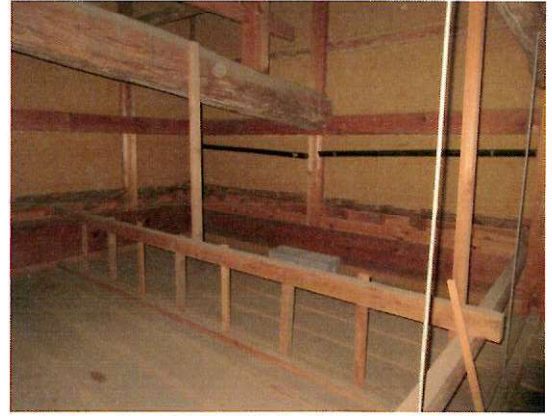
「町方番所」と「土縁」の境においては、現在でも比較的激しい雨漏りが発生している。この部分には過去の雨漏り対策のために、雨樋が小屋裏内壁際に設置されるという非常に特異な光景が見られた。このことから過去に当該部分にかなり大きな雨漏りがあったことが想像され、この雨漏りは現在でも少なからず継続している。当該部分は土居熨斗部からの雨水浸入が疑われるが、抜本的な改善が必要と考えられる。また、町方番所上部では丸太梁が腐朽している箇所がある。

写真－小屋裏 70 壁面に設けられた雨樋

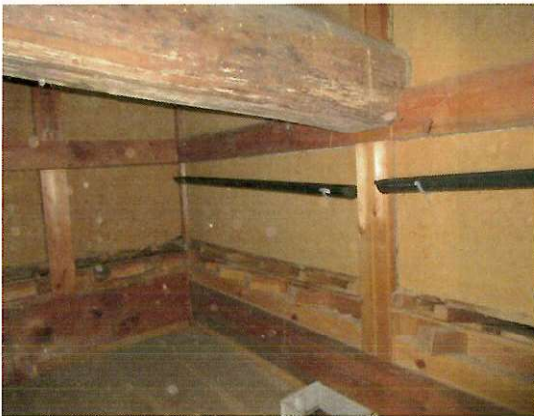
写真－小屋裏 71 著しい雨漏りが続いていたことが窺える

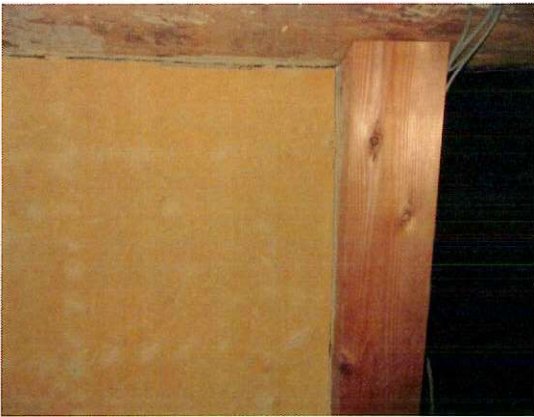
写真－小屋裏 73 大きな散り切れが発生している

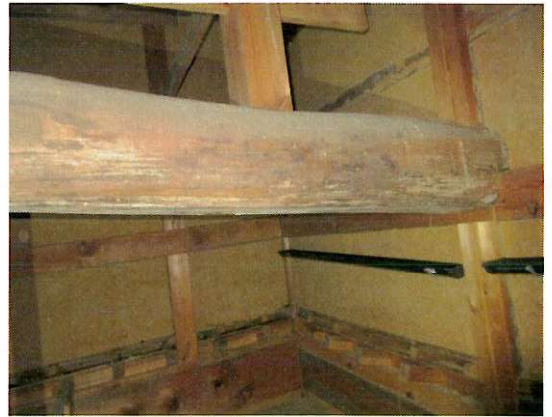
写真－小屋裏 74 梁の腐朽

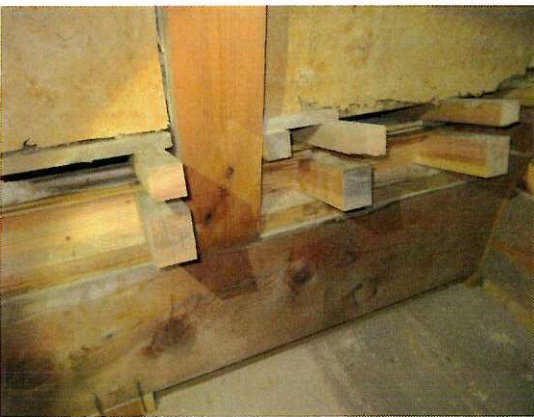
写真－小屋裏 75 束廻りからの雨漏り痕跡

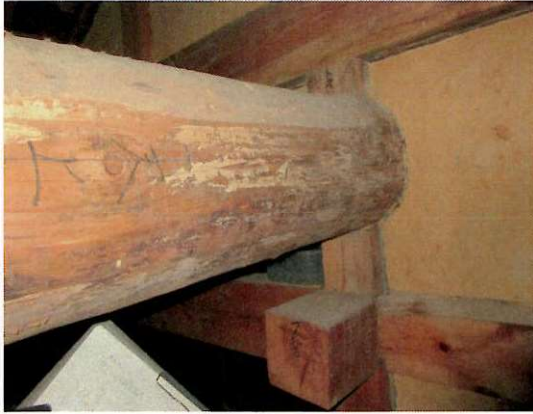
写真-小屋裏 77 梁の腐朽

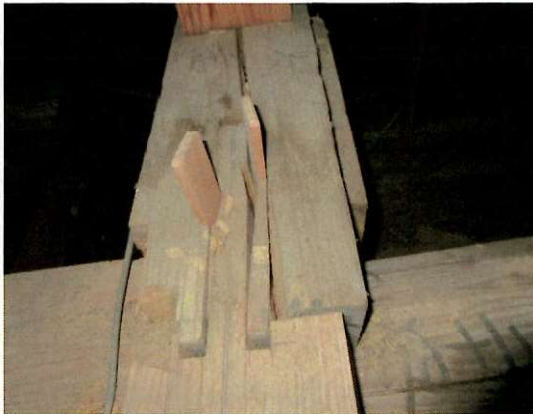
写真-小屋裏 79 竿車知継部が乾燥による捻れで不具合が生じている

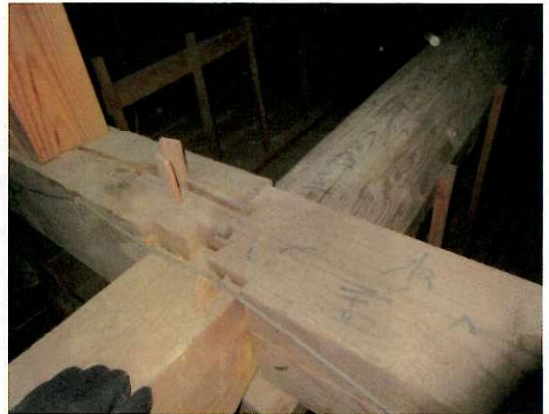
写真-小屋裏 80 部材の乾燥状態が良くなかった可能性あり

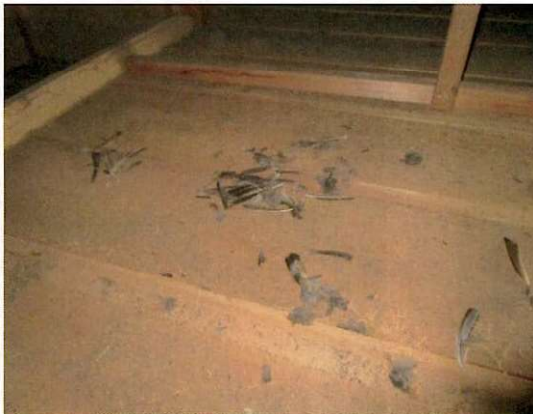
写真-小屋裏 81 鳥獣の侵入痕跡

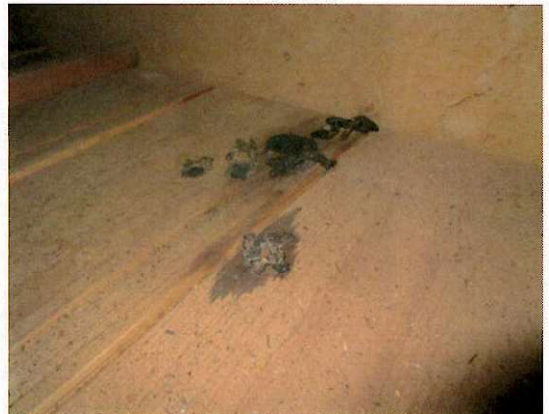
写真-小屋裏 82 鳥獣の糞害

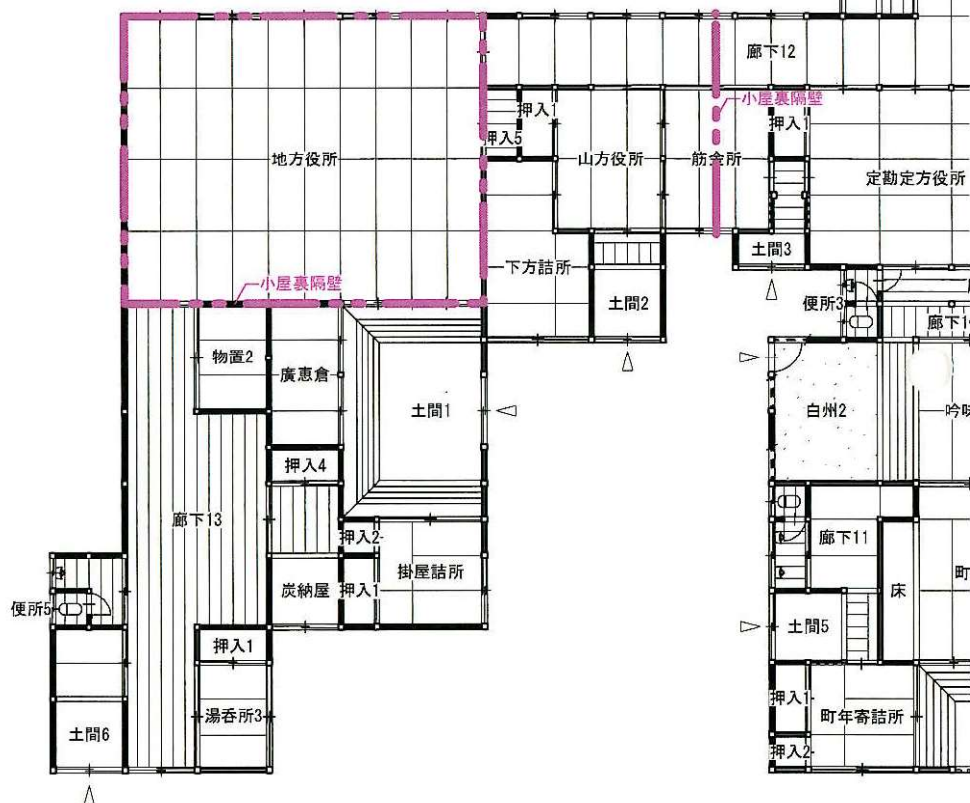
写真-小屋裏-20~23  
・屋根 (柿) の捲れによる隙間発生  
・柿の腐朽、白変色

写真-小屋裏-15~19  
・土壁の散り切れ、桁のねじれにより雨水浸入  
・貫にカビ  
・茅葺と壁の取合いから浸水  
・部材の腐朽

屋根や外壁の破損状況、及び雨漏りや吹き込みの発生状況を踏まえると、小屋組ではそれらの原因が非常によく理解できる。問題点はいくつか分類できるが、その一つは屋根葺き材の劣化による雨漏りであり、これについては葺き替えが必須であると考ええる。その際、今後の維持管理等に鑑みると柿以外の耐久性・耐候性の高い素材による葺き替えを検討し、また、屋根防水下地の設置が望ましいと思われる。外壁側の問題については、小屋裏内に雨水を浸入させないために、妻壁部分の雨水対策が必要と思われる。現在のように真壁仕様での修理を行った場合、同様の不具合が繰り返し発生することは容易に想像される。これを根本的に改善するためには、現在の壁面に保護板（下見板等）を大壁仕様で設置することが考えられ、外観上の変更があることを加味しても、建物存続のためにはこれを許容して対策を講じる必要があると考えられる。

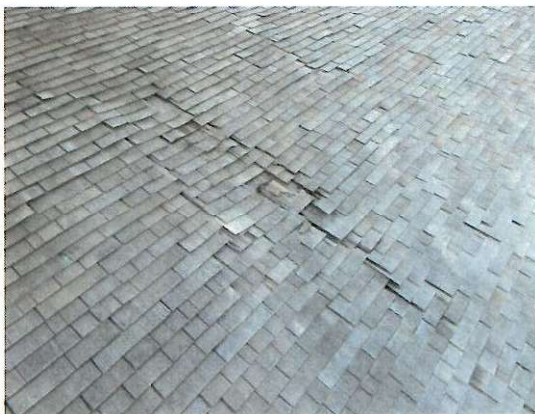
写真－屋根 01 土縁：柿の劣化・ズレ

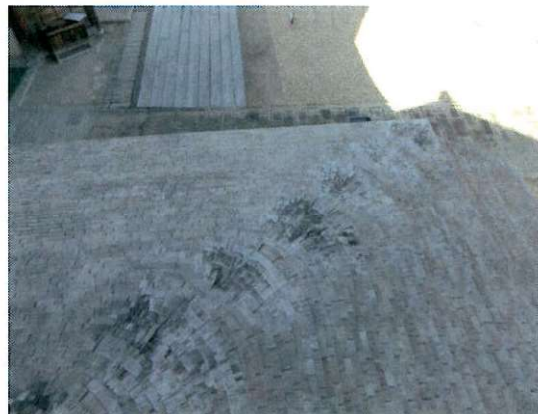
写真－屋根 02 土縁：柿の劣化・ズレ・捲れ

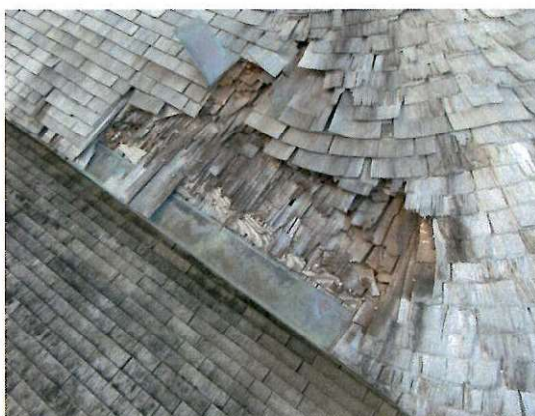
当建物の屋根について、もっと破損が著しいのは御玄関屋根の南東隅部分であり、この部分では柿が腐朽・欠損し、屋根下地が露出している。軒先部分の破損であるため、建物内部には雨漏りなどの被害は発生しないものの、化粧軒裏側に雨水が浸入し、長期的には軒先部材を腐朽させる可能性が高いため、改善対策が必須である。

写真－屋根 03 御玄関：柿の腐朽、欠損

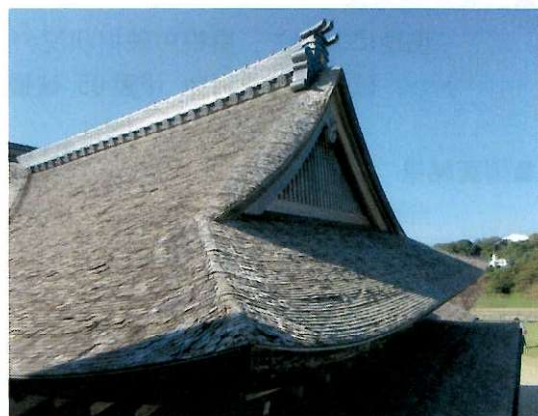
写真－屋根 04 御玄関：柿の劣化・ズレ・捲れ

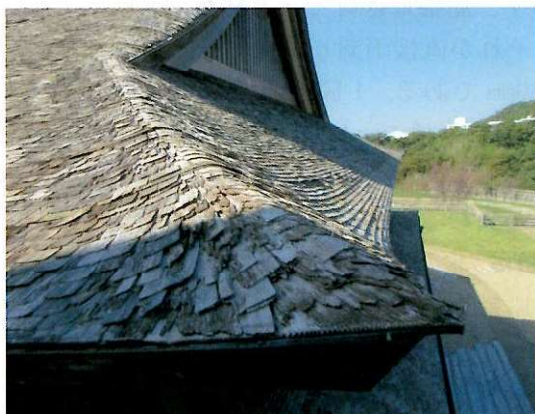
写真－屋根 05 御玄関：隅棟柿の柿の劣化・欠損

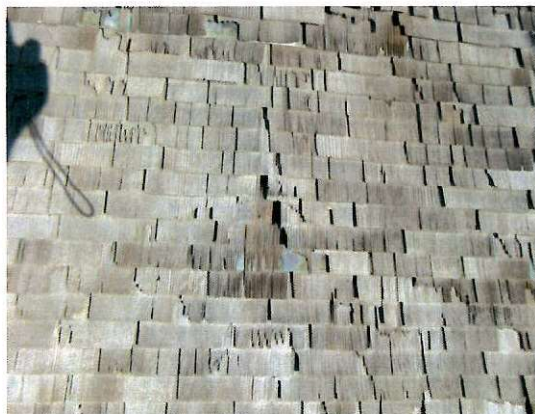
写真－屋根 07 吟味所：柿の劣化・ズレ・捲れ

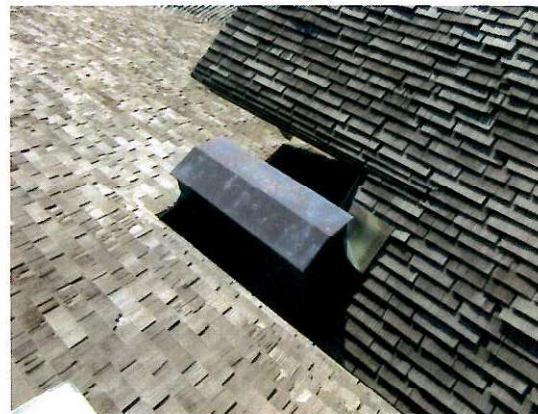
写真－屋根 08 使者ノ間：棟の納まり

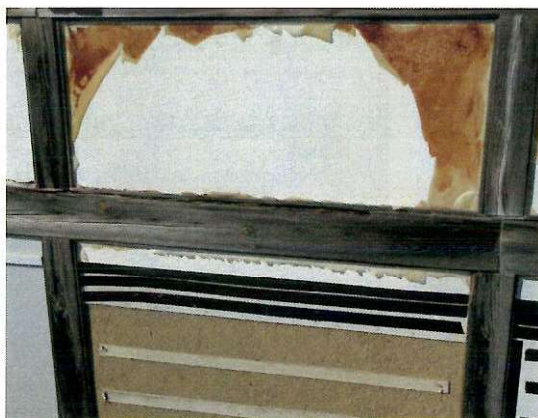
写真 - 屋根 14 中洲上部妻面：桁の腐朽

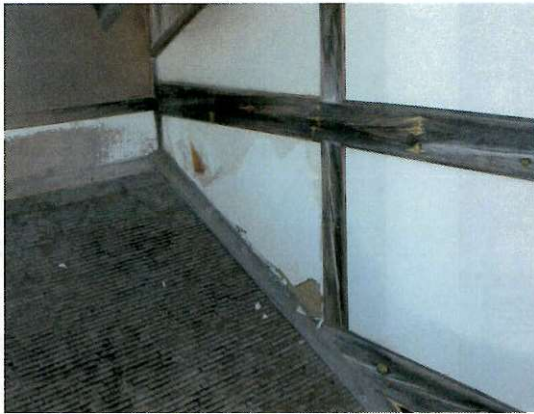
写真－屋根 17 廊下 8：漆喰の剥離

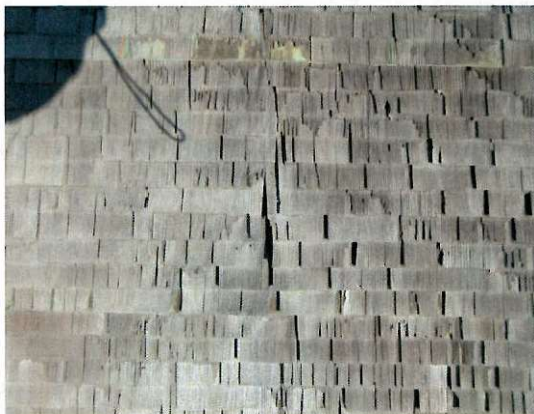
写真－屋根 19 下方詰所：柿の劣化・ズレ・捲れ

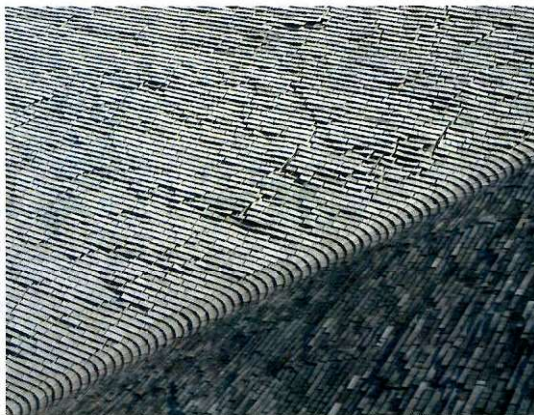
写真－屋根 21 土間 1：広範囲の柿の劣化

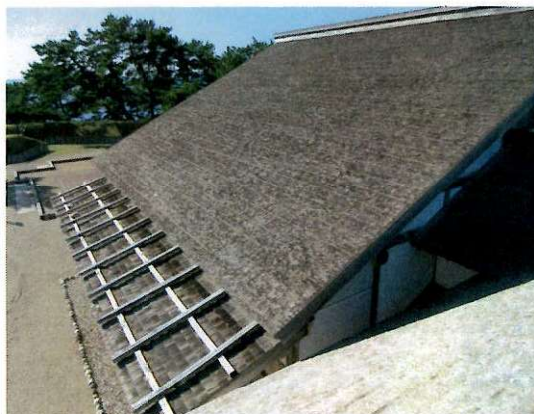
写真－屋根 23 白州 1：屋根全面の柿の劣化

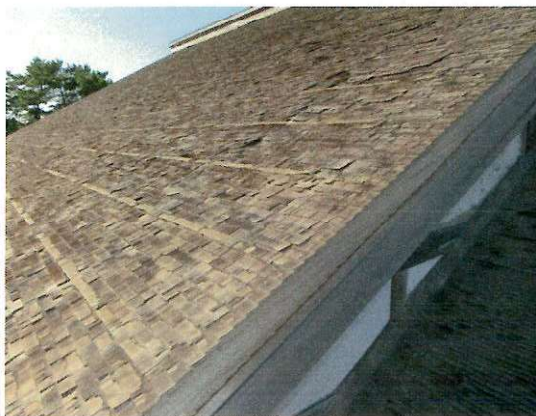
銅板直上の柿の露出部分（30mmの葺き足部分）は特に劣化が著しく、材自体がなくなっている箇所も散見される。これは銅板の膨張伸縮や蓄熱などが柿に何らかの影響を与えたことが考えられ、劣化の激しい屋根面では、この銅板が露出するために屋根面に平行線を引いたように見える箇所まで発生している。

写真－屋根 25 白州 1：防水補強用の銅板の筋が見える

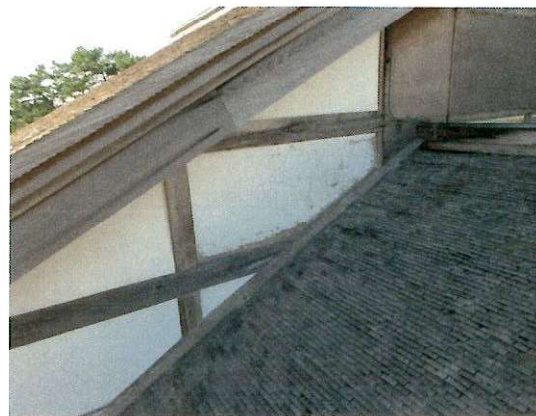
写真－屋根 26 公事方役所：漆喰の劣化・汚れ

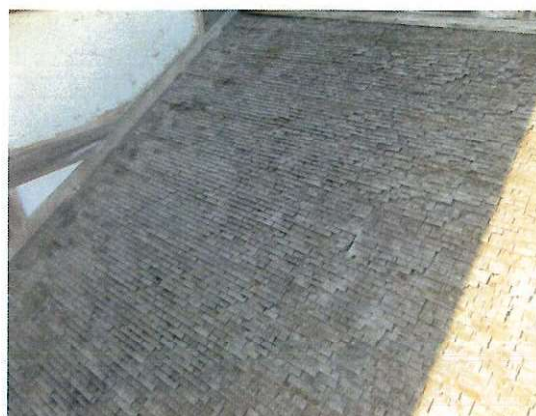
写真－屋根 27 公事方役所：壁の合板による応急処置

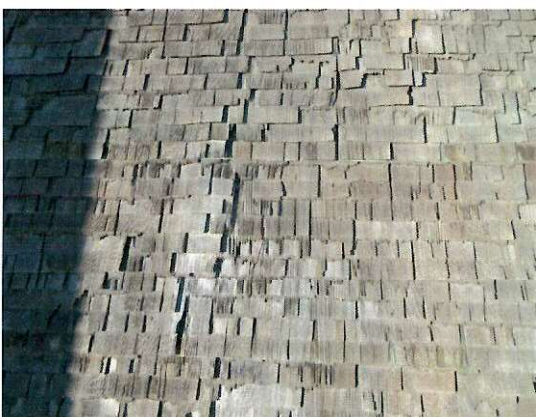
写真－屋根 28 廊下 12：柿の劣化・ズレ・捲れ

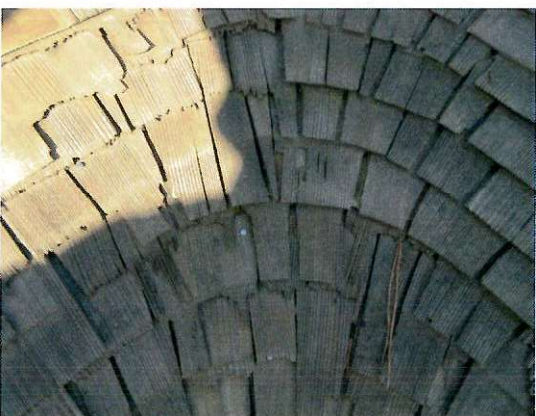
写真－屋根 30 廊下 12：柿の劣化・ズレ・捲れ

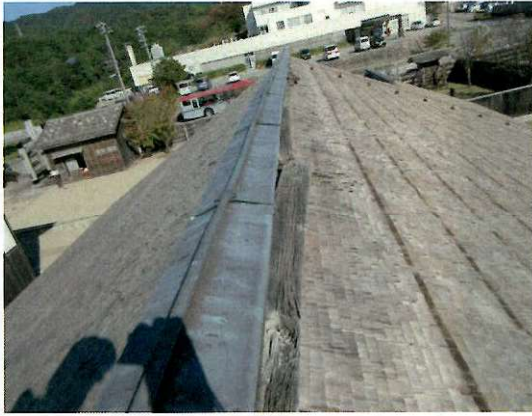
柿の劣化度は屋根の方位ごとに異なっており、南＞北、西（海側）＞東（山側）のように同じ切妻の屋根面でも対面で大きく劣化度合いが異なる。南＞西＞東＞北の順に劣化している（南側が最も劣化進行）。ただし、建物最北部の屋根は、北面といえど劣化が著しく、別紙でも述べた通り、この直下の諸室では天井の雨染みが広範囲に発生している。

写真－屋根 32 定勘定方役所：棟の左側（南側）の傷みが激しい

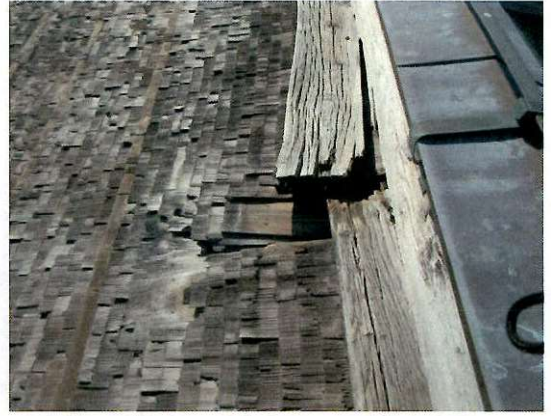
棟部分においては、泥障板（クリ材）が大きく変形している箇所、泥障板の外れ箇所が複数箇所で見られ、落下の危険性が否定できない。また、当初棟を被覆していた銅板が外されている箇所があり、当該部分については他の部分より劣化が進行しやすいことが推測される。

写真 - 屋根 33 地方役所：泥障板のズレ

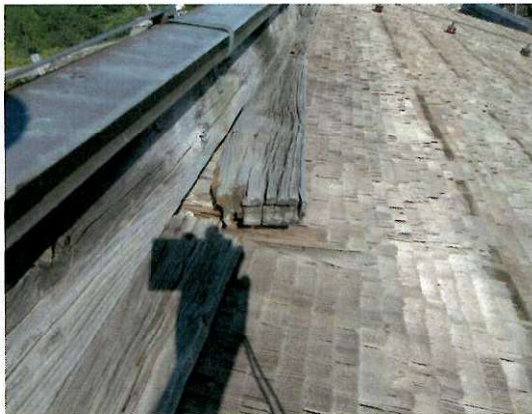
写真 - 屋根 34 地方役所：泥障板の腐朽

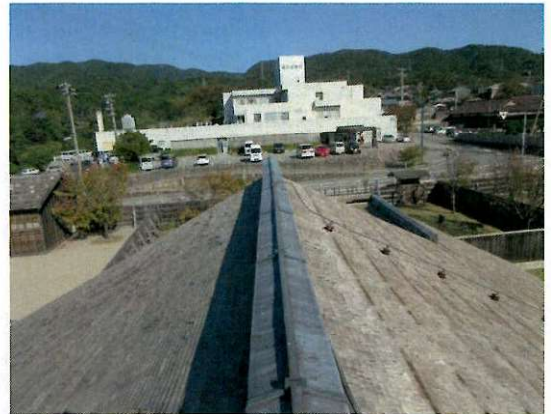
写真 - 屋根 35 廊下 13：泥障板のズレ

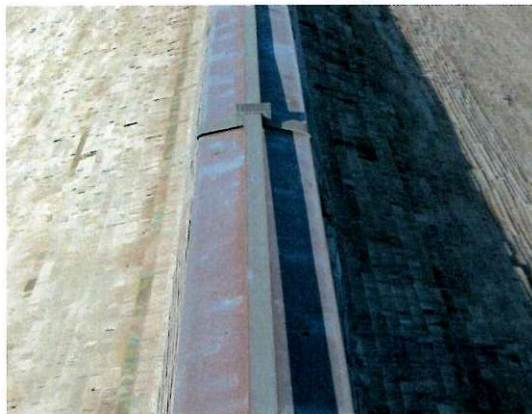
写真 - 屋根 36 廊下 13：写真右側（南側）の柿がより傷んでいる

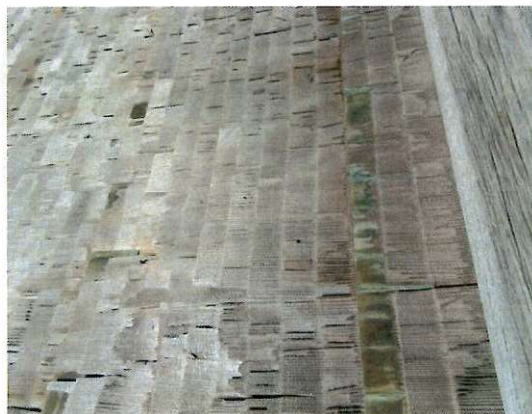
写真 - 屋根 38 廊下 13：劣化はあるが比較的軽度

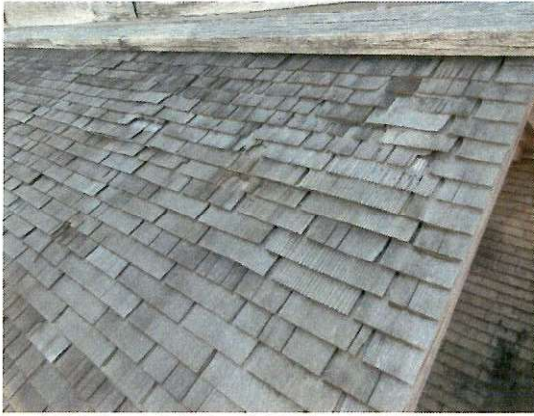
他の屋根の直下にあり、雨掛かりのない屋根面においては柿の劣化がほぼ見られない。やはり、直射日光や強風、潮風等の立地による影響が屋根の柿の劣化進行に影響を与えていることは否めない。また、防水下地がないために、柿の劣化はそのまま雨漏りとつながると考えると、この先柿の劣化を止めることはできないため、さらに雨漏りの程度が大きくなることが容易に想像される。仕様変更を視野に入れた抜本的な対策が必要である。長期的に建物を存続させること、及び維持管理費用の低減のためには、仮に外観上の変更や仕様変更を伴う場合であっても、屋根葺き材の葺き替え（葺き材の変更も検討）、屋根下地材の設置は必須として検討すべきであると考えられる。

写真 - 屋根 40 下方詰所：軒下の柿は健全度が高い

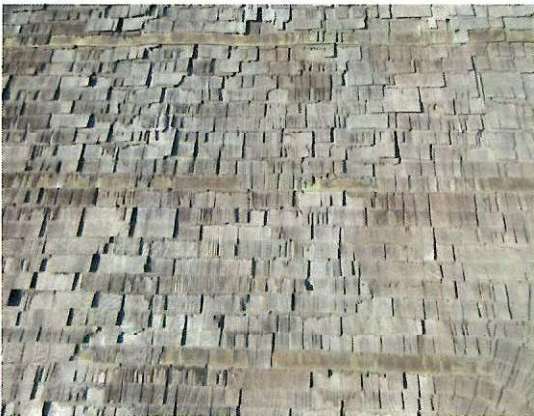
写真－屋根 42 山方役所：柿が劣化し隙間が生じている

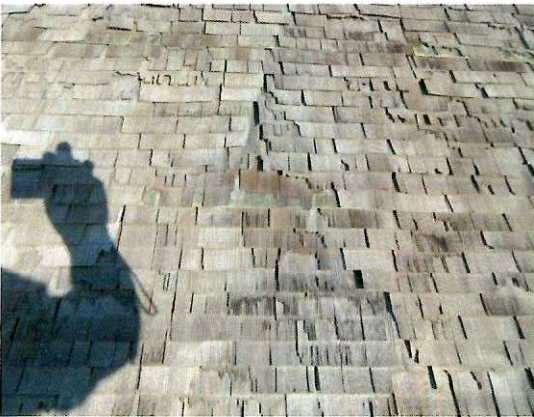
写真－屋根 44 吟味所：柿が腐朽し穴が空いている

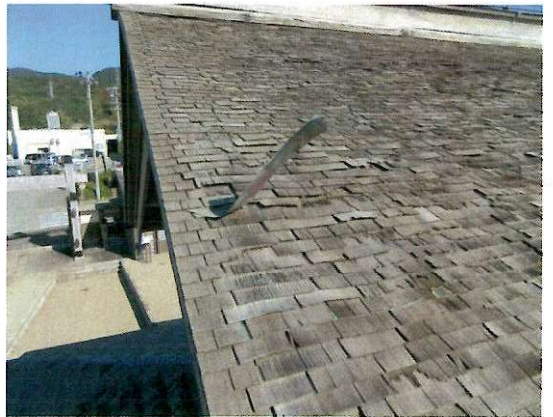
写真－屋根 45 吟味所：柿が腐朽し穴が空いている

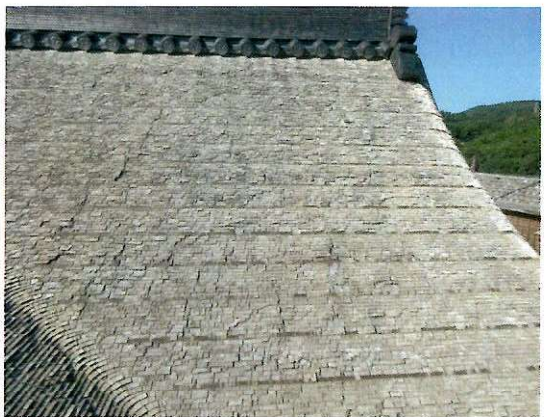
写真－屋根 47 使者ノ間：防水補強銅板簡易補修

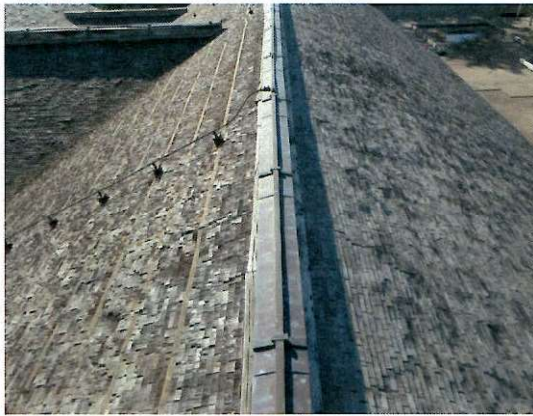
写真－屋根 48 御玄関：防水補強銅板の露出

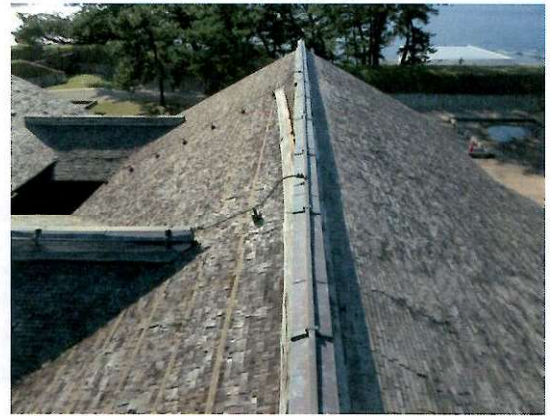
写真-屋根 49 書陵所：防水補強銅板の露出（左）  
右の屋根も柿の傷みが激しい

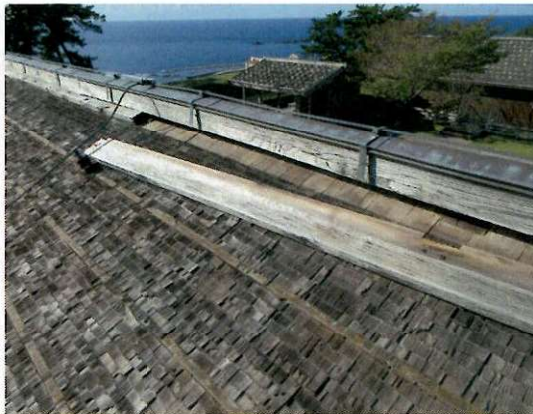
写真-屋根 50 書陵所：防水補強銅板の露出（左）  
右の屋根も柿の傷みが激しい

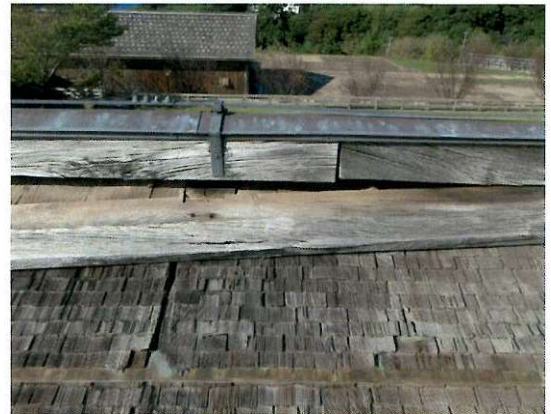
写真-屋根 51 廊下4：泥障板の外れ

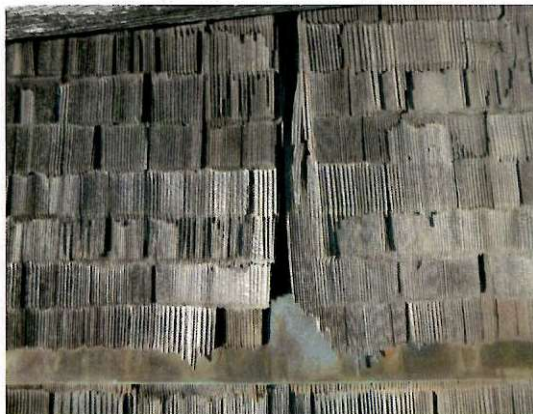
写真-屋根 52 廊下4：泥障板の外れ

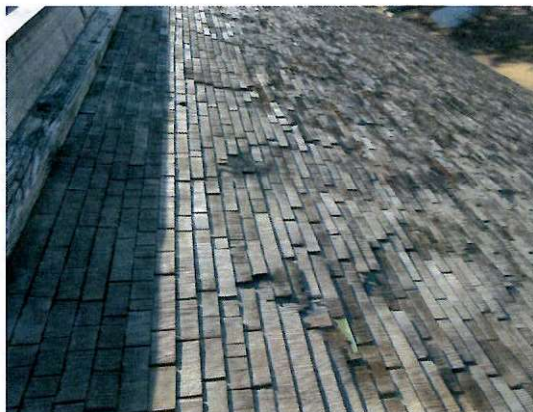
写真-屋根 54 御目付役支度所：北側屋根の大きな劣化

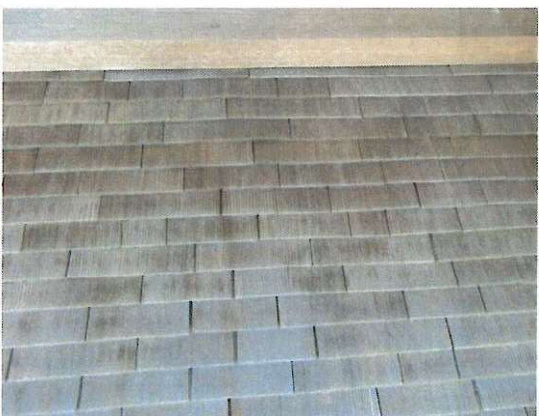
写真-屋根 60 廊下2: 鯉羽端部は比較的傷みが少ない

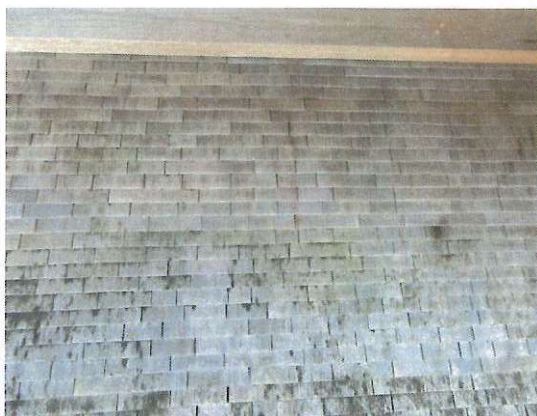
写真-屋根 61 手形改役所: 軒下は傷みが少ない

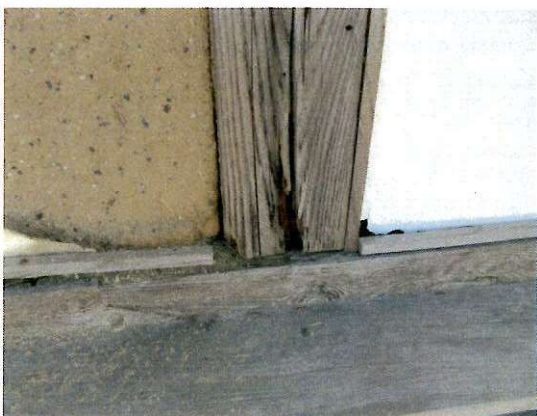
写真-屋根 63 廊下2: 漆喰の脱落

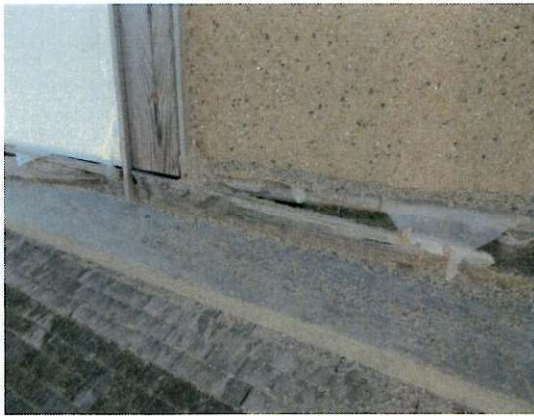
写真-屋根 64 廊下2: 束の腐朽

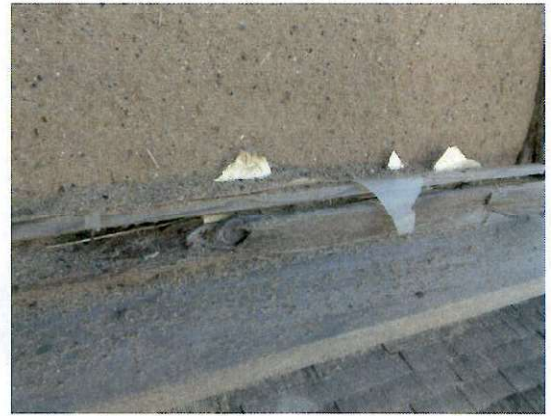
写真 - 屋根 65 廊下 2 : 土居熨斗部の腐朽

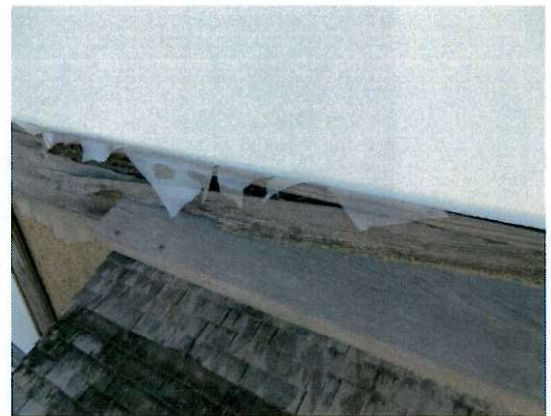
写真 - 屋根 67 廊下 2 : 桁の腐朽

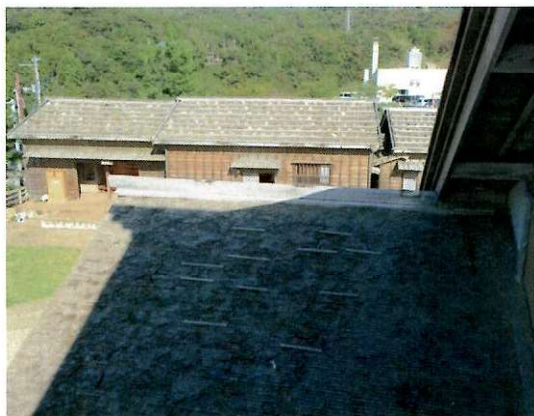
写真 - 屋根 68 廊下 2 : 桁の腐朽

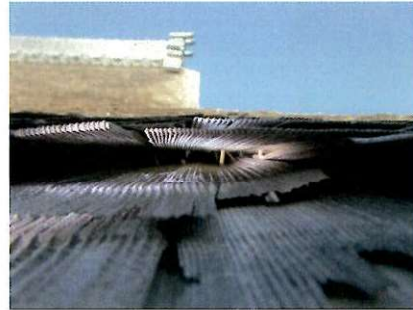
写真 - 屋根 70 湯呑所 1 : 柿の劣化と谷部のコケ

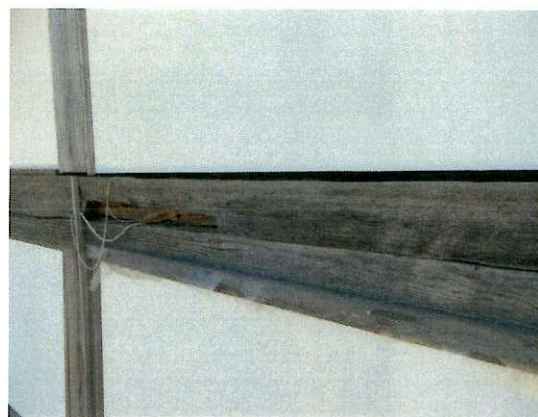
写真－外壁 01 北面：妻梁の重度な腐朽

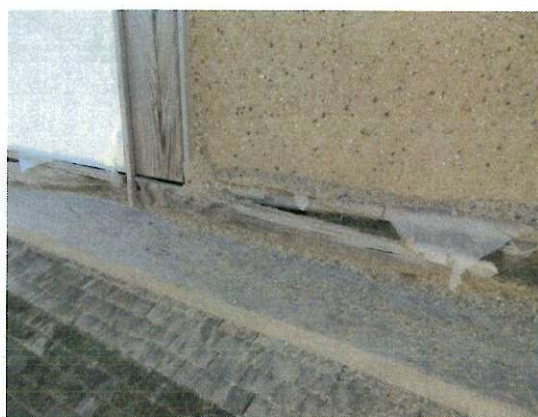
写真－外壁 03 北面：妻梁の重度な腐朽

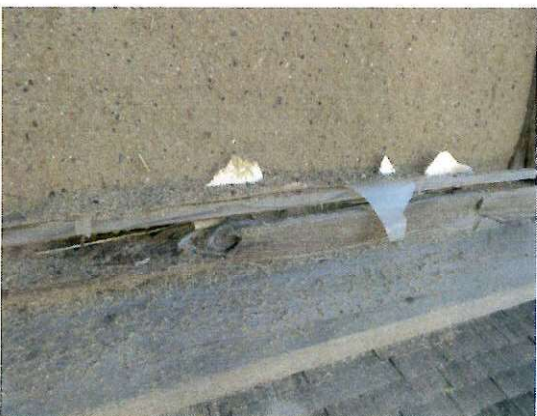
写真－外壁 05 北面：妻梁の重度な腐朽

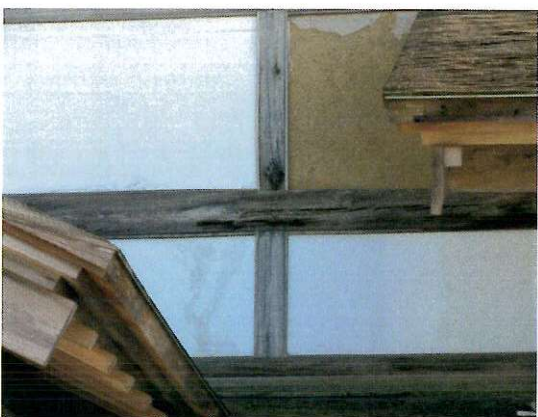
写真－外壁 08 北面：桁の重度な腐朽

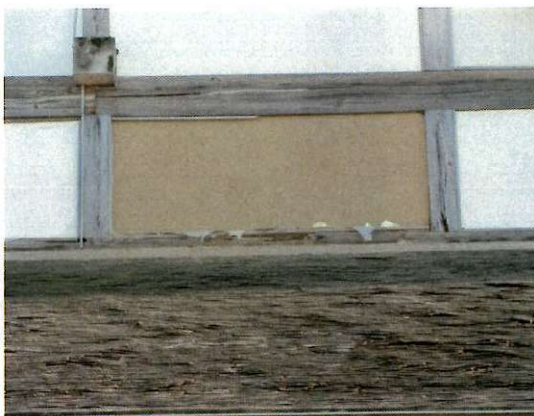
写真-外壁09 北面：漆喰の剥落

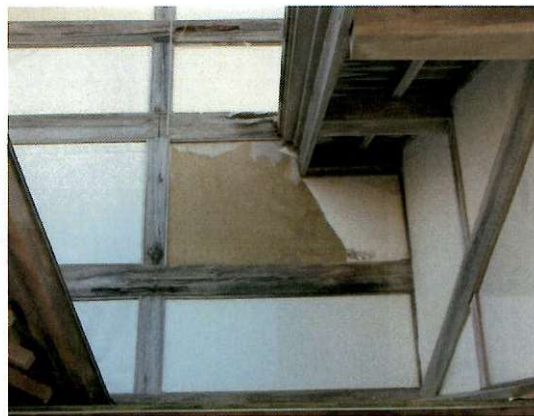
写真-外壁10 北面：漆喰の剥落

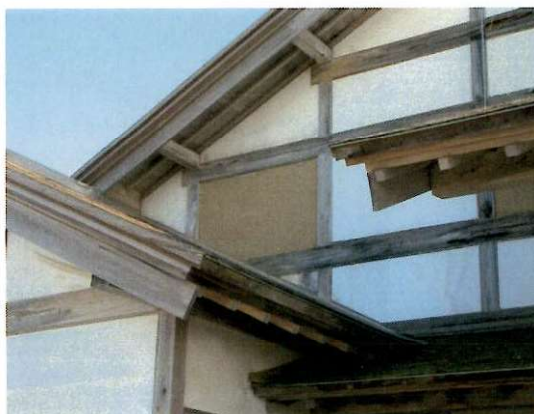
写真-外壁11 北面：漆喰の剥落

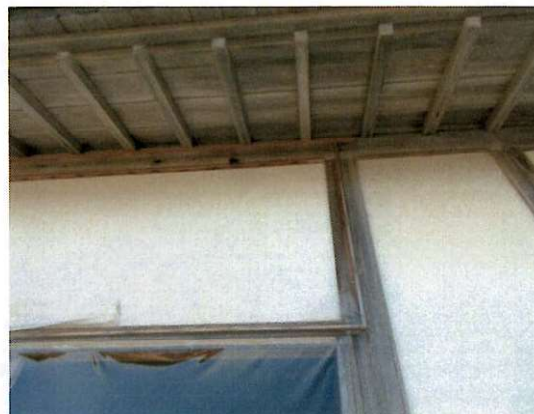
写真-外壁12 北面：保護フィルムの欠損

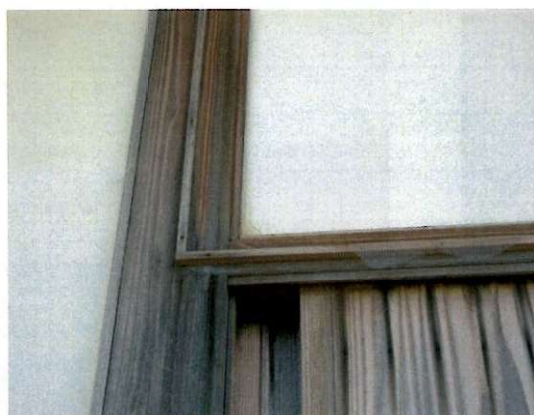
写真-外壁13 北面：保護フィルムの欠損（押縁のみ残る）

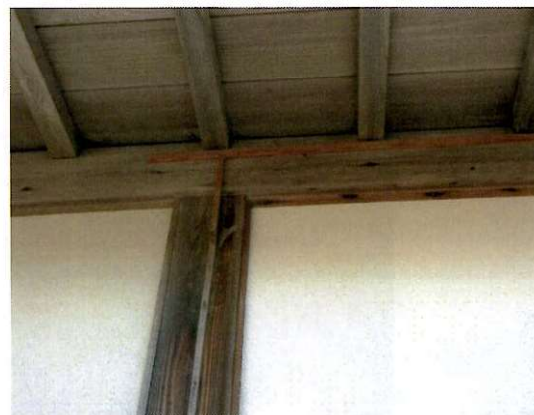
写真-外壁14 北面：保護フィルムは2回破損している様子

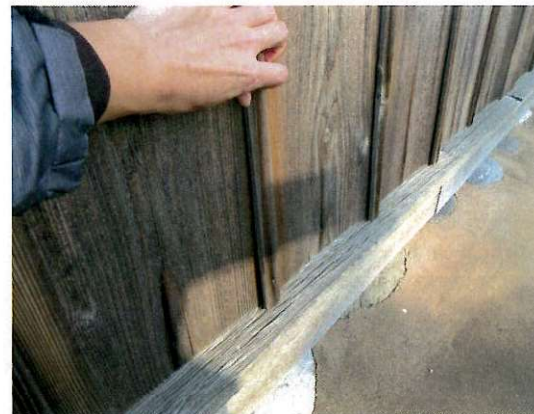
写真-外壁16 西面：腰板の反り、目板の外れ

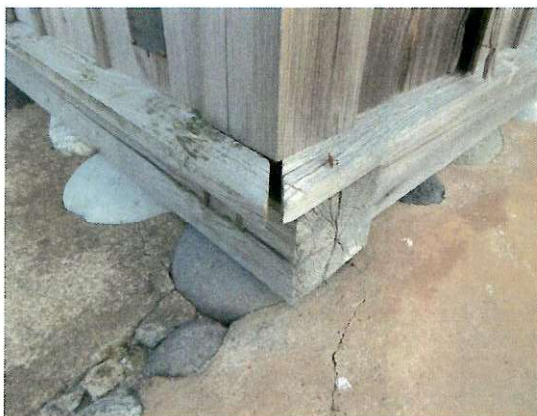
写真-外壁 17 西面：土台水切りの開き

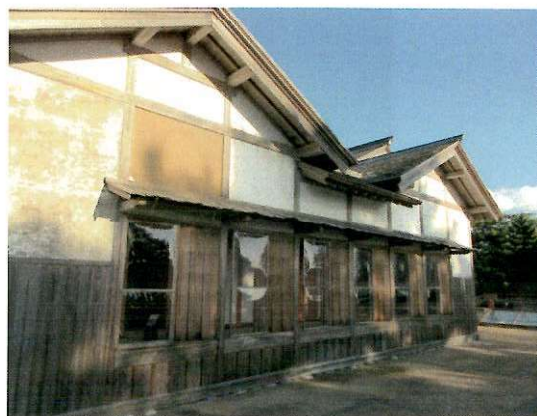
写真-外壁 18 西面：庇の劣化

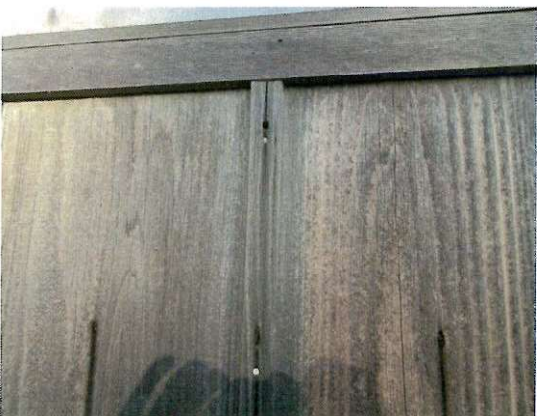
写真-外壁 21 西面：目板の外れ（ステンレス釘による補強）

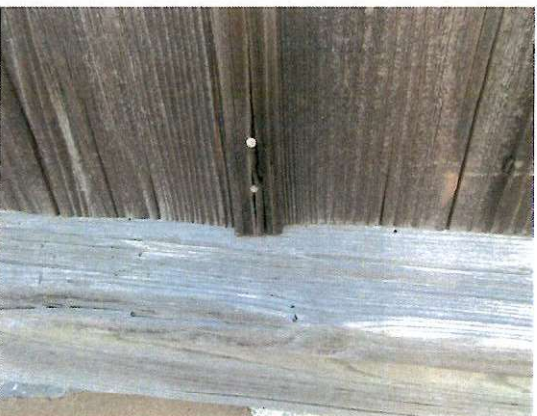
写真-外壁 23 西面：目板の外れ（ステンレス釘による補強）

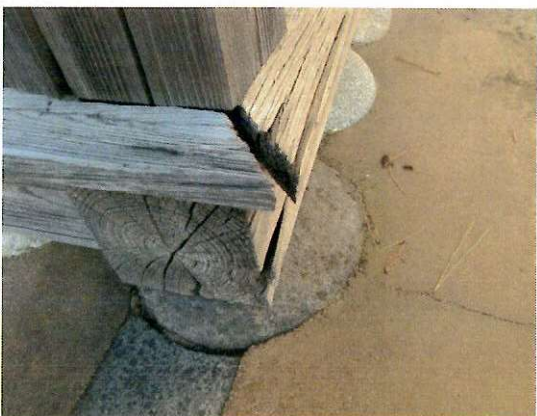
写真-外壁 24 西面：土台水切りの開き

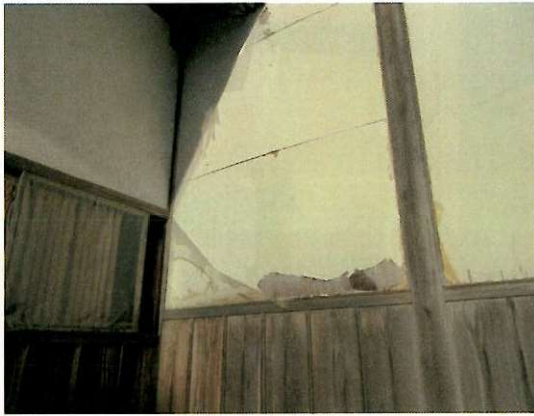
外壁についての破損は、その全てが漆喰の剥離及び剥離の恐れであると考えられる。破損が著しい場合には下地となる土壁の崩落にも一部及んでいる箇所がある。

外壁漆喰の剥離の主たる原因は、当該敷地の立地条件・気候条件による強風雨と推測される。本来、このような条件下には漆喰壁が適当か？という疑問はあるが、それに加えて仕様、及び構造上の問題も孕んでいるものと思われる。

写真-外壁 25 西面：土壁が崩落し合板が孕み出している

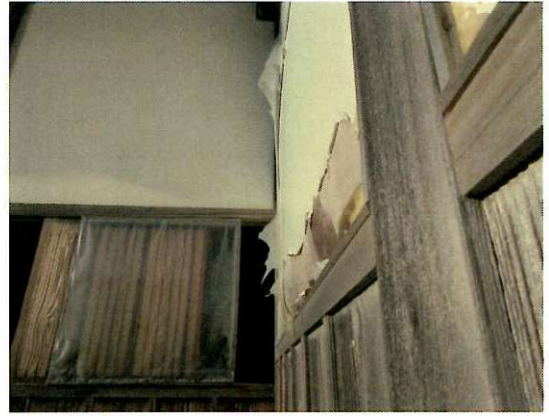
写真-外壁 26 西面：土壁が崩落し合板が孕み出している

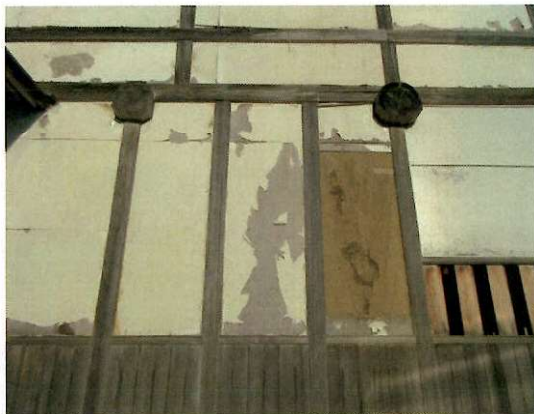
写真-外壁 27 西面：後設合板の表面が剥離している

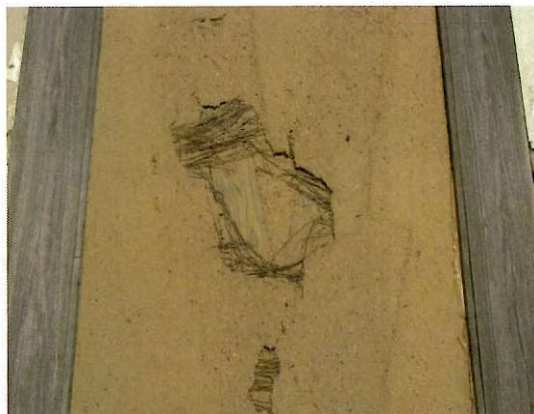
対象建物は側柱に貫が通され、この貫の外側面に筋交が設置されている箇所がある。筋交は土壁内に塗籠められており、筋交のある部分には土壁との付着を高めるために細い繊維上の素材を用いているものの、それでも土壁厚さは薄くなるために、当該部分では土壁の剥離が発生しやすくなり、これに伴って漆喰壁が剥がれ落ちることとなる（実際に筋交が露出している箇所が西面に見られる。）。つまり、筋交による土壁の厚さ不足が土壁の剥離を招く一因であると言える。

写真-外壁 29 西面：土壁が露出し、筋交が確認できる

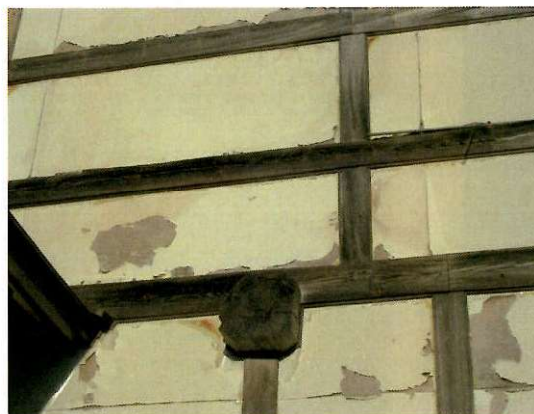
写真-外壁 31 西面：後設合板の表面が剥離している

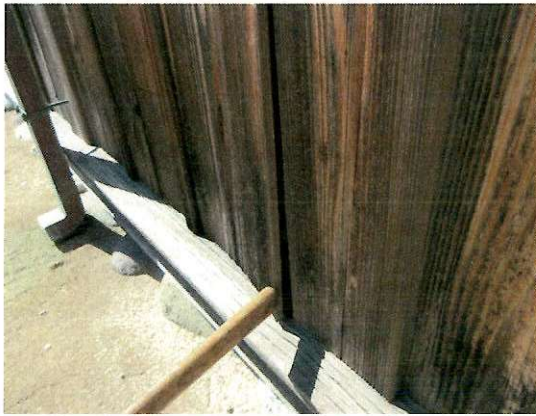
写真-外壁 33 東面：腰板の反り、目板の外れ

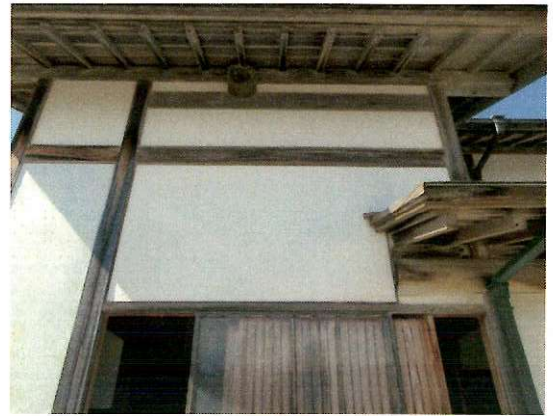
写真-外壁 34 東面：合板張りとした外壁

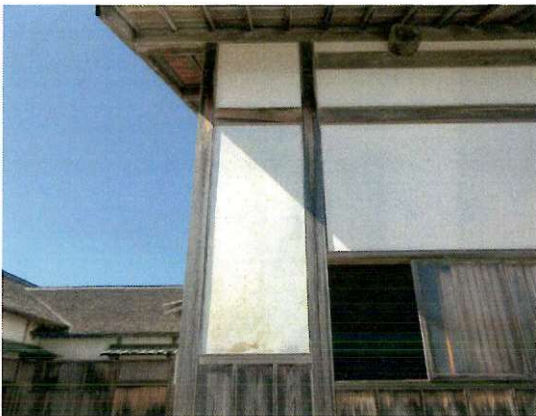
写真-外壁 35 東面：合板張りの上から保護フィルムを張った外壁

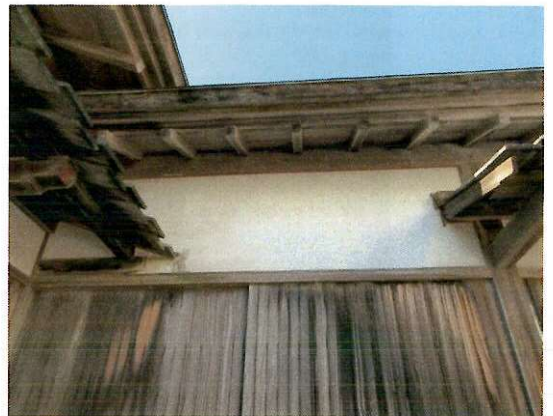
写真-外壁 36 東面：合板張りの上から保護フィルムを張った外壁
