佐渡奉行所跡御役所耐震改修工事実施設計業務委託 参考資料

国指定史跡 佐渡奉行所跡御役所  
破損状況調査報告書

令和6年3月

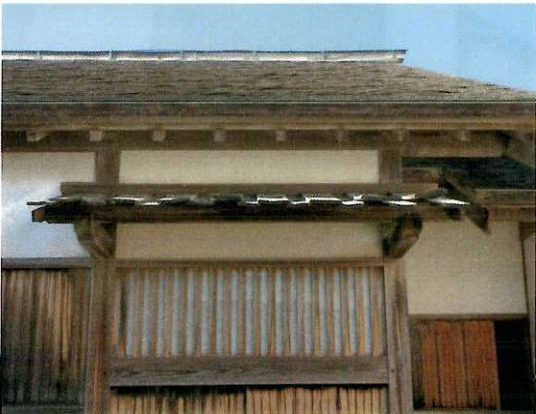
写真-外壁 37 東面：庇の劣化

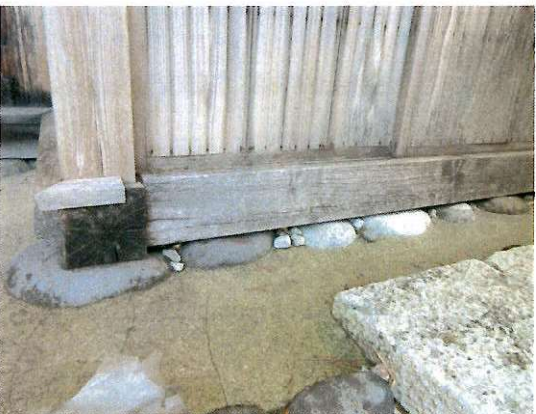
写真-外壁 39 東面：土台の劣化

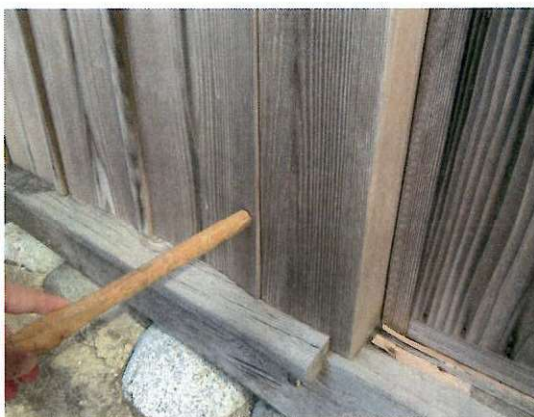
写真-外壁 41 東面：柱側の壁板の反り

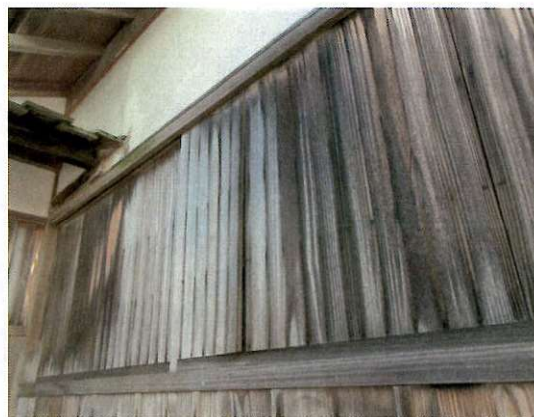
写真-外壁 42 東面：建具板の外れ

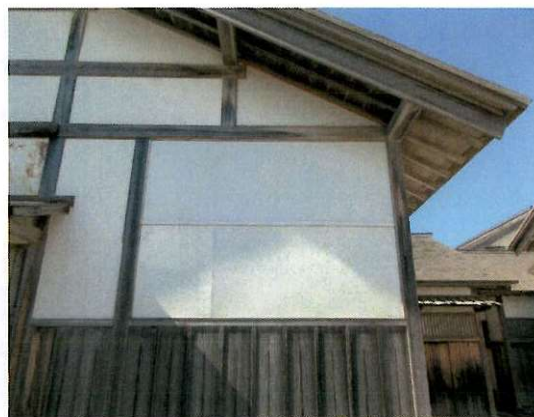
写真-外壁 44 東面：合板張りの上から保護フィルムを張った外壁

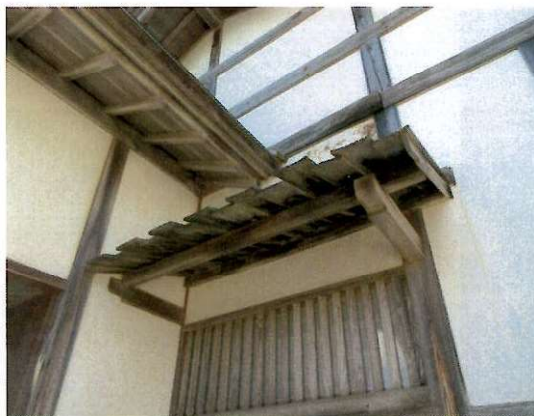
写真-外壁 45 東面：庇の劣化

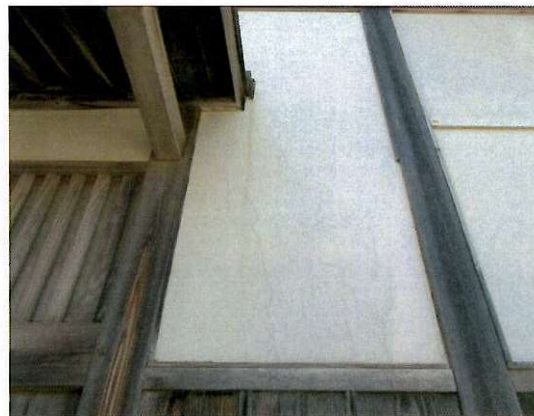
写真-外壁 46 東面：漆喰のクラック

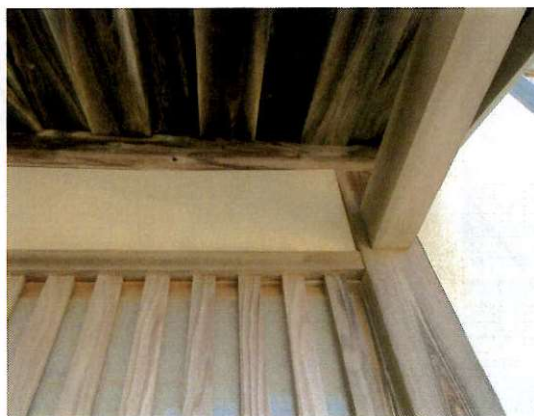
写真-外壁 47 東面：漆喰の剥離・浮き上がり

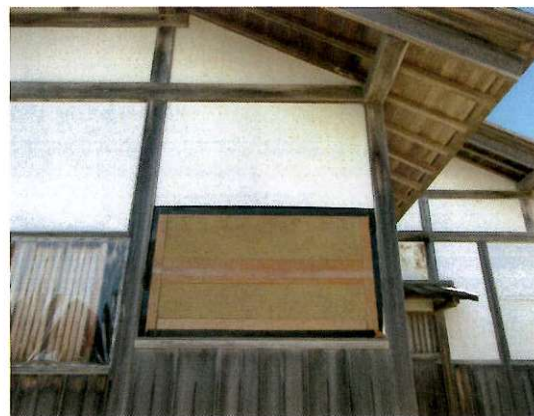
写真-外壁 48 東面：合板の脱落、土壁の露出

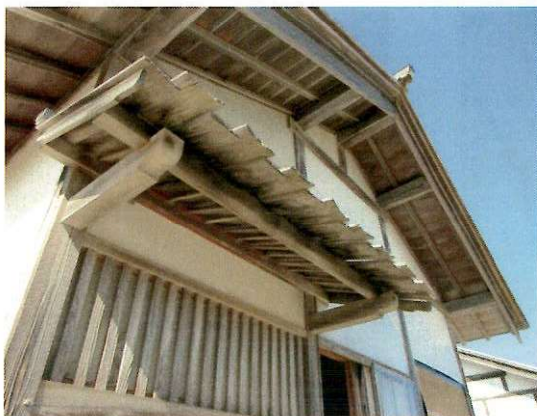
写真-外壁 49 東面：底の劣化

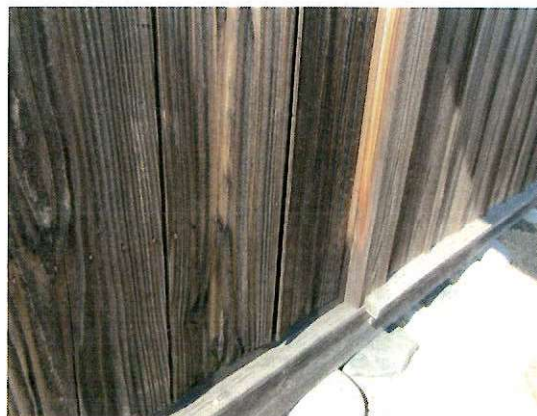
写真-外壁 50 東面：建具板の外れ

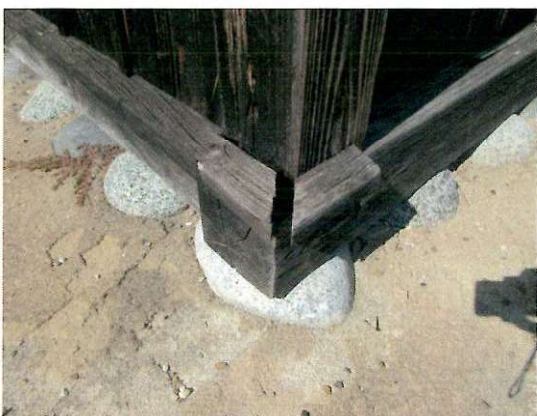
写真-外壁 51 南面：土台水切りの口開き

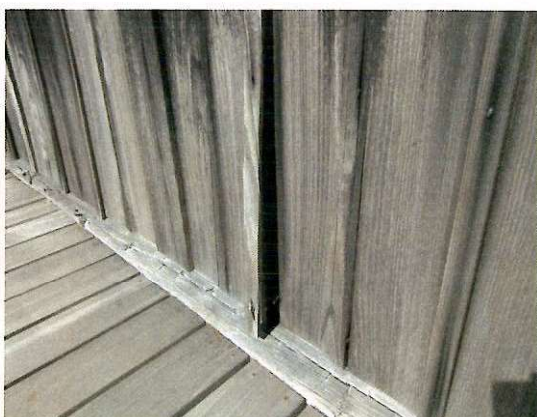
写真-外壁 53 南面：外壁板の釘の浮き上がり

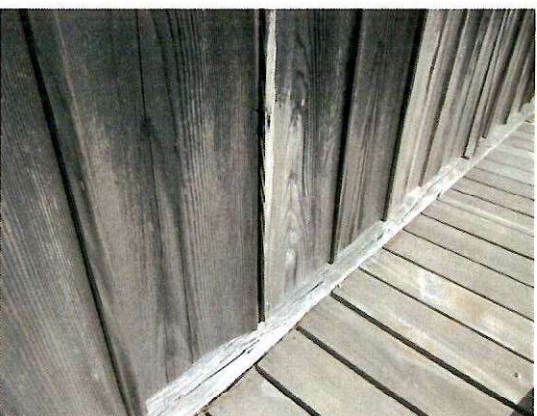
写真-外壁 54 南面：外壁板下部の目板の外れと劣化

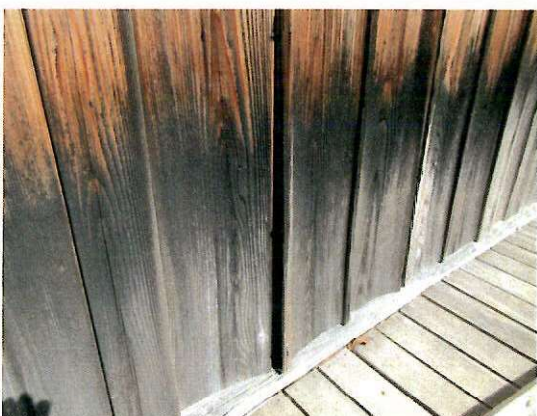
写真-外壁 55 南面：外壁板下部の目板の外れと劣化

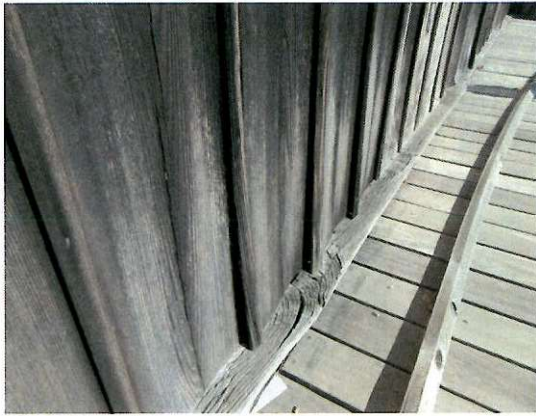
写真-外壁 56 南面：外壁板下部の目板の外れと劣化

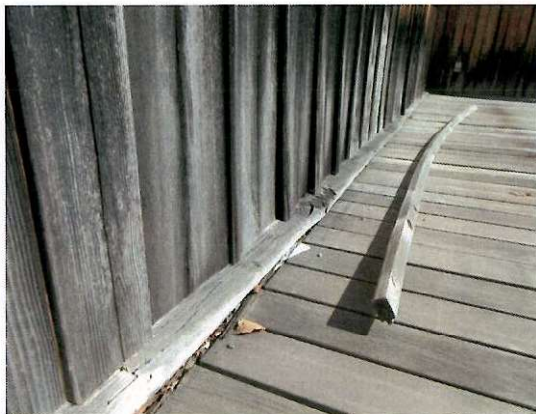
写真-外壁 58 南面：外壁板下部の目板の外れと劣化

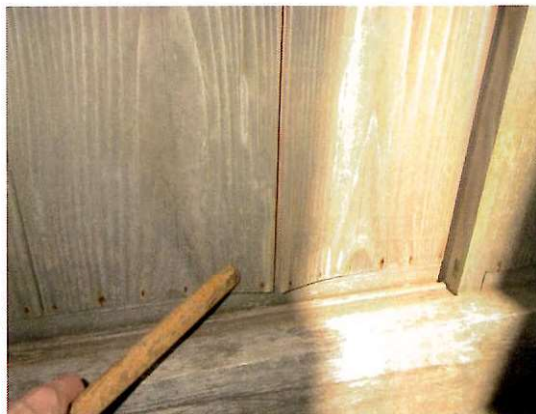
写真-外壁 60 南面：外壁板下部の目板の外れと劣化

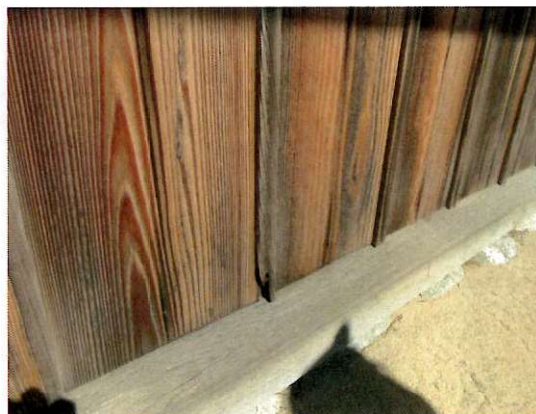
写真-外壁 62 南面：庇の劣化・腐朽

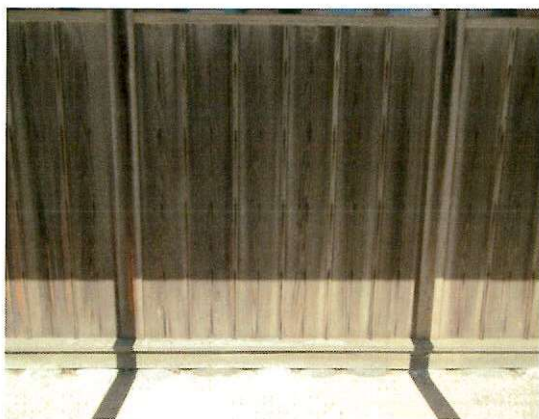
写真-外壁 64 南面：比較的健全な外壁（庇下）

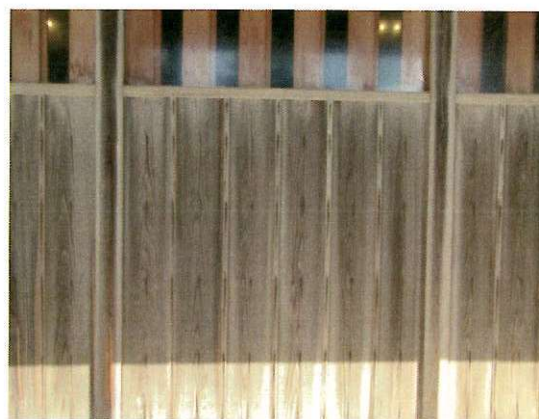
写真 - 外壁 65 南面：比較的健全な外壁（底下）

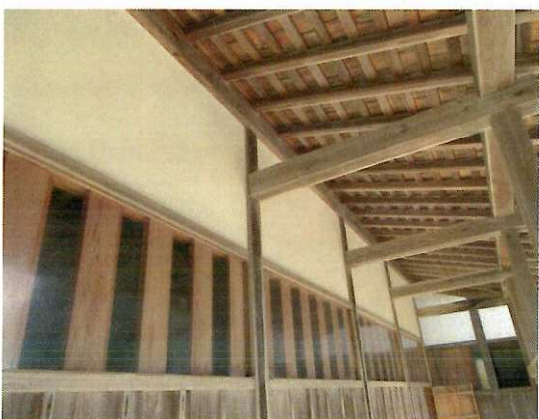
写真 - 外壁 66 南面：比較的健全な外壁（底下）

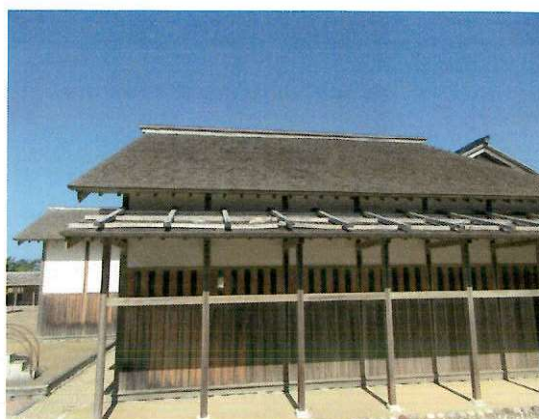
写真 - 外壁 67 南面：比較的健全な外壁（底下）

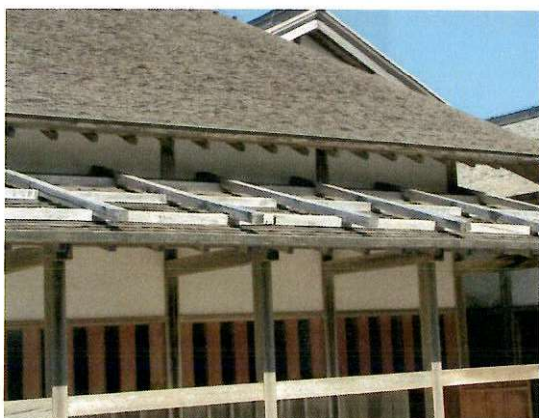
写真 - 外壁 69 南面：上桟木、横桟木の変形

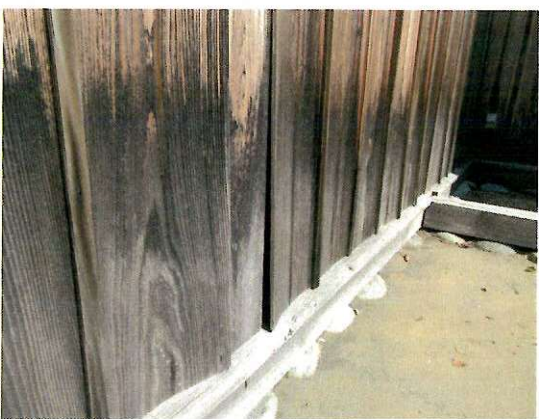
写真 - 外壁 71 南面：外壁板の変形（柱際）

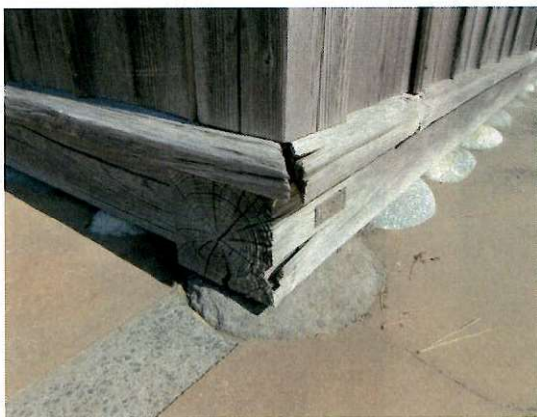
写真 - 外壁 72 南面：外壁板の変形（柱際）

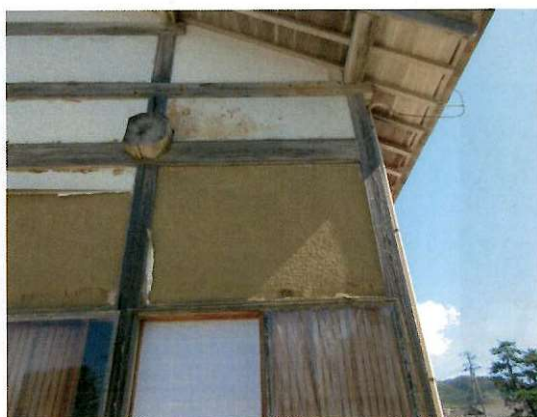
外壁漆喰の剥離の主たる原因は、当該敷地の立地条件・気候条件による強風雨と推測される。本来、このような条件下には漆喰壁が適当か？という疑問はあるが、それに加えて仕様、及び構造上の問題も孕んでいるものと思われる。

写真-外壁 74 西面：外壁漆喰の脱落

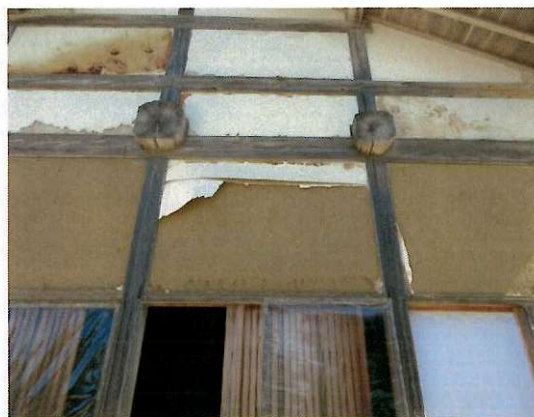
写真-外壁 75 西面：外壁漆喰の脱落

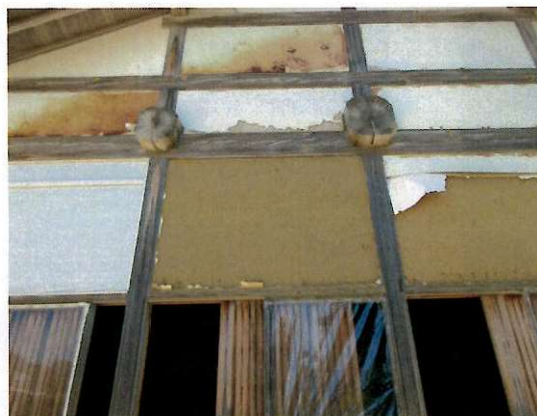
写真-外壁 76 西面：外壁漆喰の脱落

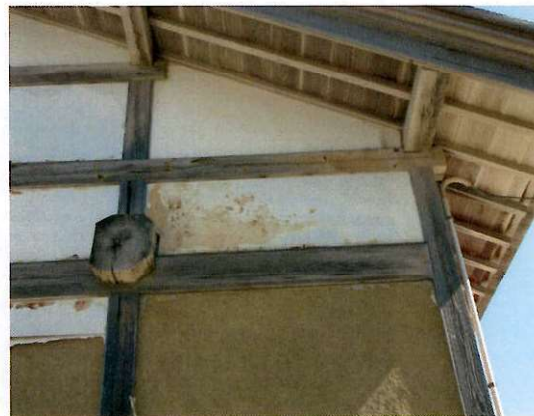
写真-外壁 77 西面：外壁漆喰の脱落

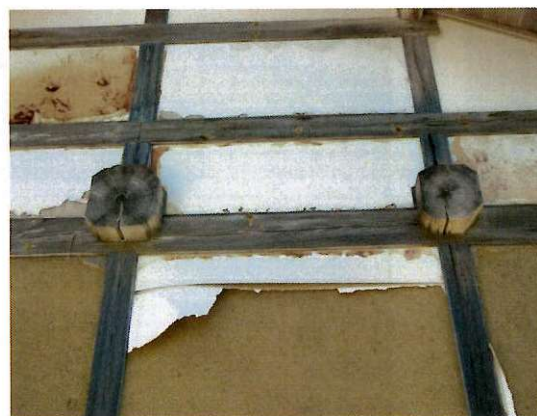
写真-外壁 78 西面：保護合板（白）の劣化

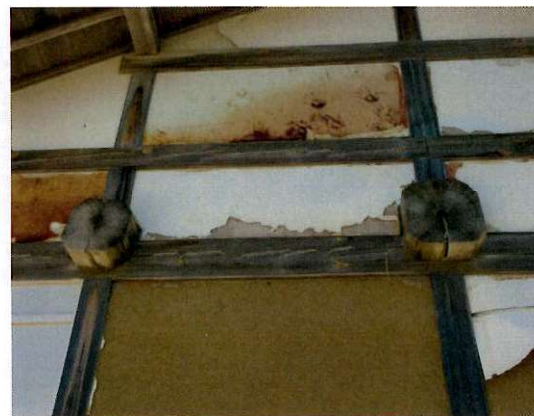
写真-外壁 79 西面：保護合板（白）の劣化

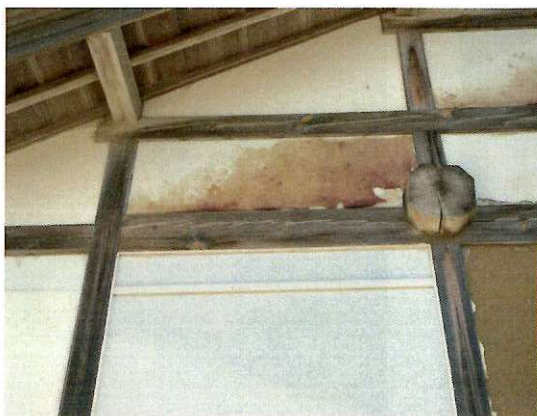
写真-外壁 80 西面：保護合板（白）の劣化

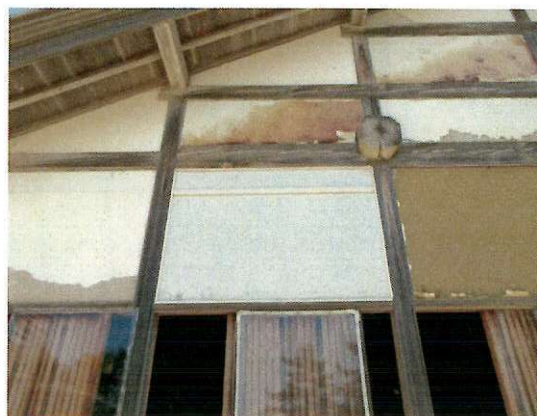
写真 - 外壁 81 西面：保護合板（白）の劣化

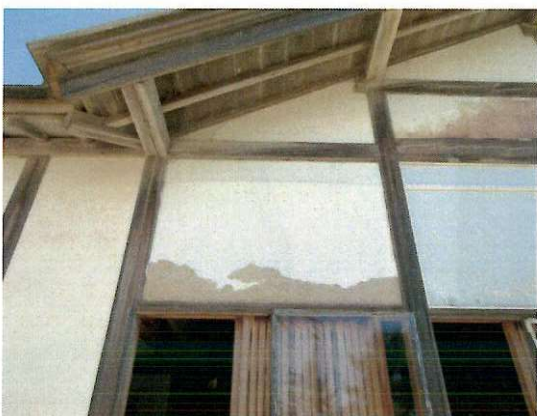
写真 - 外壁 82 西面：保護合板（白）の劣化

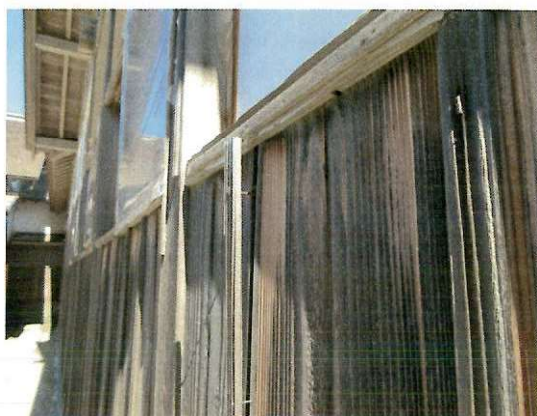
写真 - 外壁 83 西面：保護合板（白）の劣化

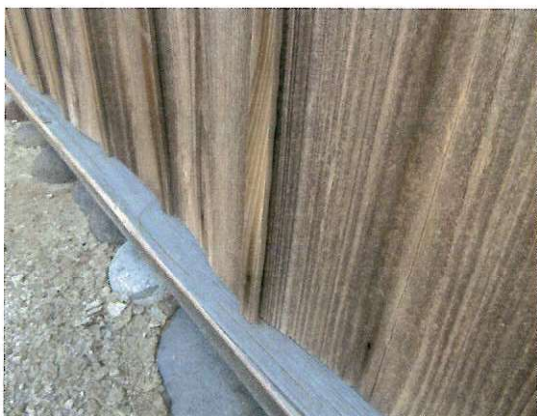
写真 - 外壁 85 西面：柱際の外壁の変形・外れ

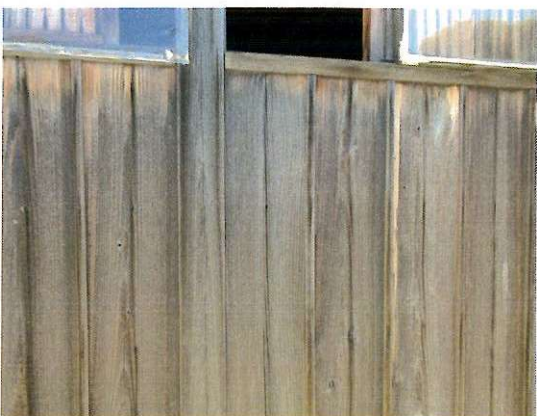
写真 - 外壁 87 西面：柱際の外壁の変形・外れ

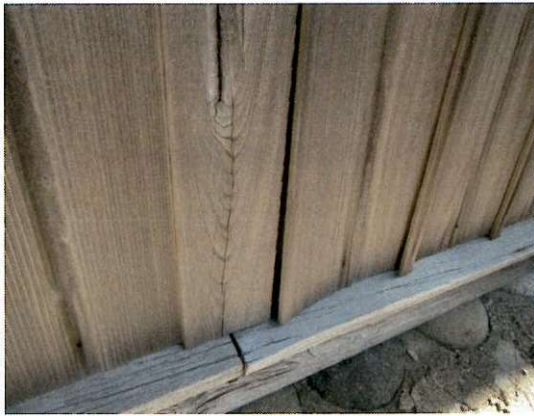
写真 - 外壁 88 西面：柱際の外壁の変形・外れ

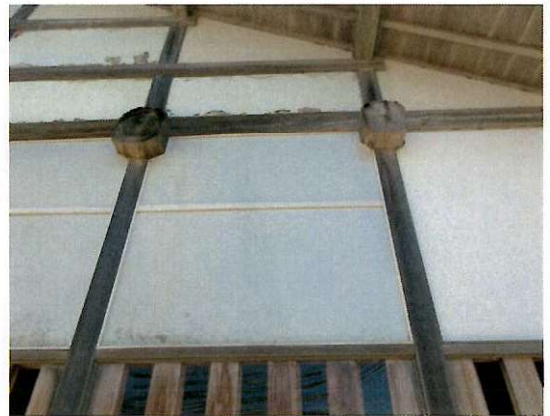
写真-外壁 91 西面：合板張りの外壁

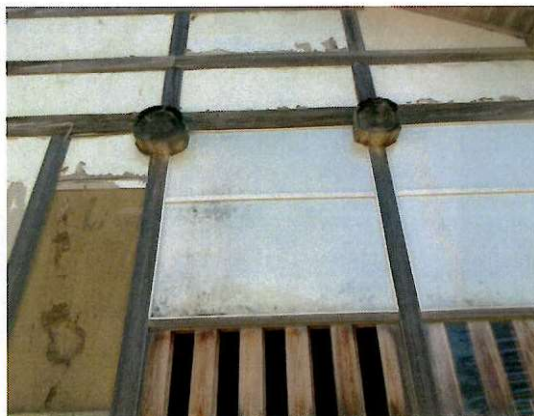
写真-外壁 92 西面：合板張りの外壁

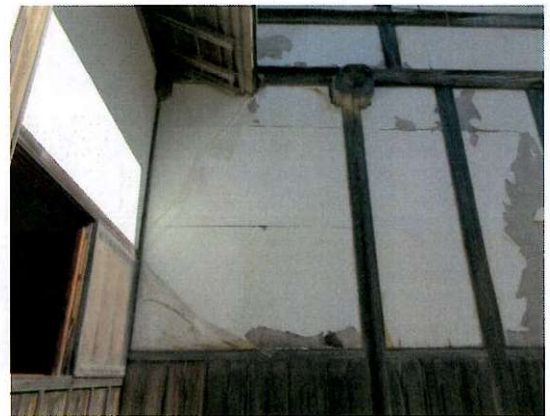
写真-外壁 93 西面：合板張りの外壁

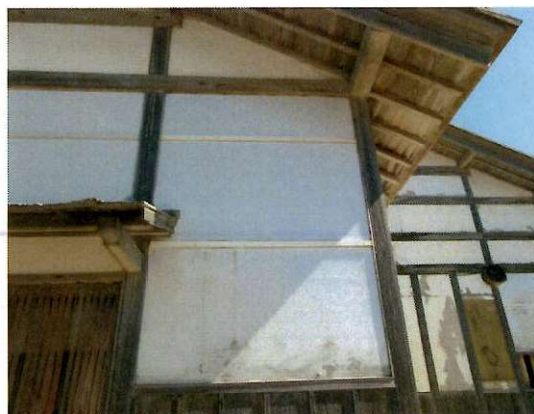
写真-外壁 94 西面：合板張りの外壁

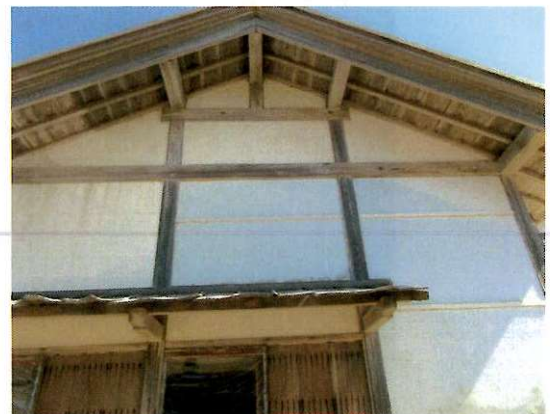
写真-外壁 95 西面：合板張りの外壁

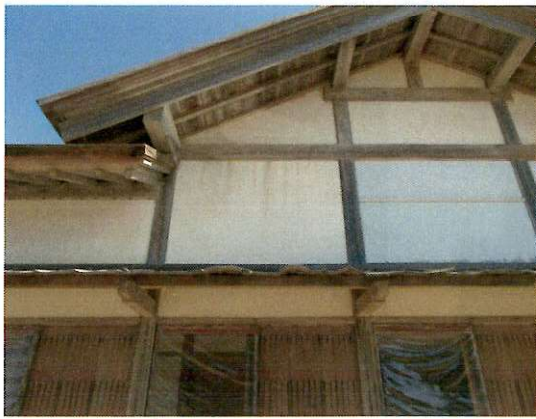
写真-外壁 97 西面：合板張りの外壁

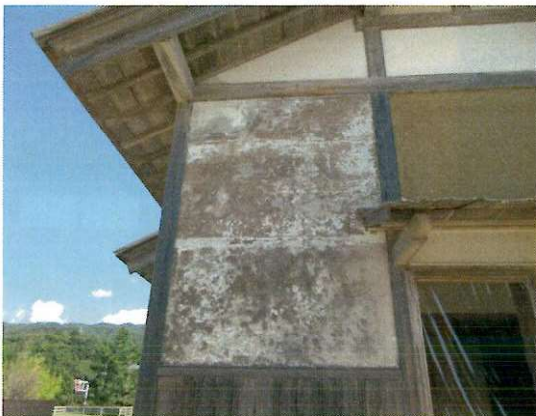
写真-外壁 99 西面：合板の劣化

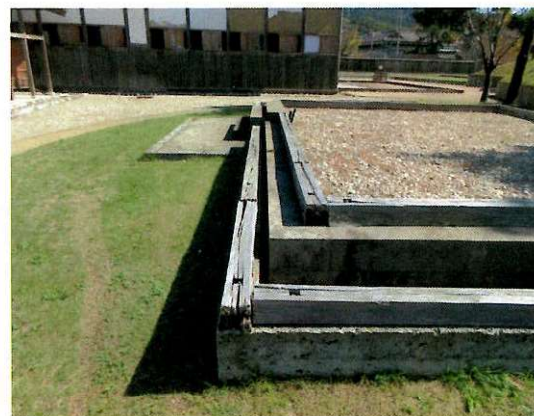
写真 - 外壁 128 遺構表示構造物の破損・腐朽

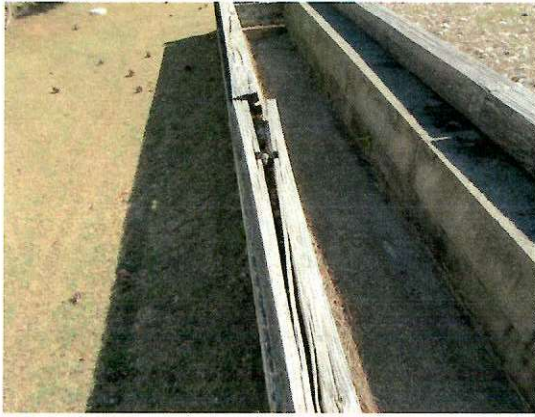
写真 - 外壁 129 遺構表示構造物の破損・腐朽
